Expediente: 45/2020

AP-69-2020 a AP-74-2020 y AP-76-2020 a AP-81-2020
AP-78-2020
CAF

SOLICITUD DE APEO DE ARBOLADO VIARIO (AP-78-20) PARTE 2ª

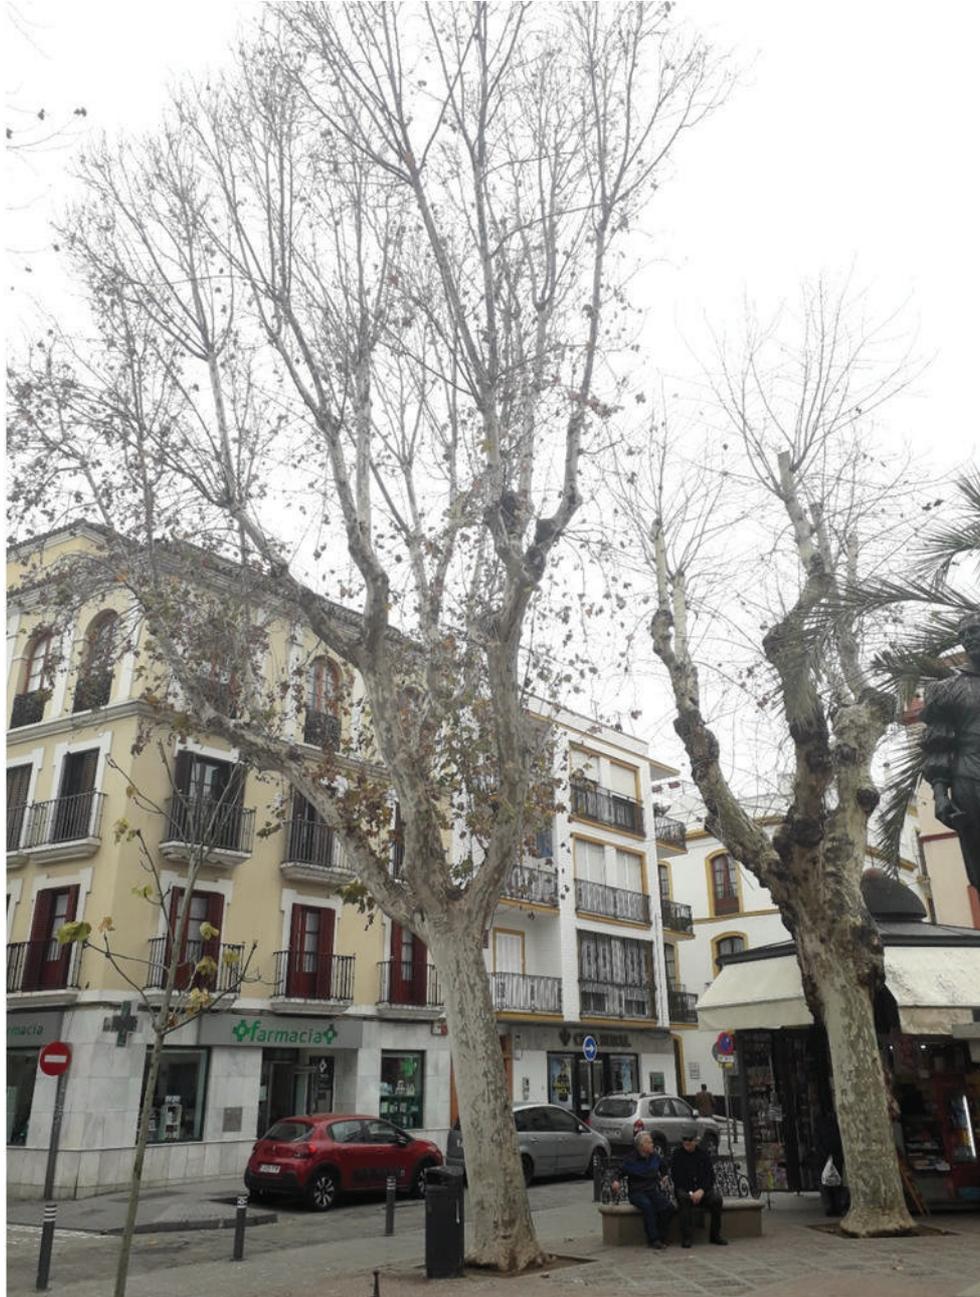
Ilustración 1. Vista general

6. **ALTURA (m):** 15
7. **ALCORQUE (m):** 1 x 1
8. **LATITUD DE ACERADO(m):** -
9. **LESIONES GRAVES:**
 - Daños significativos a nivel radicular, aunque aparentemente reforzados.

- Síntomas visuales de afección fúngica en zona de cuello y cortes antiguos de raíces.
 - Desmoches continuados en copa.
 - Se intuye cierta falta de vitalidad en el árbol.

- Cavidades significativas en ejes primarios, secundarios y tronco.
 - Anclajes de epicórmicos afectados probablemente por *Synanthedon codeti* y con termiteros incipientes.

10. **ESTADO GENERAL:**
 - El estado general, asociado al vigor, es moderado. Hecho que disminuye la capacidad del ejemplar de compartimentar correctamente los daños existentes o de reforzar aquellas zonas inestables.

- Se ha levantado la tierra de los primeros 20-30 cm perimetrales al cuello para corroborar los daños radiculares.

11. **OBSERVACIONES:**
 - Se recomienda el apeo del ejemplar debido a la desadaptación repentina que sufrirá tras las actuaciones necesarias en el resto de la arboleda de la plaza.
