**Expediente: 45/2020**

**SOLICITUD DE APEO DE ARBOLADO VIARIO (AP-81-20) PARTE 2ª**

1. **FECHA:** 19 de febrero 2020
2. **SITUACIÓN:** Plaza de San Lorenzo.
3. **Distrito:** Casco Antiguo
4. **ESPECIE:** *Platanus x hispanica*.
5. **P.C. (c.m):** 237

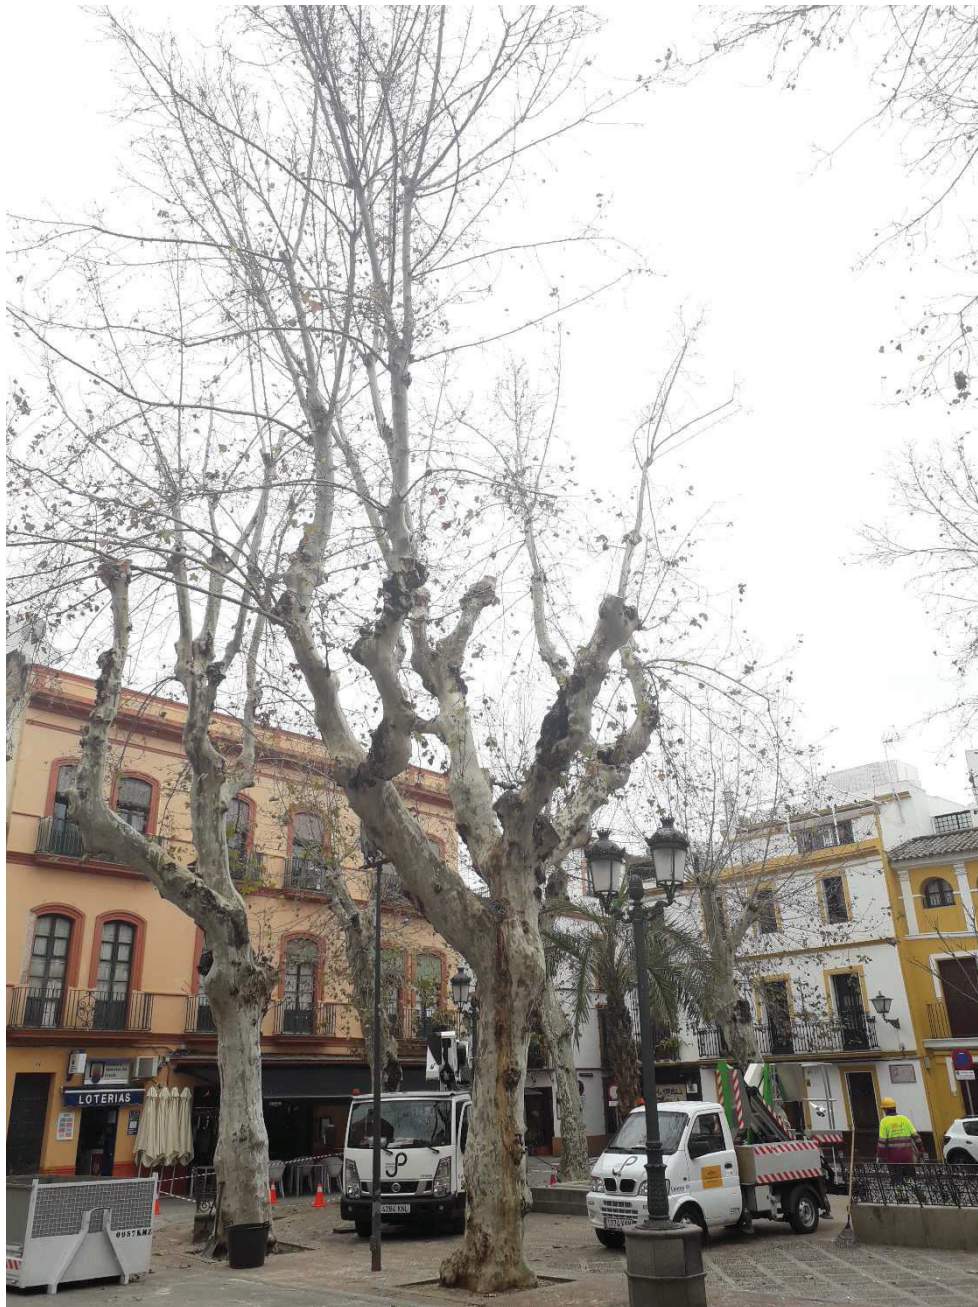
*Ilustración 1. Vista general*

6. **ALTURA (m):** 13
7. **ALCORQUE (m):** 1 x 1
8. **LATITUD DE ACERADO(m):** -
9. **LESIONES GRAVES:**
  - Pérdida significativa de anclaje.
  - Síntomas visuales de afección fúngica en zona de cuello y cortes antiguos de raíces.

- Desmoches con antiguos cortes de calibre excesivo.
  - Se intuye falta de vitalidad del árbol para reponer sistema radicular eficiente que restituya un anclaje estable.

- Cavidades significativas en ejes primarios, secundarios y tronco.
  - Anclajes de epicórmicos afectados probablemente por *Synanthedon codeti* y con termiteros incipientes.

- Efecto vela significativo de ejes sobre expuestos a los vientos.
  - Copa algo desestructurada, probablemente por problemas en anclajes anteriores.
  - Peso significativo por encima de la cruz. Excesivo para la calidad del anclaje del sistema radicular que presenta.

10. **ESTADO GENERAL:**
  - El estado general, asociado al vigor, es bajo. Hecho que aumenta la probabilidad de fallo de las estructuras degradadas.

- Puesto que el nivel de riesgo es elevado, se opta por una reforestación completa de la copa para mitigarlo y mantenerlo moderado hasta el momento de la reposición.
