Expediente 1/2020

AP-57-2020

FICHA DE APEO DE ARBOLADO VIARIO (57/20) PARTE 2ª

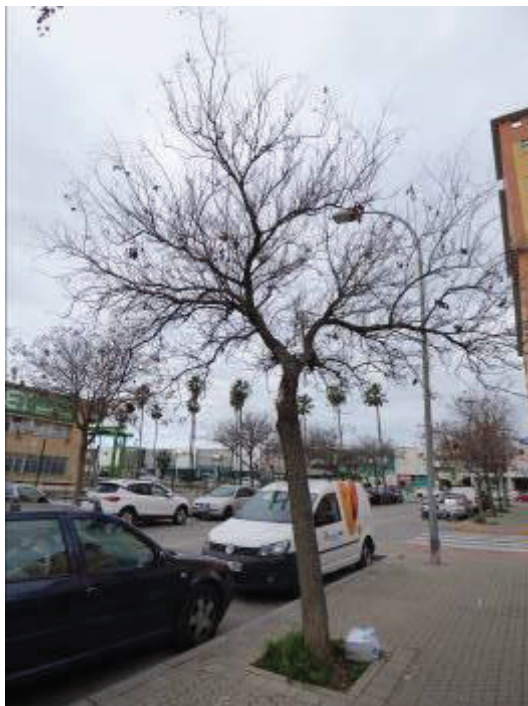
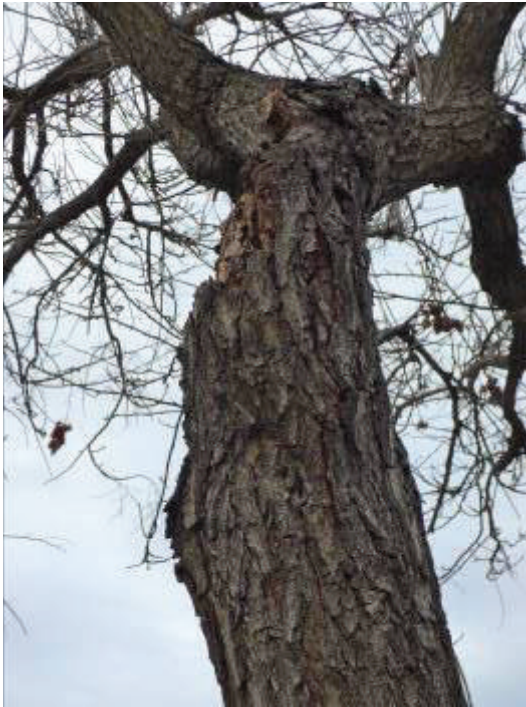
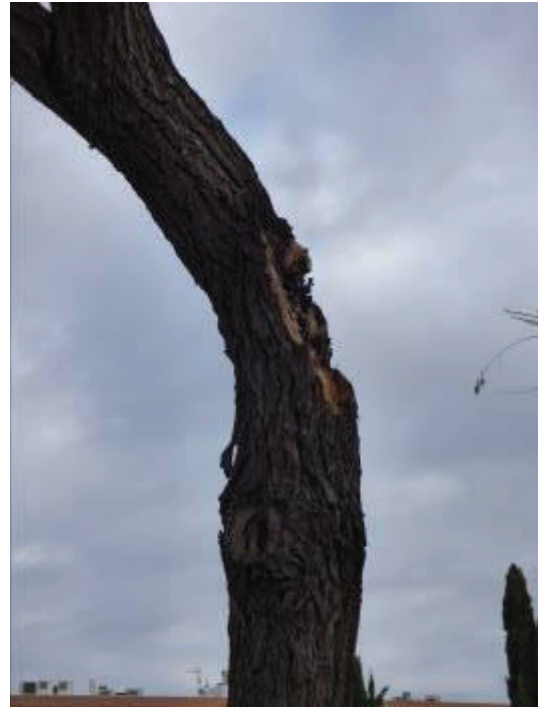
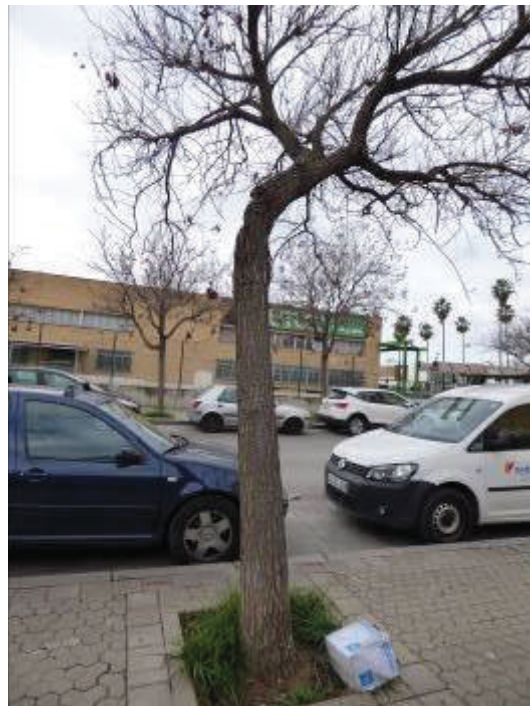
1. **FECHA:** 06/02/20
2. **SITUACIÓN:** Calle Potosí **DISTRITO:** Sur
3. **ESPECIE:** *Koelreuteria paniculata* **Nº ID:** 40
4. **P.C. (cm):** 65 **ALTURA (m):** 6 **ALCORQUE (m):** Alcorque cuadrado individual
5. **LATITUD DE ACERADO:** Acerado de paso y acceso a comercios y viviendas, y aparcamiento en línea.
6. **LESIONES GRAVES:** Rotura de eje principal codominante con grave pérdida de sección transversal en la cruz. La herida del desgarró evidencia la descomposición avanzada de la madera remanente a este nivel.
7. **ESTADO GENERAL:** Ejemplar maduro, muy desestructurado por el colapso de una rama principal.
8. **OBSERVACIONES:** Especie relativamente poco longeva, con escasa capacidad de compartimentación de la pudrición.
9. **FOTOGRAFÍAS:**
