Expediente: 101/2020

AP-90-2020 ALDV

SOLICITUD DE APEO DE ARBOLADO VIARIO (AP-90-20) PARTE 2ª

2. SITUACIÓN: Ronda de los Tejares.

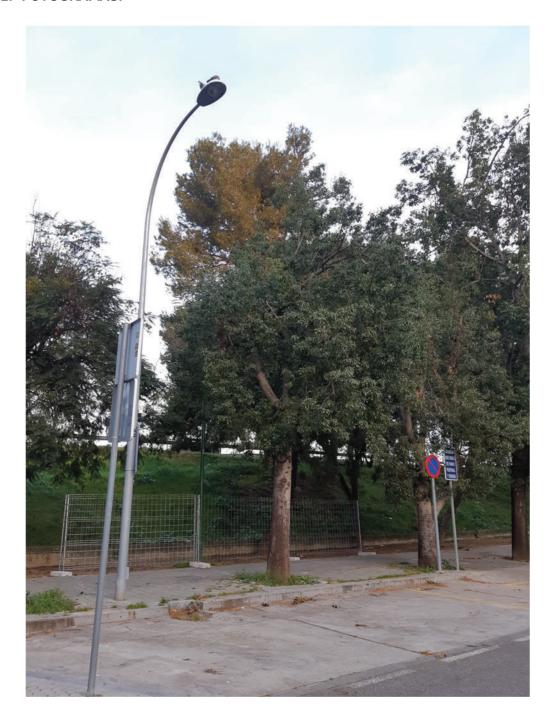
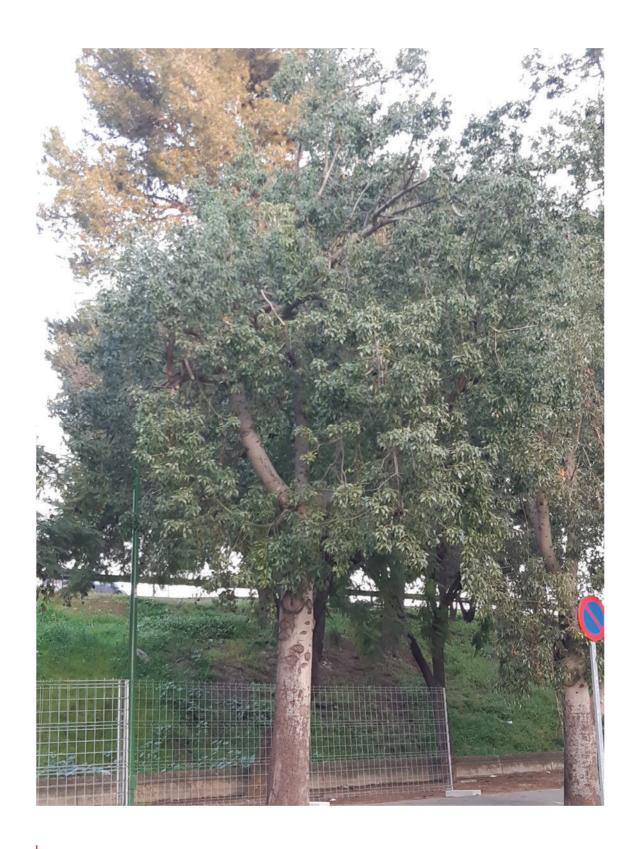
12. FOTOGRAFÍAS:

Ápices de ejes tendentes a la horizontalidad.

Concentración de carga foliar en extremos horizontalizados.

El estado general, asociado al vigor, es normal. Estructura aparentemente estable y estado fisiológico adecuado.

- La posición de éste ejemplar interfiere de manera insalvable con las tareas propias de obra de grandes dimensiones proyectada para la introducción de un nuevo colector por parte de Emasesa.
- Impide además el giro de camiones de gran tonelaje.
- Se solicita la tala del ejemplar, por los anteriores criterios de gestión.
- Se deberá cumplir con el Art. 9.3.11 del Título IX del vigente PGOU, que recoge las "Normas generales de protección de la vegetación", donde se establece la reposición de cinco árboles por cada uno de los eliminados en zona de dominio público.

Se observan algunos ejes cuyos ápices tienden a la horizontalidad. Concentrándose además la carga follar en su extremo. Sin mayores defectos.

Por cuestiones de gestión (obra del nuevo colector y Corredor Verde de Emassea), se propone el apeo del ejemplar.
