**Expediente: 170/2020**

AP-106-2020

**"ÚNICO.- Autorizar el apeo de un ejemplar de *Melia azedarach* con id nº 63, situado en la Calle San José de Calasanz, (AP-106-2020). ESTADO GENERAL:** El estado general, asociado al vigor, es normal. **MOTIVO DEL APEO:** Afección por Obra Pública (EMASESA). Debido a la obra que se está llevando a cabo por EMASESA para la sustitución de los colectores O200 y O210, con la aprobación de la Gerencia de Urbanismo, se establece la incompatibilidad de la misma con la posición del árbol que nos ocupa. **OBSERVACIONES:** Ejemplar que ha sufrido podas de refaldado reiteradas a lo largo de las últimas décadas. Aunque se observan signos muy tempranos de un posible descenso de copa. Estructuras en copa generando palancas significativas. Multitud de ejes juveniles de origen epicórmico y vigorosos en la zona de cima de copa. Árbol de gran porte."

## SOLICITUD DE APEO DE ARBOLADO VIARIO (AP-106-20) PARTE 2ª

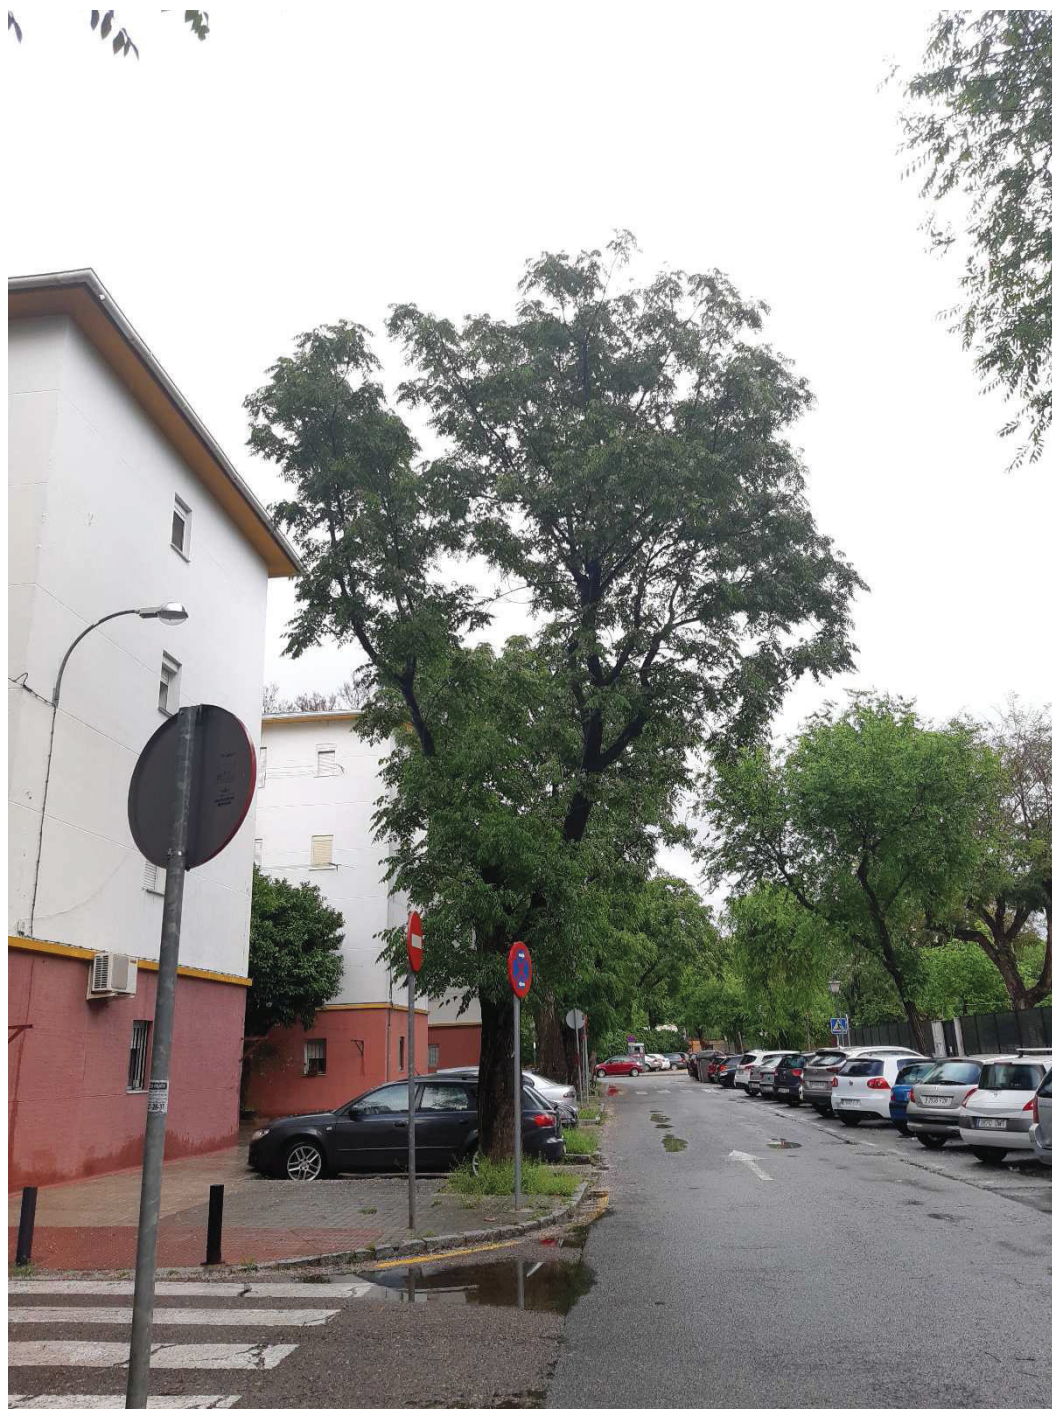
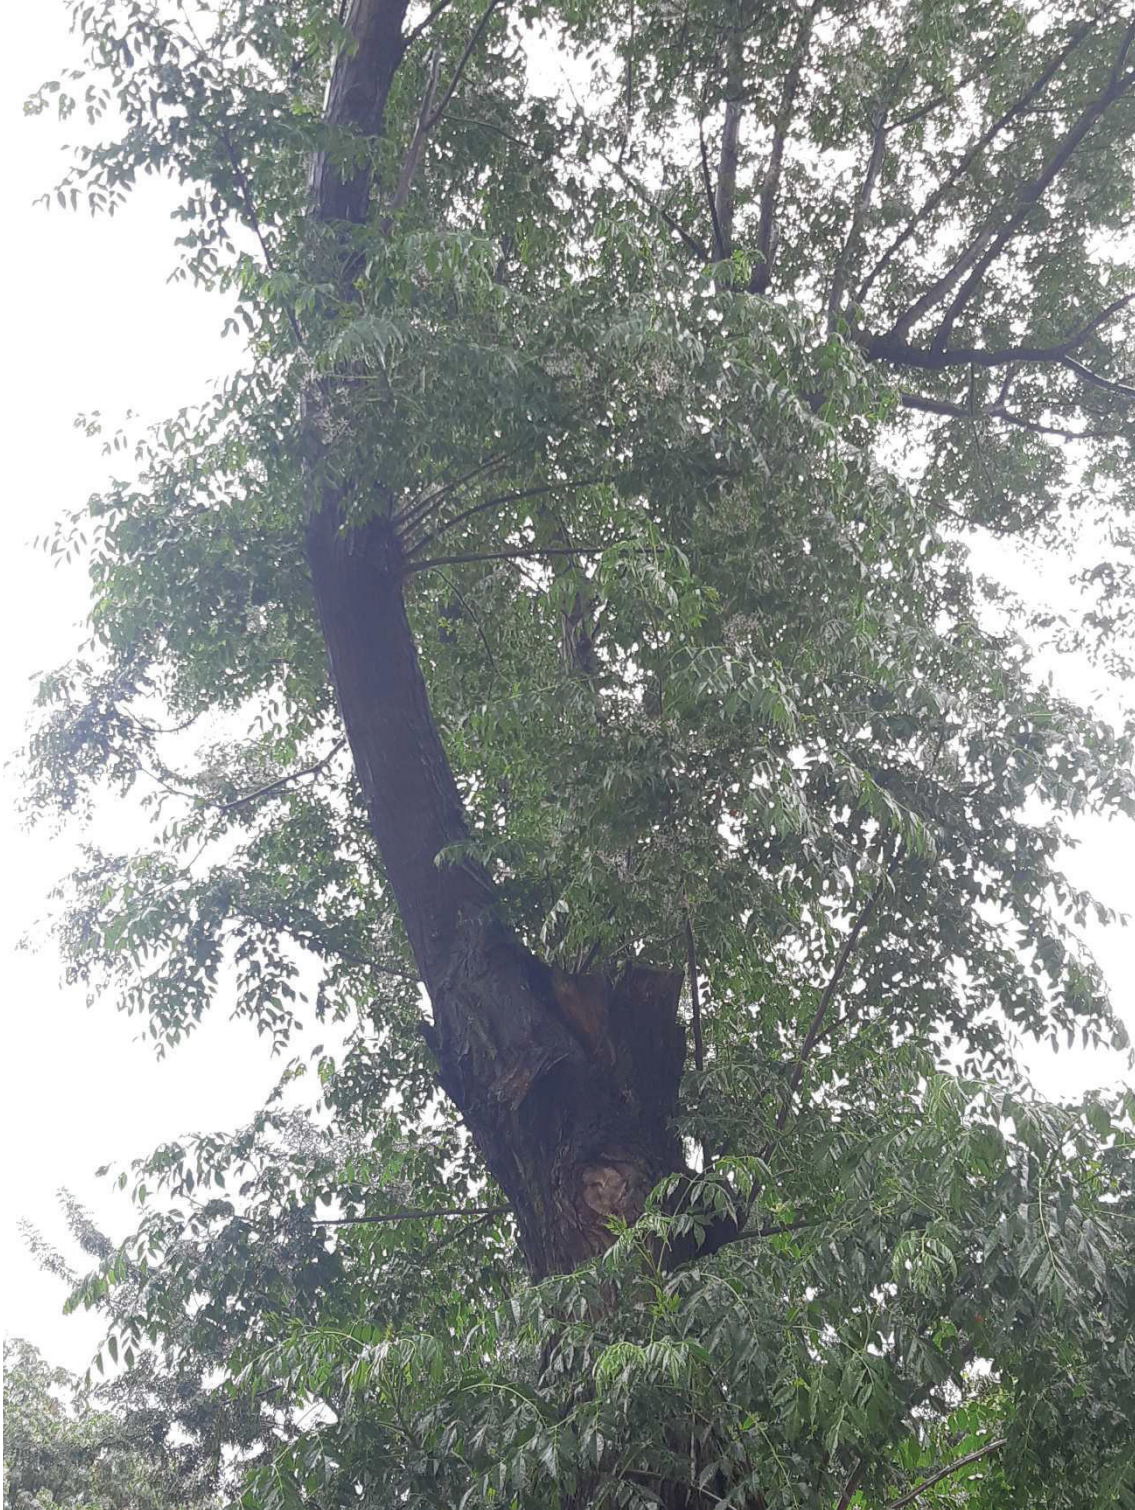
**12. FOTOGRAFÍAS:**

6. **ALTURA (m):** 13
7. **ALCORQUE (m):** 1 x 1.
8. **LATITUD DE ACERADO(m):** 6
9. **LESIONES GRAVES:**
  - Signos de afección fúngica en el interior del tronco y ejes primarios, con salida al exterior y duramen expuesto.

- Chancro antiguo por desgarró en una horquilla de eje secundario. Posiblemente dicha incidencia disminuyese también la capacidad mecánica de la inserción del otros eje que quedó en pie.

10. **ESTADO GENERAL:**
  - El estado general, asociado al vigor, es normal.
11. **OBSERVACIONES:**
  - Ejemplar que ha sufrido podas de refaldado reiteradas a lo largo de las últimas décadas. Aunque se observan signos muy tempranos de un posible descenso de copa.

- Estructuras en copa generando palancas significativas.
  - Multitud de ejes juveniles de origen epicórmico y vigorosos en la zona de cima de copa.
  - Árbol de gran porte.

**Notas, explicaciones, descripciones:** Ejemplar de gran porte, fisiológicamente envejecido. Señas visuales de afección fúngica en el interior del tronco, con salidas al exterior y duramen expuesto. Multitud de ejes de origen epicórmicos con crecimiento vigorosos en cima de copa. Efecto palanca significativo, asociado a estos. Cavidades también en base de ejes primarios. Así como chancro por desgarro de antigua horquilla entre ejes secundarios.

**Propuestas y/o consejos:** Se solicita su apeo, por la incompatibilidad de la posición con la obra que se está llevando a cabo por EMASESA para la sustitución de los colectores O200 Y O210, con la aprobación de la Gerencia de Urbanismo.
