AP-118-2020
ALDV

SOLICITUD DE APEO DE ARBOLADO VIARIO (AP-118-20) PARTE 2ª

MOTIVO DEL APEO: Afección por Obra Pública (EMASESA)

Formulario de Evaluación Básica de Riesgo de Arbolado

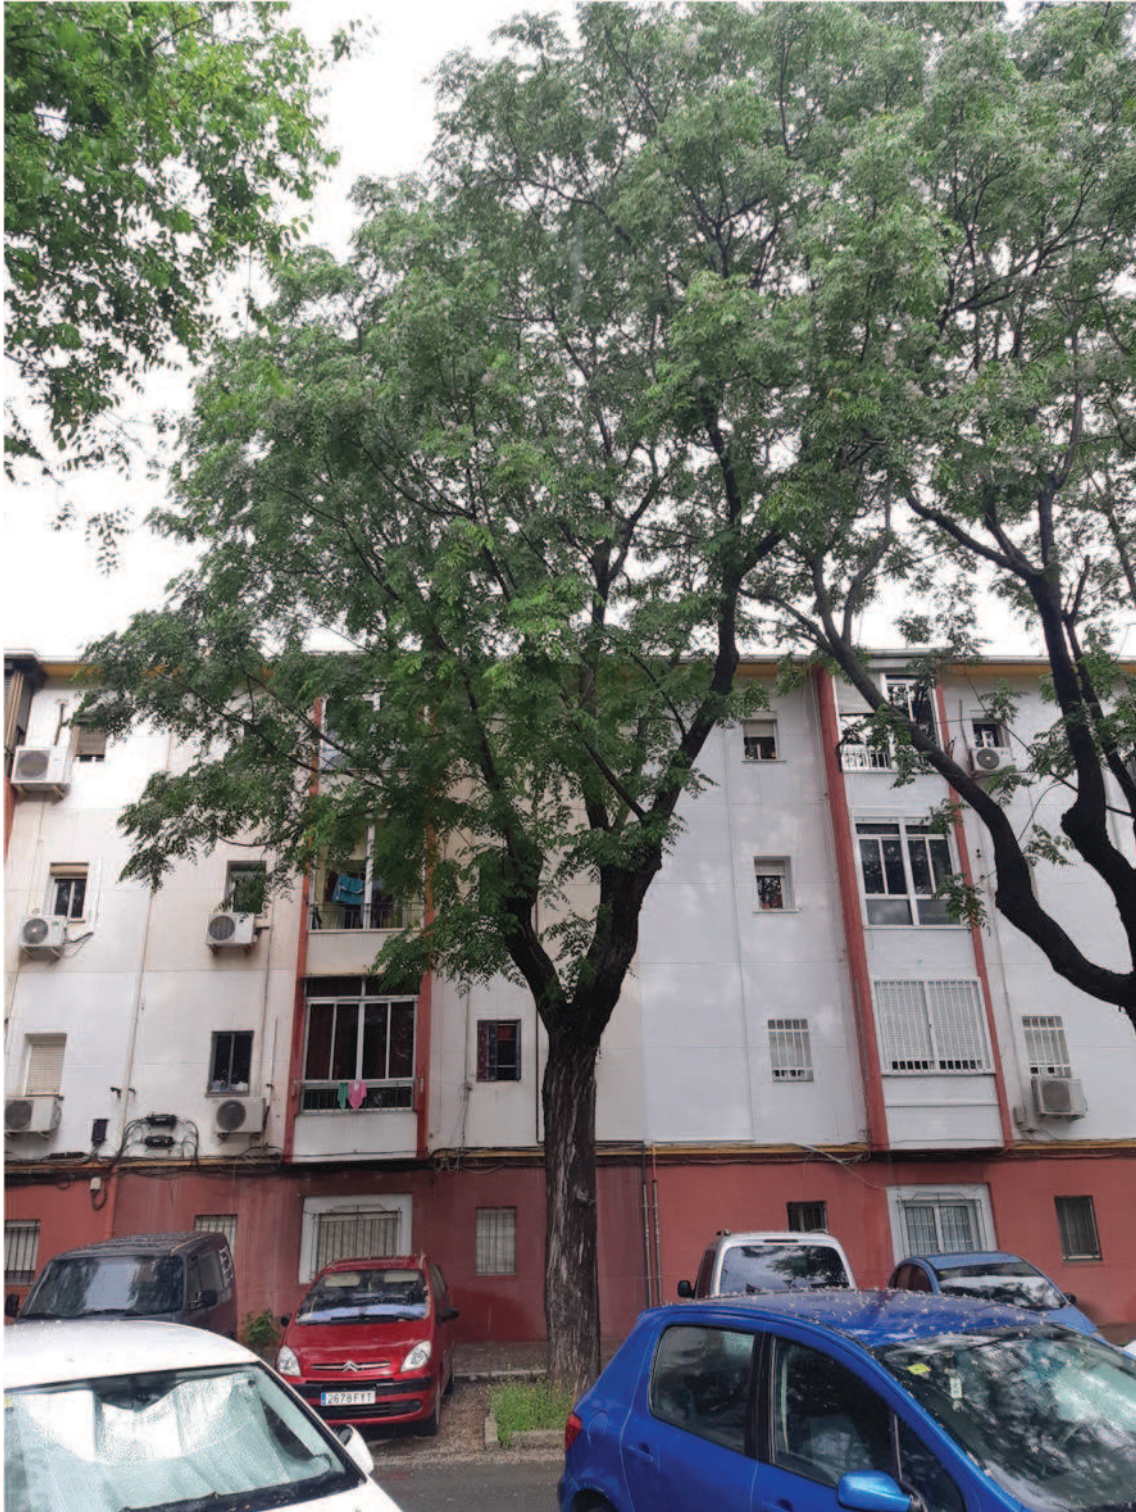
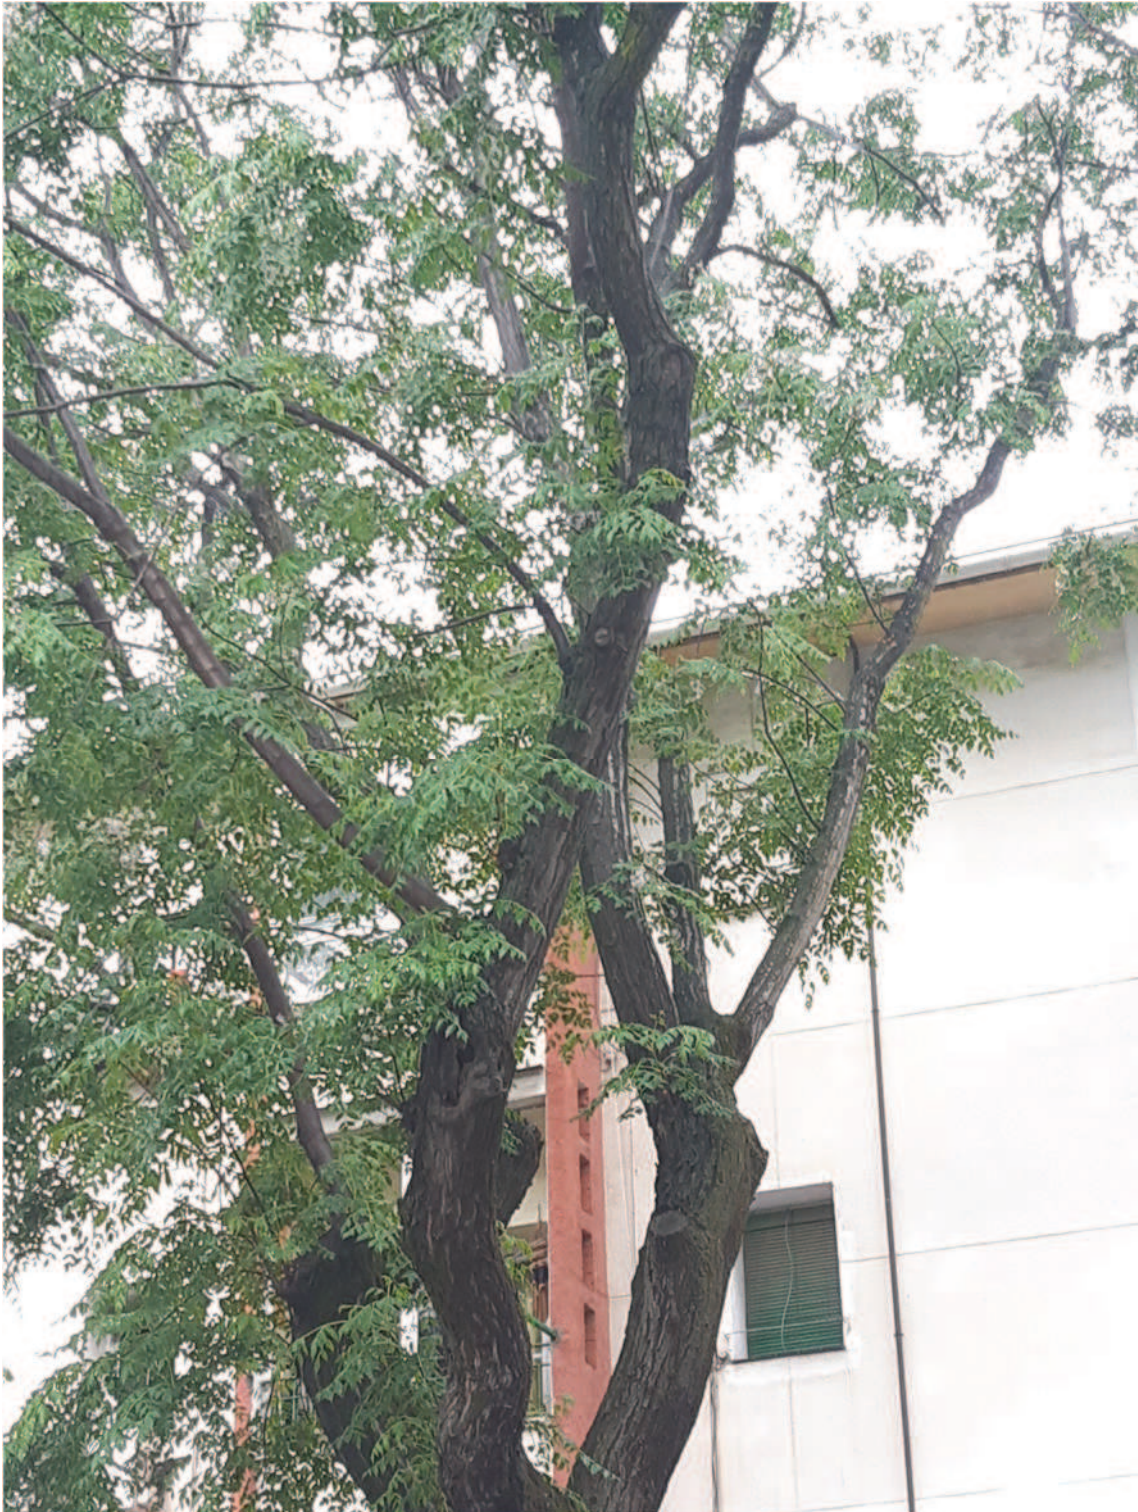
12. FOTOGRAFÍAS:

1. **FECHA:** 23 de abril de 2020
2. **SITUACIÓN:** San José de Calasanz.
3. **Distrito:** Triana.
4. **ESPECIE:** *Melia azedarach*.
5. **P.C. (c.m):** 179
6. **ALTURA (m):** 13
7. **ALCORQUE (m):** 1 x 1.
8. **LATITUD DE ACERADO(m):** en zona de aparcamiento.
9. **LESIONES GRAVES:**
 - Sin defectos graves.

- El estado general, asociado al vigor, es normal.

- Ejemplar que ha sufrido podas de refaldado reiteradas a lo largo de las últimas décadas.
- Estructuras en copa generando palancas significativas.
- Multitud de ejes juveniles de origen epicórmico y vigorosos en la zona de cima de copa.
- Árbol de gran porte.

Se solicita su apeo, por la incompatibilidad de la posición con la obra que se está llevando a cabo por EMASESA para la sustitución de los colectores O200 Y O210, con la aprobación de la Gerencia de Urbanismo.
