Expediente: 170/2020

AP-119-2020
ALDV

SOLICITUD DE APEO DE ARBOLADO VIARIO (AP-119-20) PARTE 2ª

Formulario de Evaluación Básica de Riesgo de Arbolado

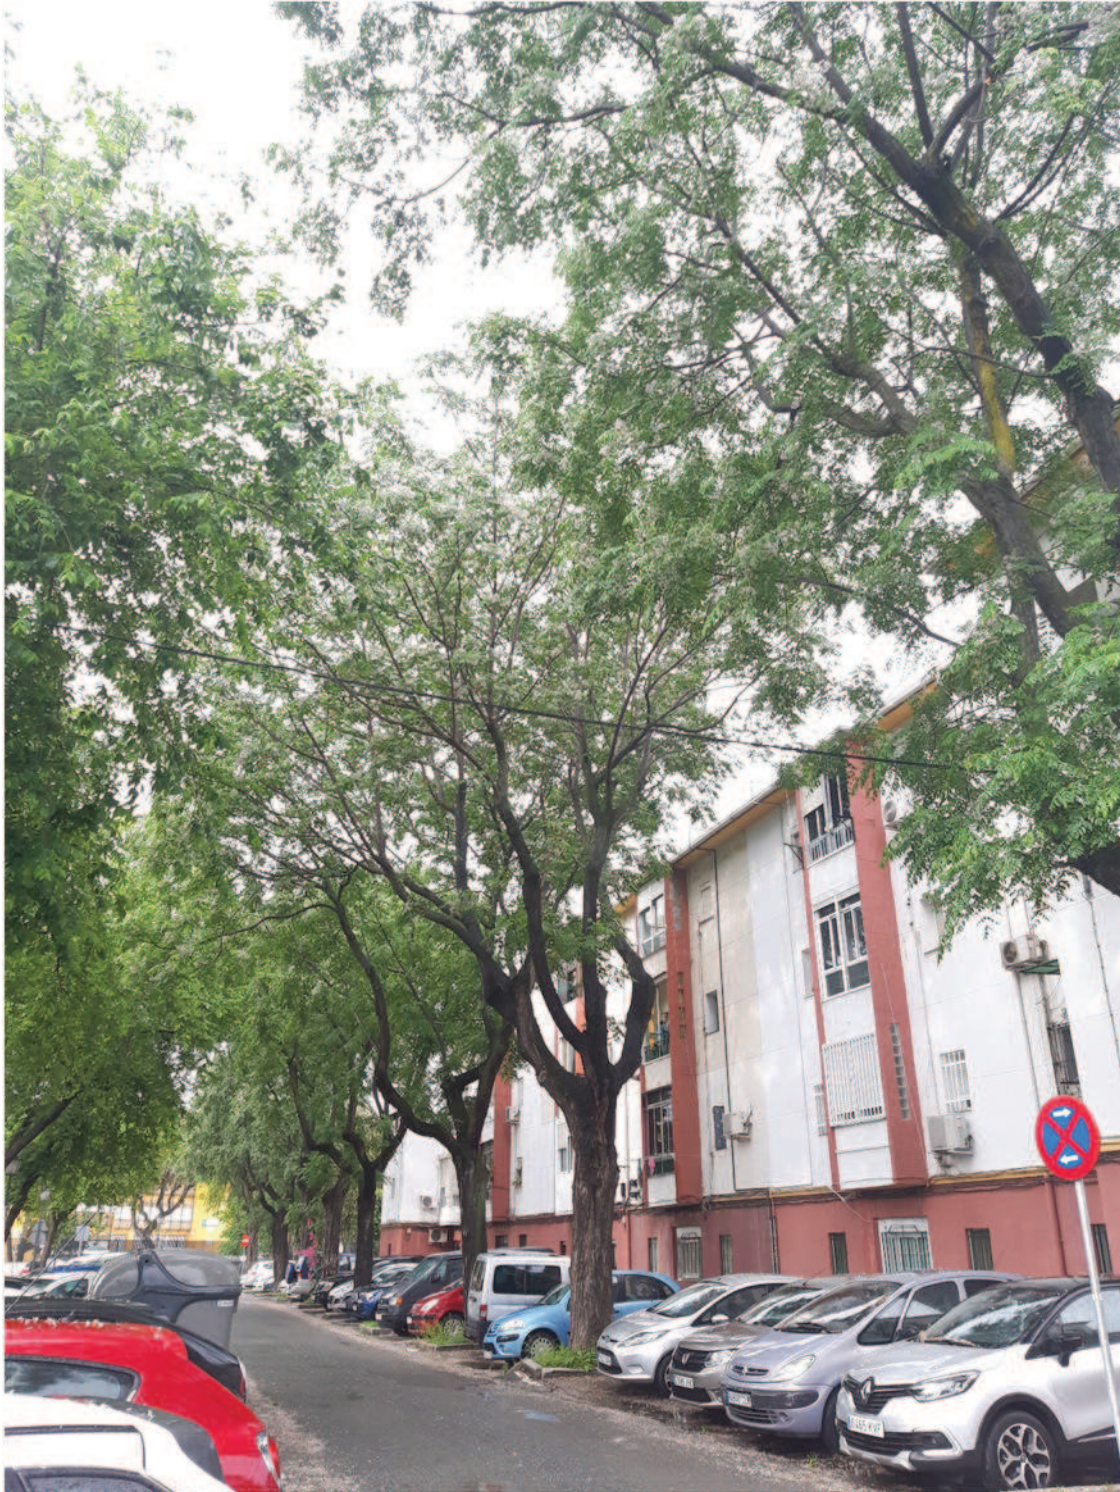
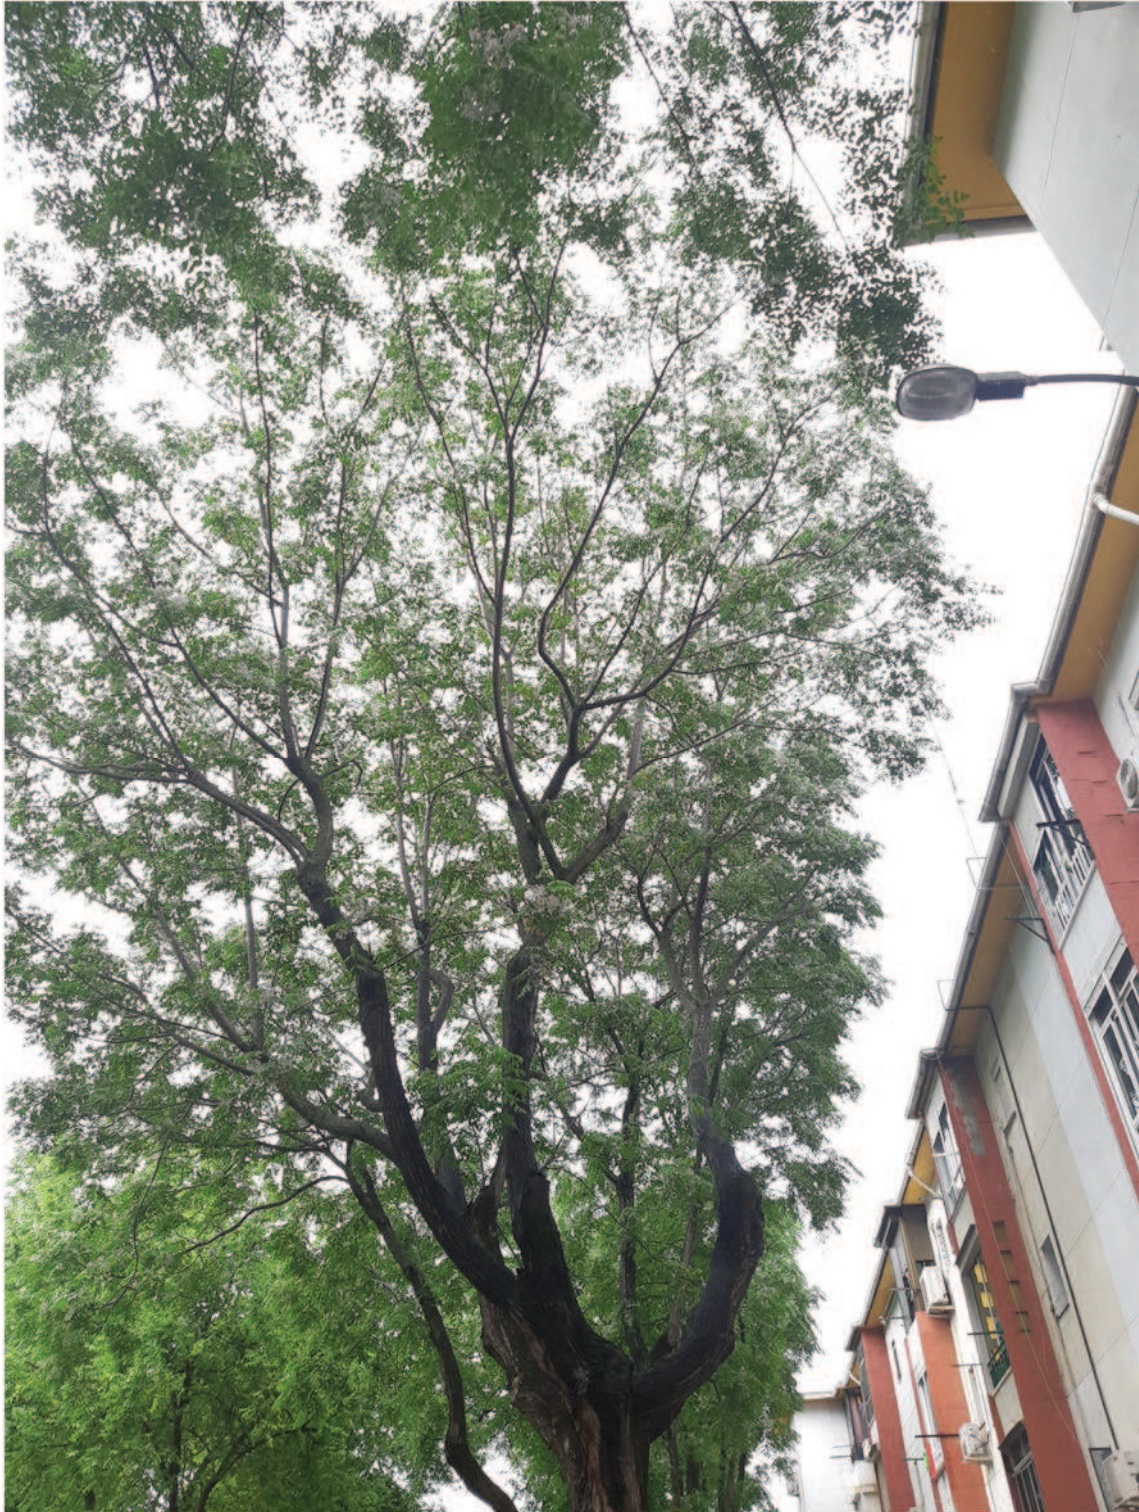
12. FOTOGRAFÍAS:

1. **FECHA:** 23 de abril de 2020
2. **SITUACIÓN:** San José de Calasanz.
3. **Distrito:** Triana.
4. **ESPECIE:** *Melia azedarach*.
5. **P.C. (c.m):** 221
6. **ALTURA (m):** 15
7. **ALCORQUE (m):** 1 x 1.
8. **LATITUD DE ACERADO(m):** en zona de aparcamiento.
9. **LESIONES GRAVES:**
 - Sin defectos graves.

- El estado general, asociado al vigor, es normal.

- Ejemplar que ha sufrido podas de refaldado reiteradas a lo largo de las últimas décadas.
- Estructuras en copa generando palancas significativas.
- Alta esbeltez en toda la estructura.
- Multitud de ejes juveniles de origen epicórmico y vigorosos en la zona de cima de copa.
- Árbol de gran porte.

MOTIVO DEL APEO: Afección por Obra Pública (EMASESA)
