Expediente: 418/2020

AP-479 y 480-2020
AAP

“ÚNICO.- Autorizar el apeo de un ejemplar de *Ulmus pumila* con ID nº 731, situado en la calle Puerto Cienfuegos (AP-479-2020).

FICHA DE APEO DE ARBOLADO VIARIO (AP479/20) PARTE 2ª

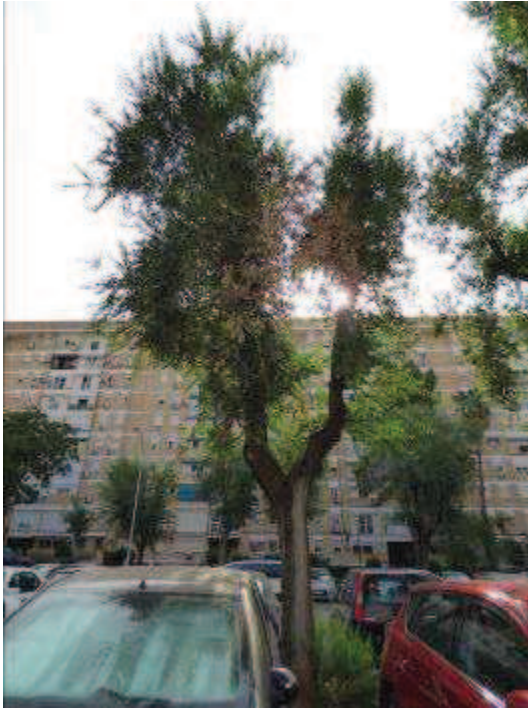
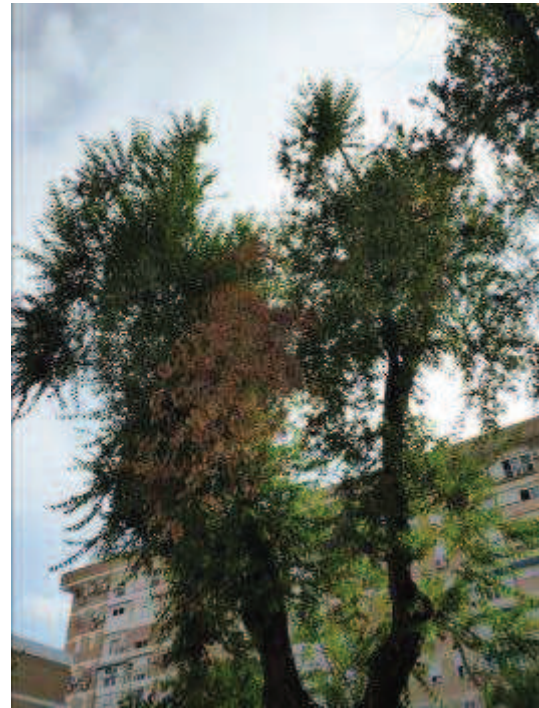
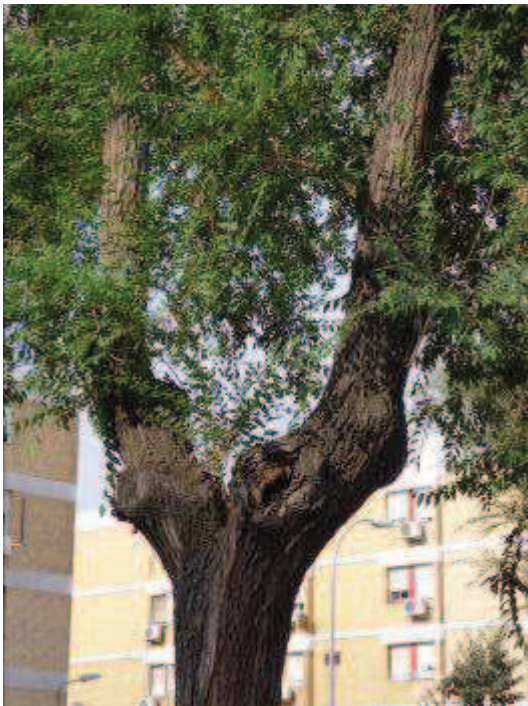
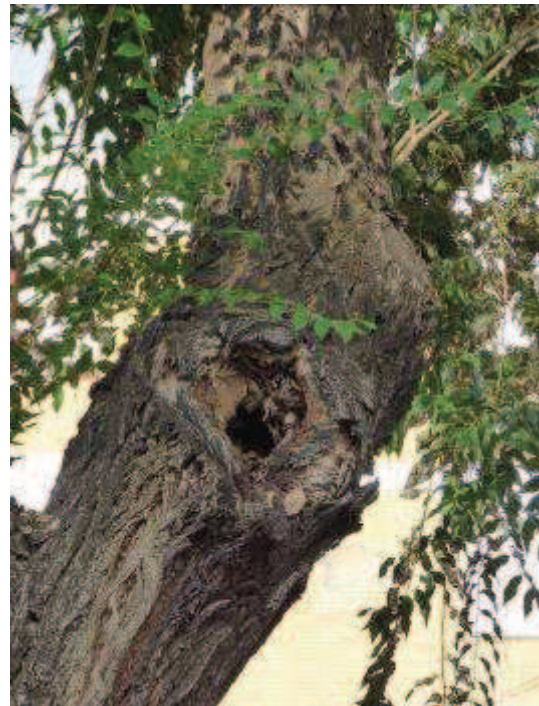
9. FOTOGRAFÍAS:

MOTIVO DEL APEO: Riesgo no tolerable

5. **LATITUD DE ACERADO:** Acceso a viviendas y zona de aparcamiento en batería con tasa de ocupación permanente.
6. **LESIONES GRAVES:** Grave pudrición, actualmente activa, de la madera interna a nivel de la cruz principal y base de las ramas primarias, con insuficiente pared residual para garantizar la estabilidad estructural. Suplentes vigorosos con tendencia al ahilamiento superficialmente insertados sobre zonas muy degradadas por la pudrición, produciéndose roturas recurrentes a pesar de las podas de reducción de copa practicadas con periodicidad anual. Cavidades en los cimales remanentes con evidentes síntomas de pudrición activa y formación de termiteros en la madera disfuncional. Antecedentes de fractura de ramas sobre zona de aparcamiento.

7. **ESTADO GENERAL:** Árbol maduro, antiguamente terciado, con desvitalización incipiente en la brotación inducida sobre los cortes de las ramas principales (20% necrótica), y mínima generación de albura y madera de refuerzo anual, lo que ha derivado en la insuficiente capacidad de carga de las secciones portantes de suplentes.

8. **OBSERVACIONES:** Los ejemplares que conforman las alineaciones de *Ulmus pumila* de estas medianas entre zonas de aparcamiento, son coetáneos y presentan un avanzado deterioro estructural a causa de la pudrición de los ejes principales, produciéndose roturas recurrentes de ramas secundarias y primarias (hasta 30cm de diámetro) a pesar de las podas de mantenimiento ejecutadas anualmente y de la continuada revisión del arbolado. Se ha programado una sustitución progresiva, priorizando los ejemplares que actualmente presentan mayor riesgo de fallo.
