SOLICITUD DE APEO DE ARBOLADO VIARIO (AP-359-20) PARTE 2ª

MOTIVO DEL APEO: RIESGO NO TOLERABLE

FECHA: 9 de octubre de 2020
 SITUACIÓN: Calle San Diego.

4. ESPECIE: Robinia pseudoacacia.

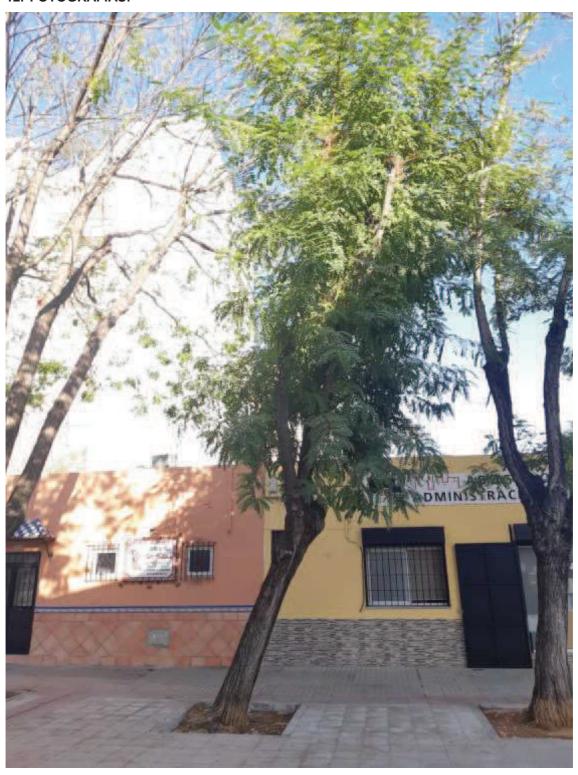
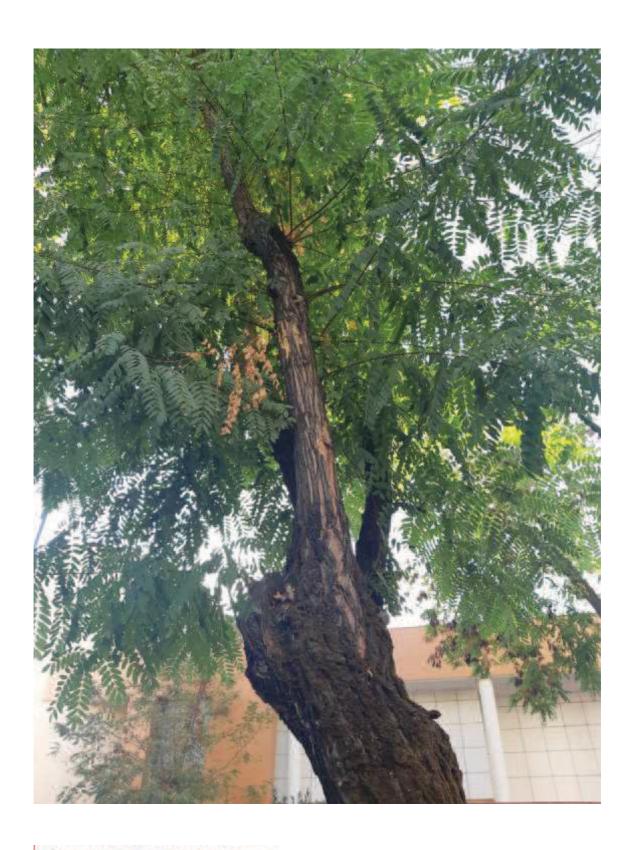
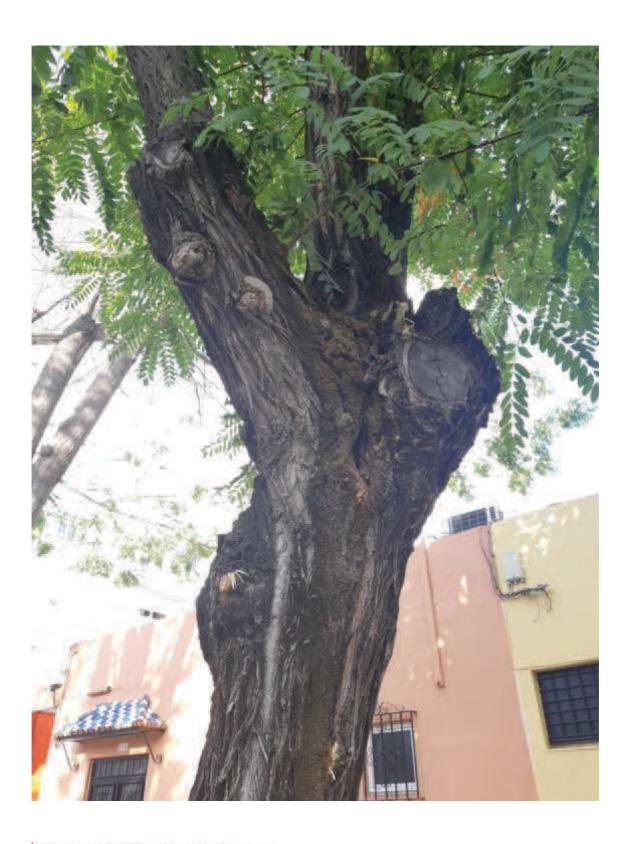
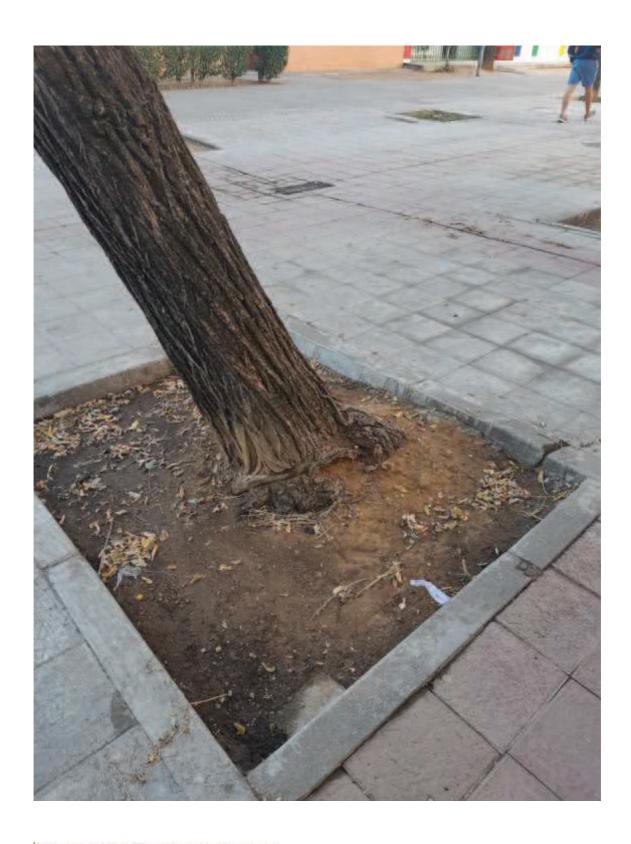
12. FOTOGRAFÍAS:

- Inclinación de 25º sin corrección significativa en copa.
- Respecto a la zona de seguridad radicular, se observa degradación, probablemente originada bajo la superficie y progresado hacia el cuello.
- También se observa cierto levantamiento tanto del terreno como del bordillo del alcorque adyacente a la zona que soporta las tensiones de tracción de la inclinación.
- Cavidad asociada a pudrición en horquilla primaria. Se detecta además grieta activa.
 No se localizan signos de consolidación del defecto. El fallo es prácticamente imprevisible.

El estado general, asociado al vigor, es normal. Lo que aumenta la probabilidad de fallo, al mantener su capacidad fisiológica (Y por tanto de generar carga).

Ya se realizó una reducción de copa del ejemplar hace un año, pero se comprueba que los defectos no se consolidan. Las alternativas para mitigar riesgo son inexistentes.
