AP-388-2020
CAF

*"ÚNICO.- Autorizar el apeo de un ejemplar de Casuarina equisetifolia con id nº 16.499, situado en la Plaza del Rey Aurelio (AP-388-2020). De acuerdo con el informe del Servicio Técnico: **MOTIVO DEL APEO: Otros (afectación sobre infraestructura).** Árbol vigoroso, con forma de cola de león, posiblemente por excesivo refaldeo, situación en alcorque, con raíces confinadas. Codominancia en tronco y corteza incluida. Ramos sobre terciado no consolidado (posible pudrición) con uniones débiles. Afectación en pozo cercano por raíces, que han producido daños en el revestimiento del mismo y posiblemente en la cimentación del cuarto de bombeo. Se recomienda tala. **ESTADO GENERAL: Normal. OBSERVACIONES:** Árbol vigoroso en forma de cola de león posiblemente por excesivo refaldeo, situación en alcorque, con raíces confinadas. Tronco con codominancia, terciados hará unos 8 años, ramos sobre terciado no consolidado (posible pudrición), algunos curvados/horizontales con uniones débiles. Múltiples heridas en primarias con madera vista. Afectación en pozo cercano por raíces que han producido daños en el revestimiento del pozo y posiblemente en la cimentación del cuarto de bombeo.

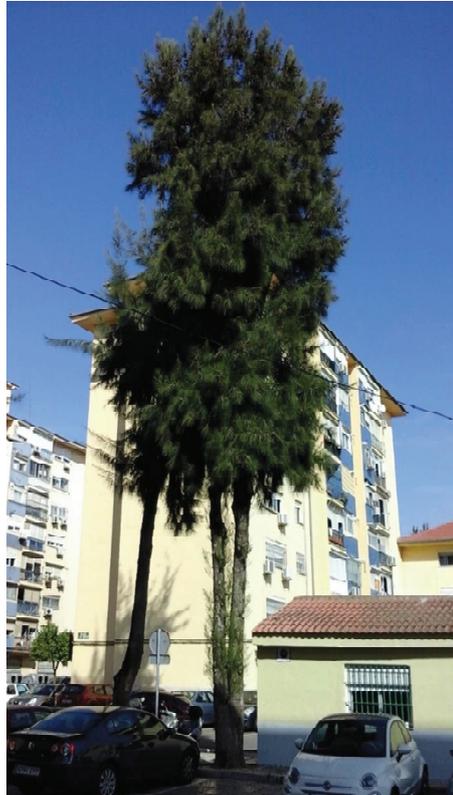
Árbol vigoroso en forma de cola de león posiblemente por excesivo refaldeo, situación en alcorque, con raíces confinadas. Tronco con codominancia, terciados hará unos 8 años, ramos sobre terciado no consolidado (posible pudrición), algunos curvados/horizontales con uniones débiles. Múltiples heridas en primarias con madera vista. Afectación en pozo cercano por raíces que han producido daños en el revestimiento del pozo y posiblemente en la cimentación del cuarto de bombeo.

Vista general del árbol

Se recomienda tala.

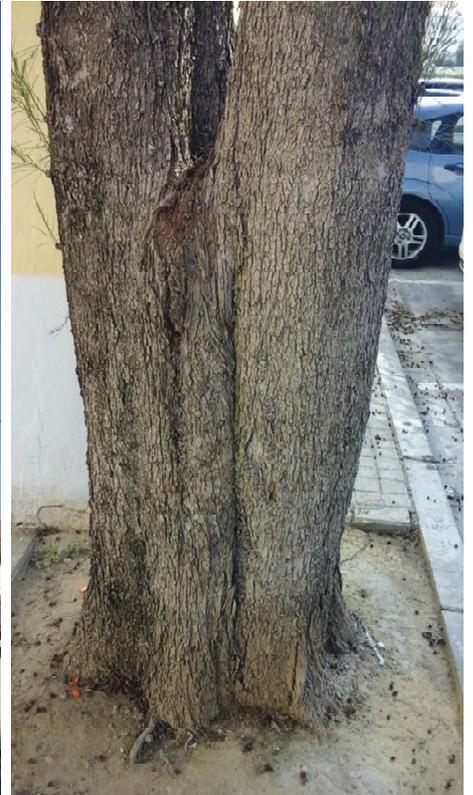
Detalle codominancia en tronco

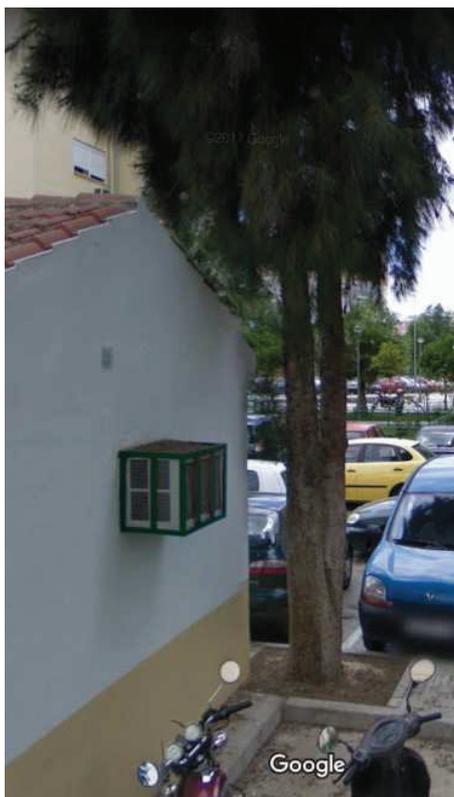
Tras la evaluación visual y determinación posterior del nivel de riesgo basada en las Fichas ISA, el posible fallo por crecimiento secundario, se clasifica en la actualidad como de RIESGO ALTO para infraestructuras.

Crecimiento secundario del tronco desde mayo del 2008 hasta la
actualidad

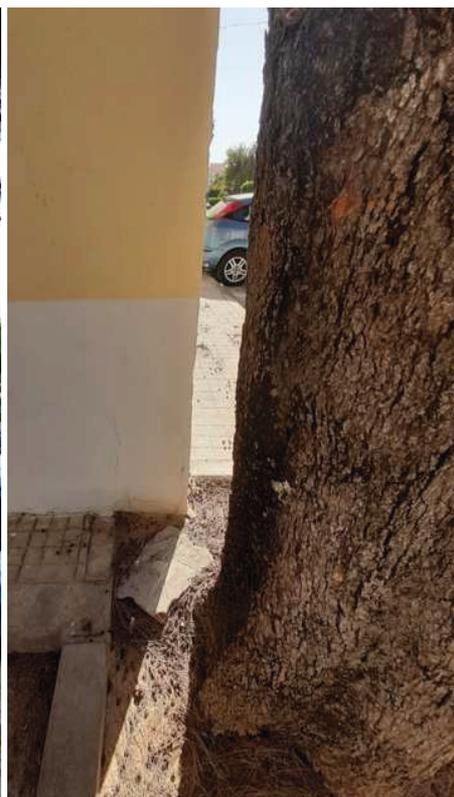
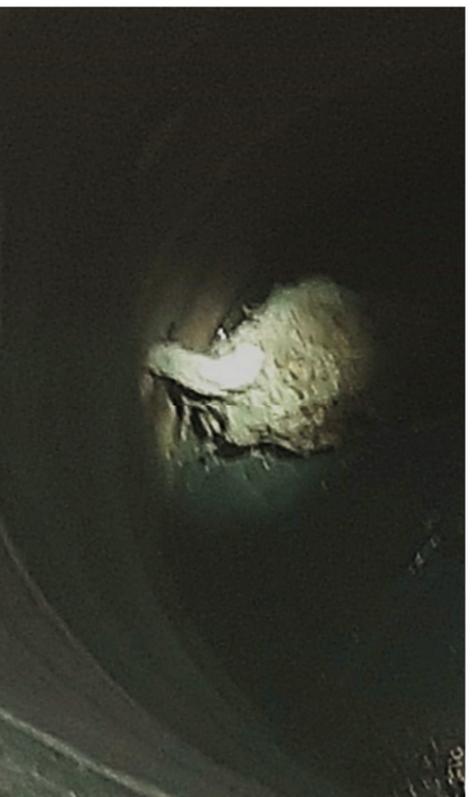
Daños a infraestructura cercana, pozo.

Crecimiento raíces en el interior del
pozo.
