AP-139-2020  
MM

**COMUNICADO DE APEO DE ARBOLADO VIARIO (AP-139-20) PARTE 2ª**

**MOTIVO: RIESGO NO TOLERABLE**

# Formulario de Evaluación Básica de Riesgo de Arbolado

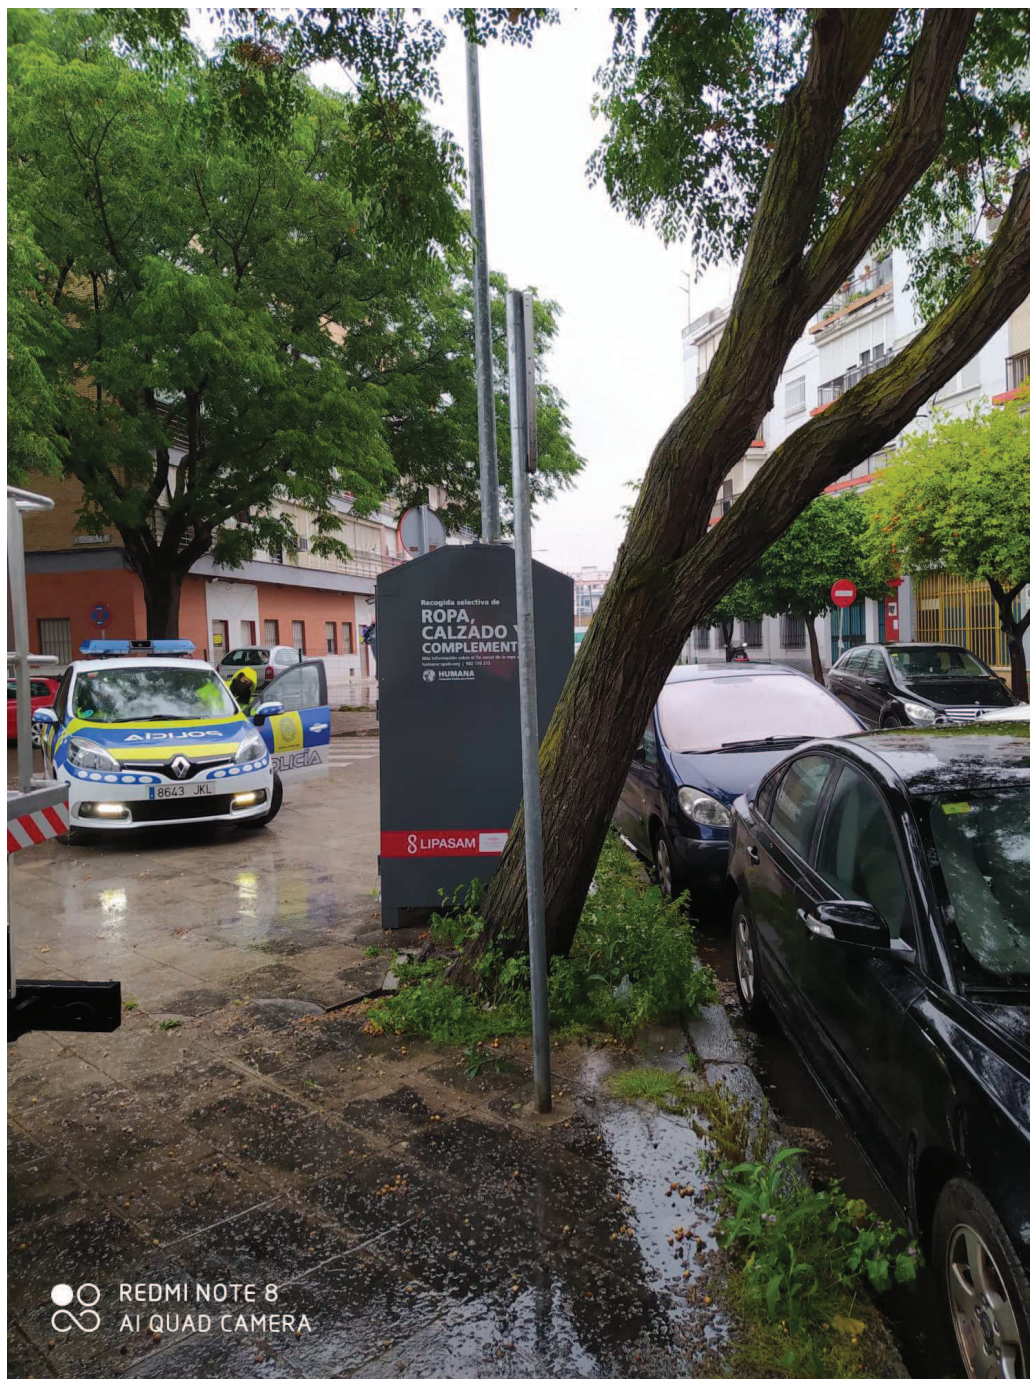
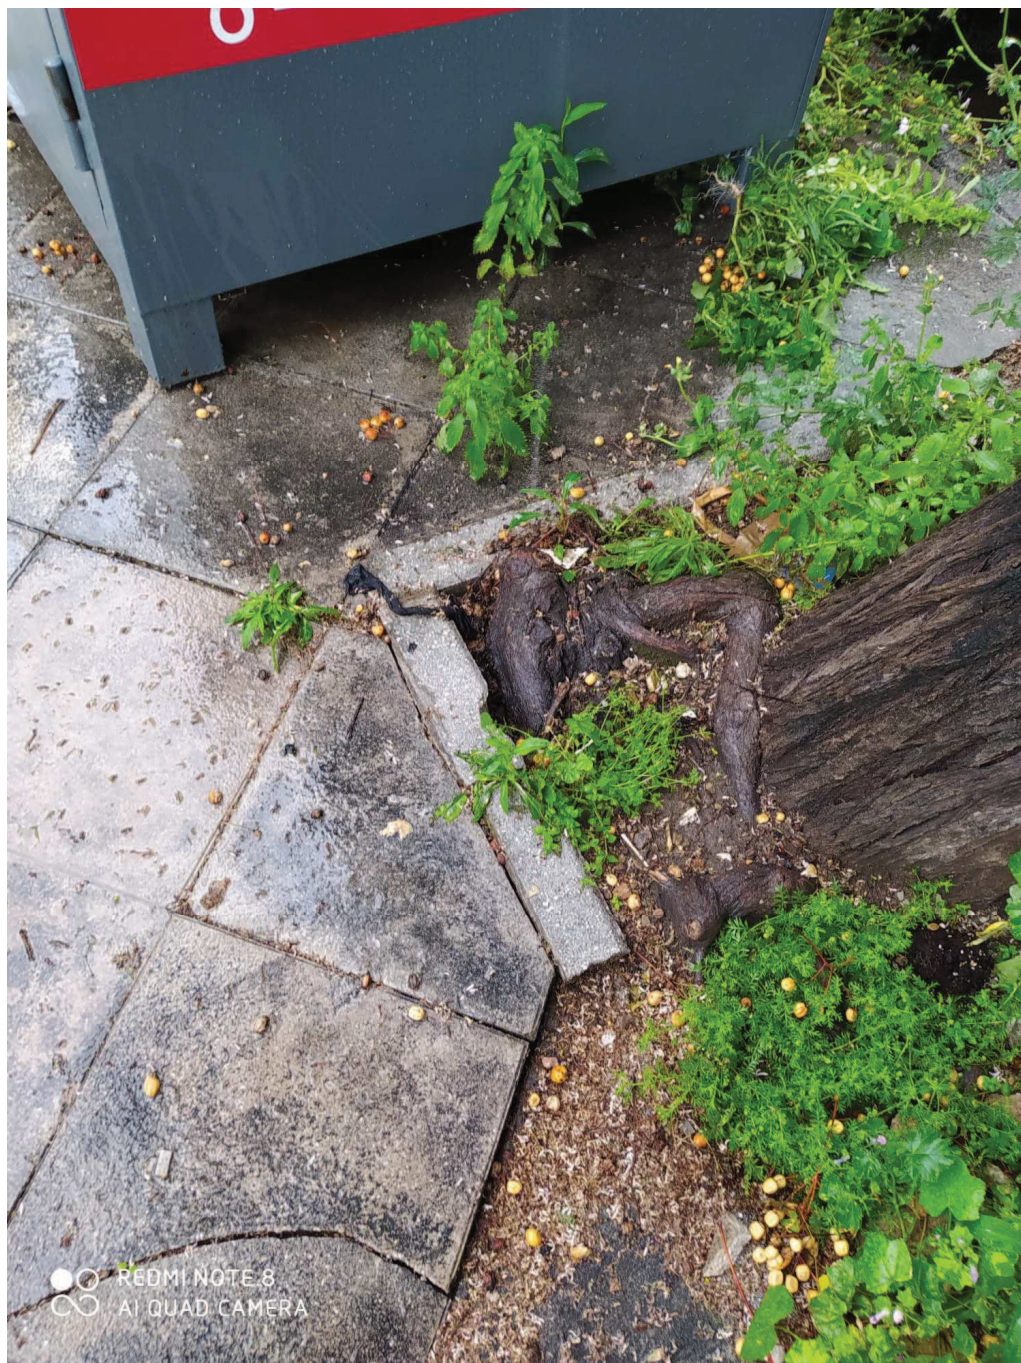
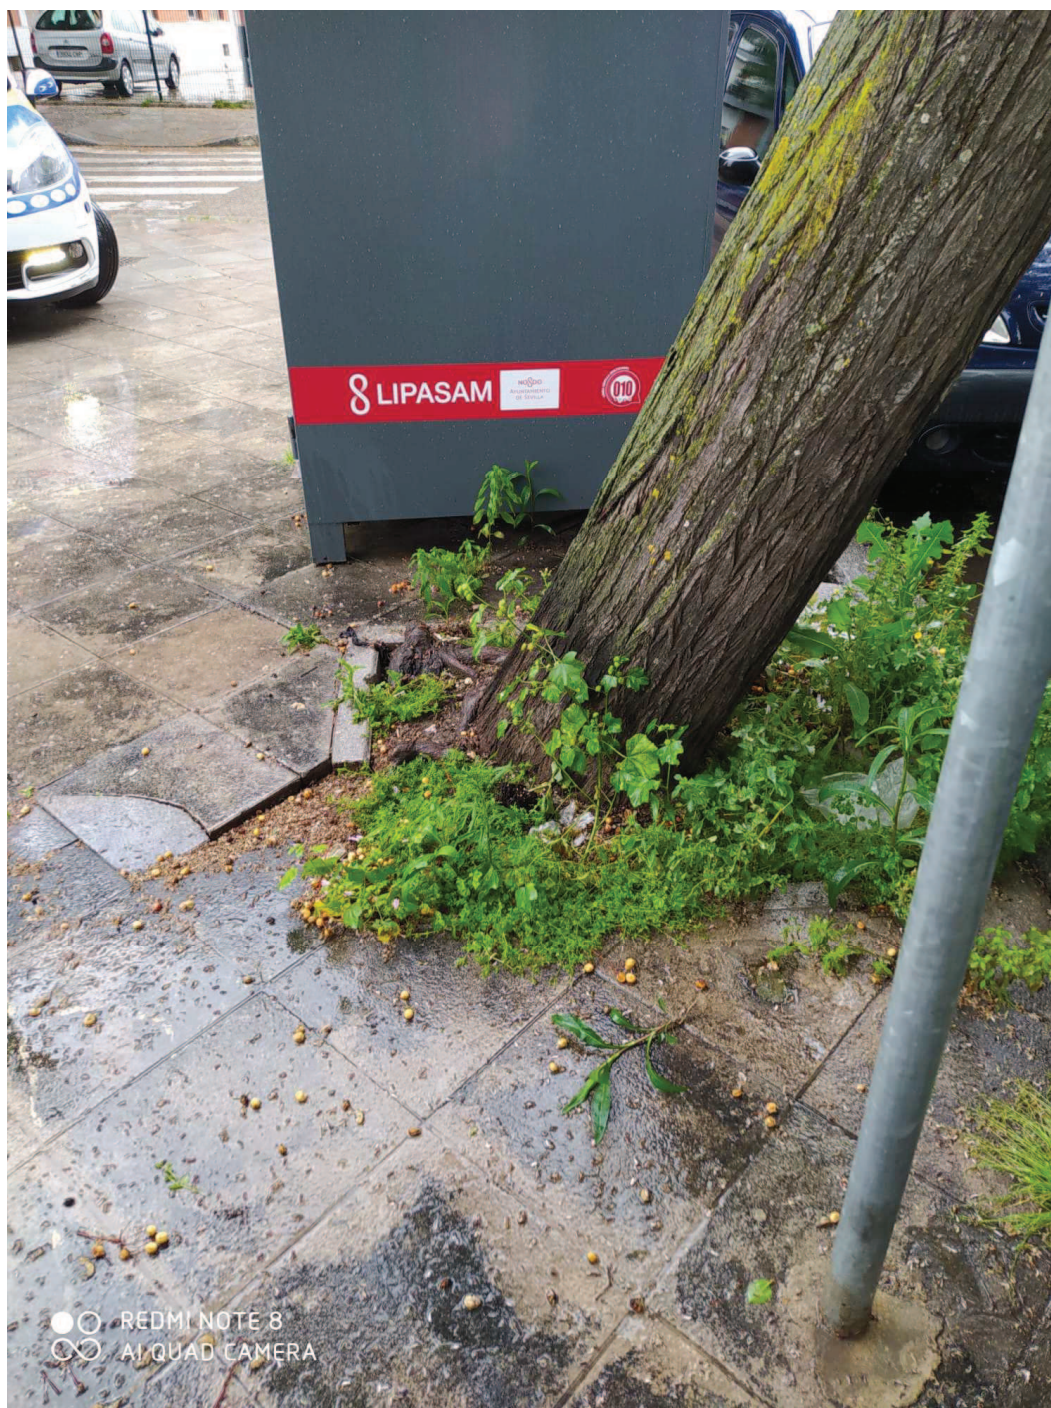
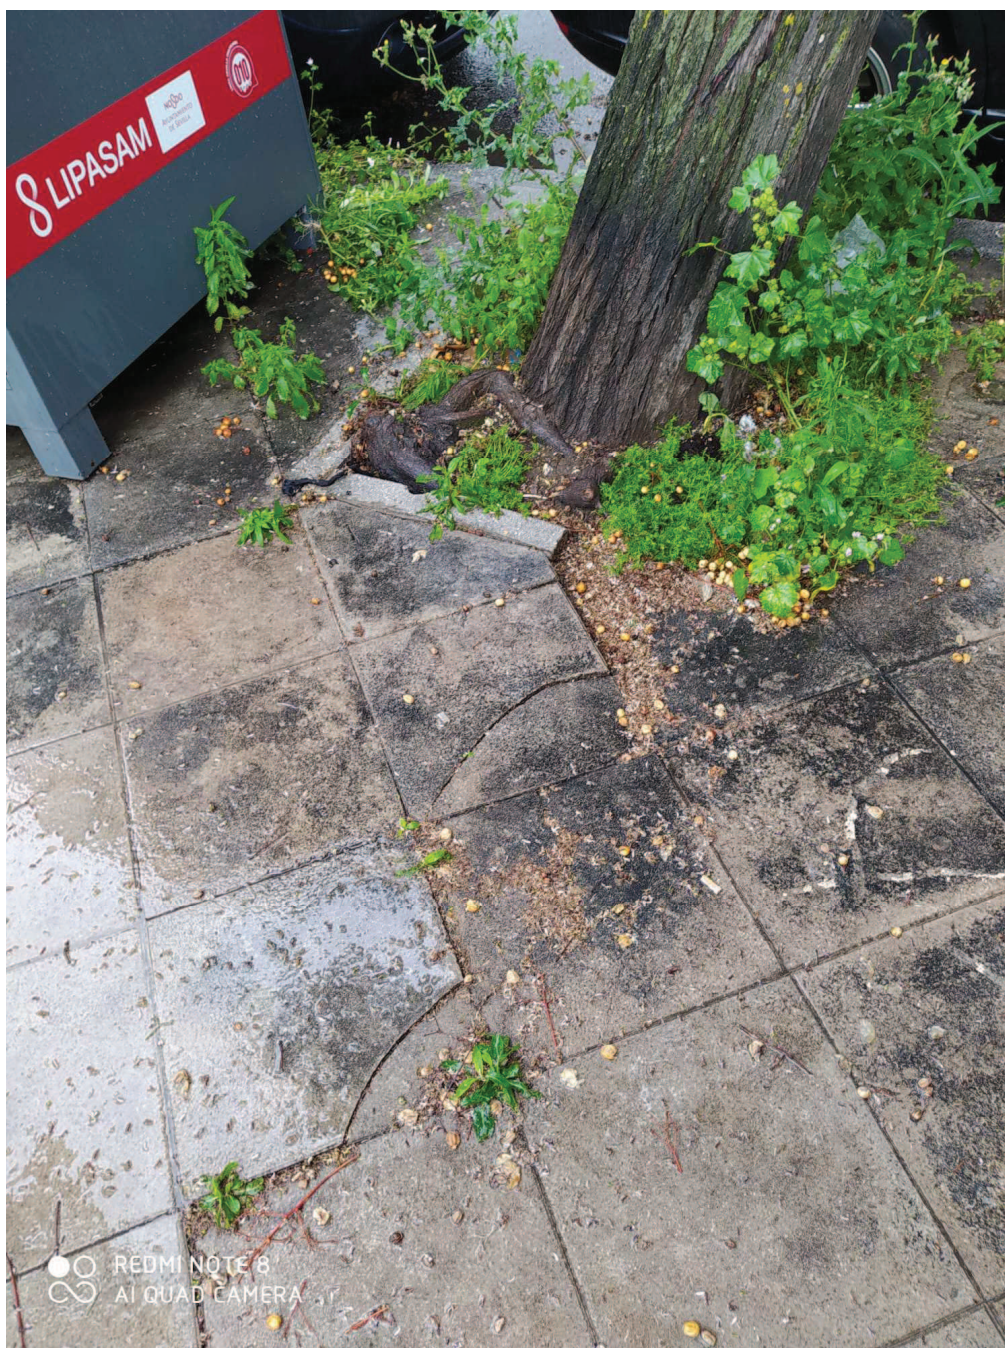
**12. FOTOGRAFÍAS:**

1. **FECHA:** 28 de abril de 2020
2. **SITUACIÓN:** Calle Tejares
3. **Distrito:** Triana.
4. **ESPECIE:** *Melia azedarach*
5. **P.C. (c.m):** 126
6. **ALTURA (m):** 13
7. **ALCORQUE (m):** 1x1
8. **LATITUD DE ACERADO(m):** 6
9. **LESIONES GRAVES:**
  - Levantamiento de la zona de seguridad radicular, por la acción conjunta de la carga extra de agua sobre la copa y la inclinación preexistente.
  - Pérdida total de capacidad de consolidar defecto, ni de compensar la inclinación.
10. **ESTADO GENERAL:**
  - El estado fisiológico, asociado al vigor, es adecuado.
11. **OBSERVACIONES:**
  - No existiendo medidas correctoras para permitir la pervivencia del ejemplar, y atendiendo a que el colapso del mismo es inminente se realiza el apeo.
