AP-159-2020
MM

COMUNICADO DE APEO DE ARBOLADO VIARIO (AP-159-20) PARTE 2ª

MOTIVO: Riesgo no tolerable

Formulario de Evaluación Básica de Riesgo de Arbolado

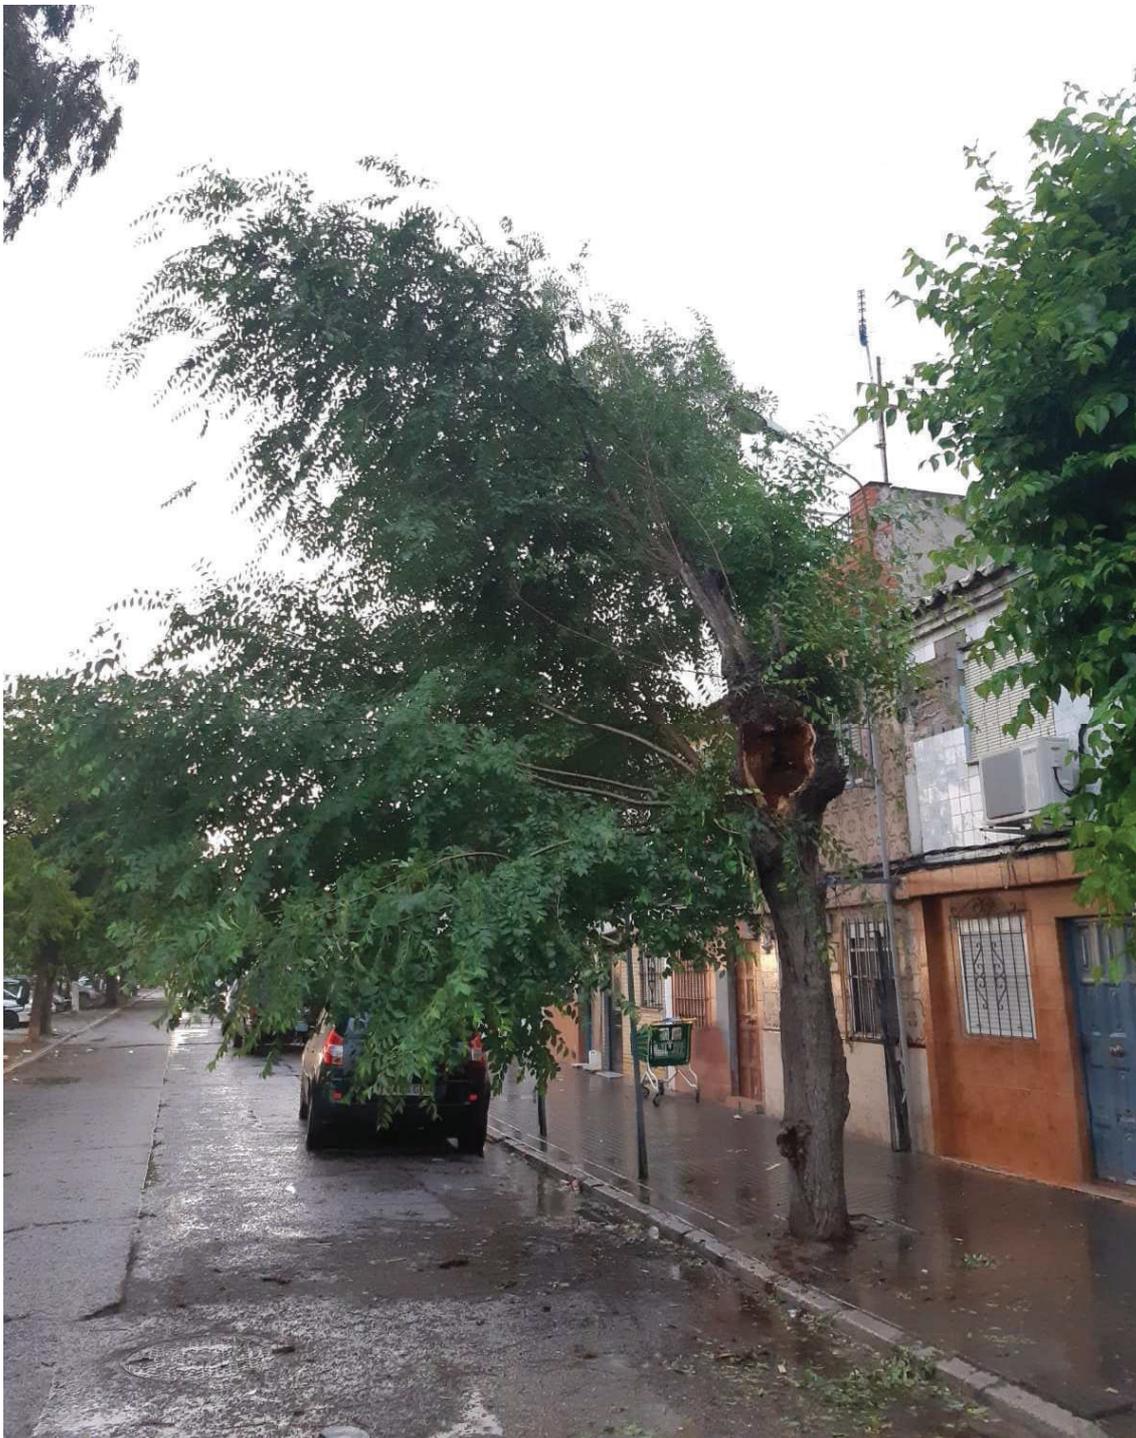
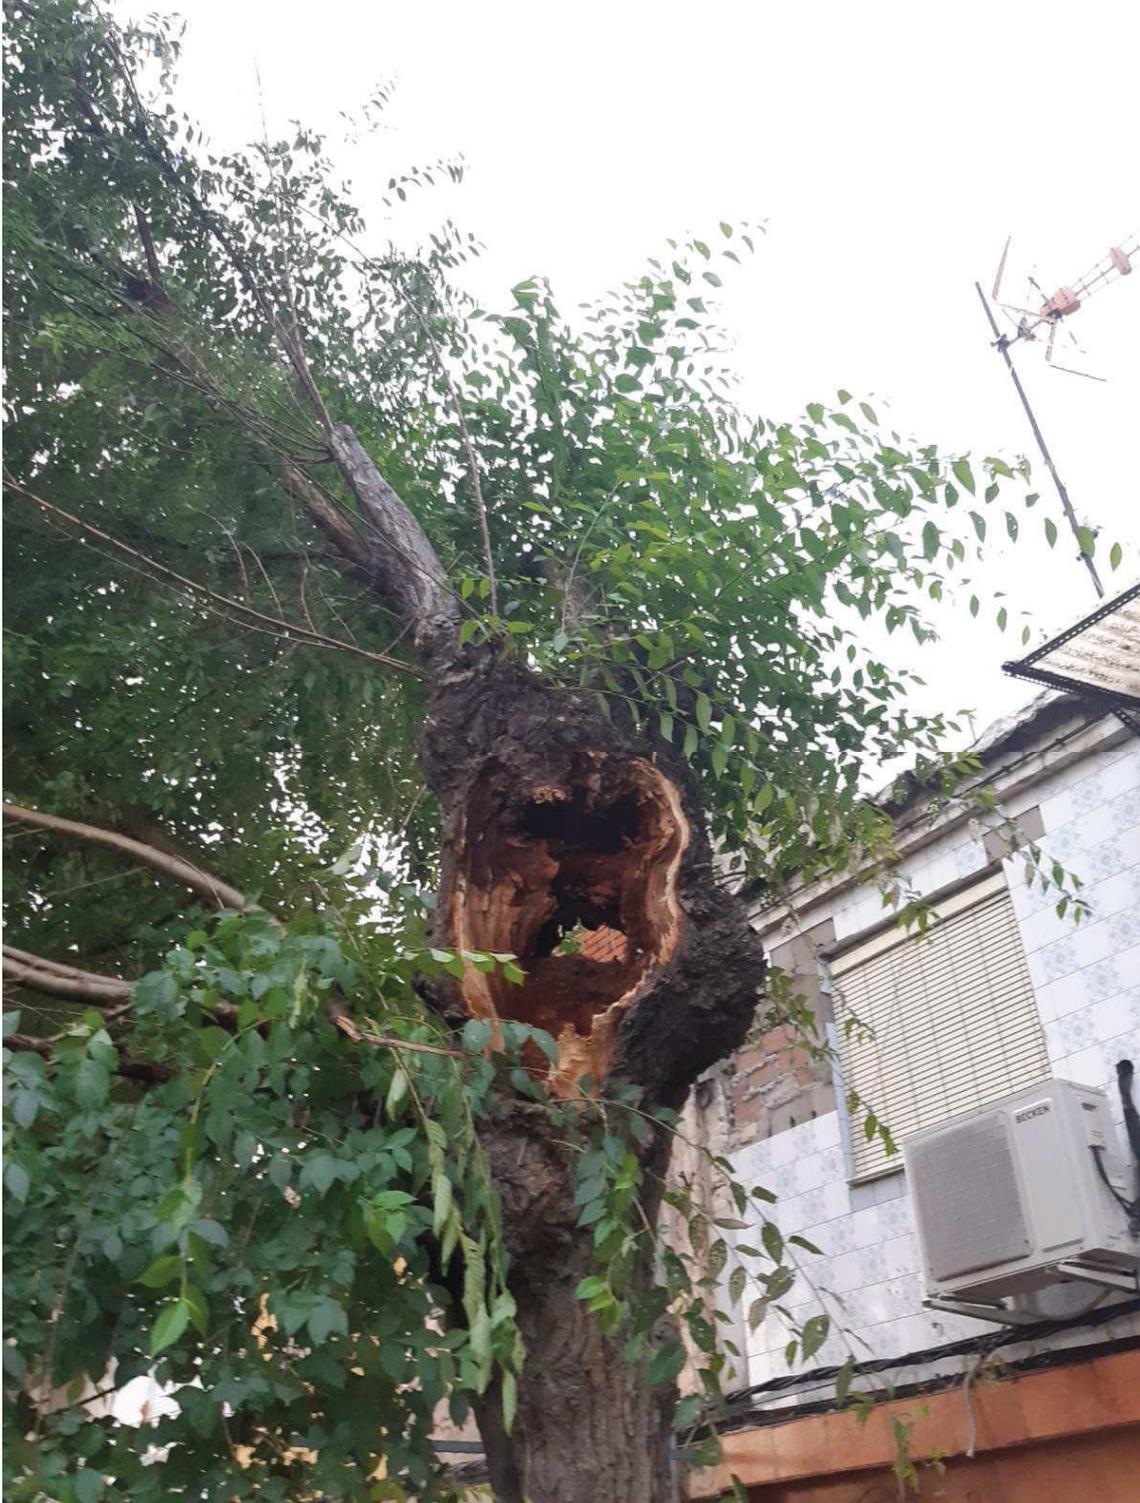
12. FOTOGRAFÍAS:

6. **ALTURA (m):** 8
7. **ALCORQUE (m):** 1x1
8. **LATITUD DE ACERADO(m):** 2,5
9. **LESIONES GRAVES:**
 - Colapso de aproximadamente el 50% de la copa.
 - Cavidad en cruz, con afección fúngica avanzada, y mínima pared residual en la parte defectible.

- Copa formada en su totalidad de suplentes de origen epicórmico, insertos en cruz con degradación.
 - Lateralización de ejes con efectos palanca y anclajes debilitados.

10. **ESTADO GENERAL:**
 - El estado fisiológico, asociado al vigor, es normal. Hecho que aumenta la posibilidad de fallo, debido al posible desarrollo de una carga en copa, que estructuralmente no tiene capacidad de soportar.

11. **OBSERVACIONES:**
 - Fallo durante episodio de meteorología adversa con 22,9 mm de precipitación acumulada y rachas de viento de hasta 48 km/h.
 - Árbol desmochado. Probablemente esta práctica durante años anteriores, ha favorecido en gran parte la pudrición y pérdida de capacidad mecánica de la cruz.

Notas, explicaciones, descripciones: Ejemplar que ha sufrido una incidencia, durante una jornada con EMA (22.9 mm de lluvia acumulada y rachas de hasta 48 km/h). Esto, unido a los fallos estructurales derivados de una contraindicada gestión previa (árbol desmochado), han producido el colapso de en torno al 50% de la copa. La cual ha quedado totalmente desestructurada, sin posibilidad de consolidación.

Propuestas y/o consejos Se apea en el momento, debido al nivel de riesgo asociado.
