Expediente: 342/2020

AP-346-20
IGR

FICHA DE APEO DE ARBOLADO VIARIO (AP346/20) PARTE 2ª

MOTIVO DEL APEO: Sin viabilidad por deterioro estructural

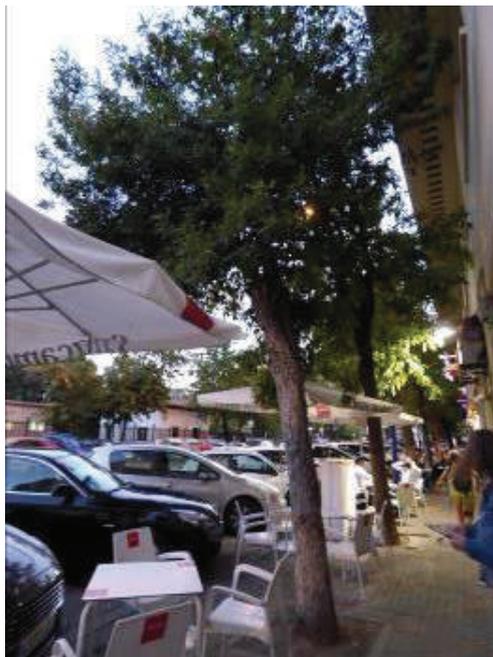
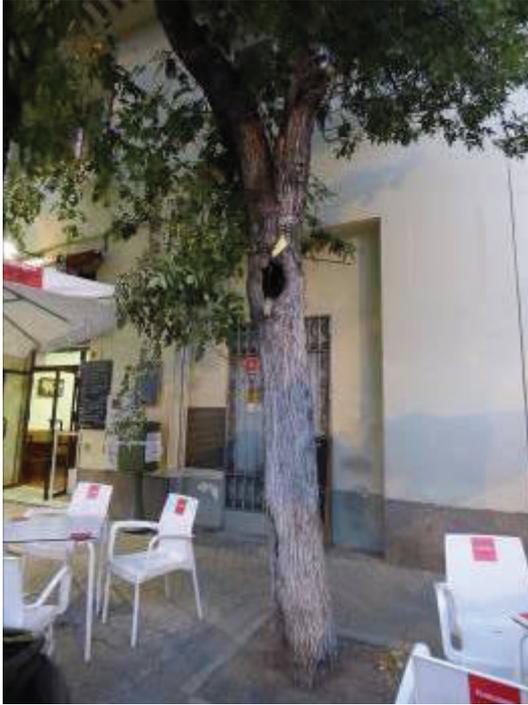
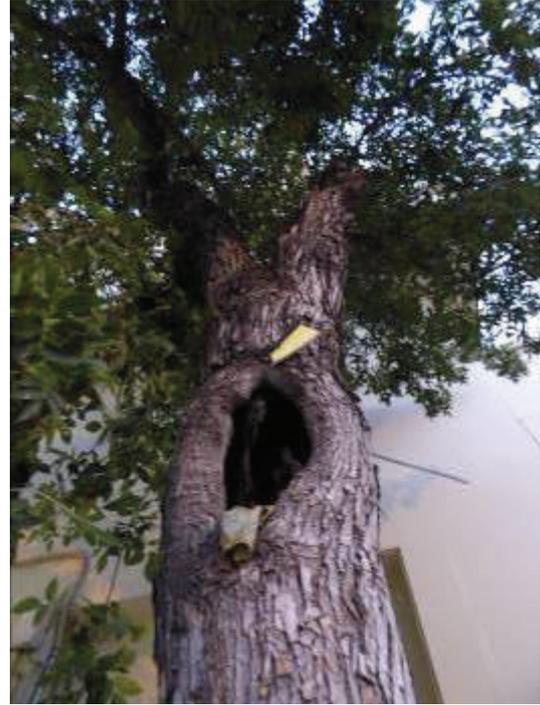
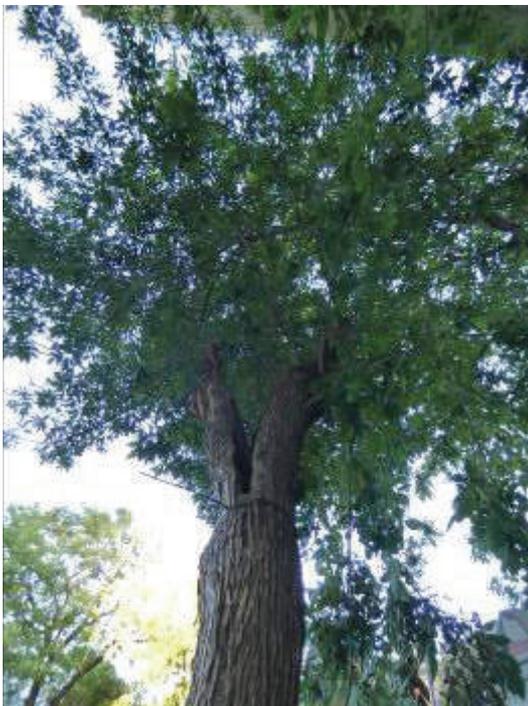
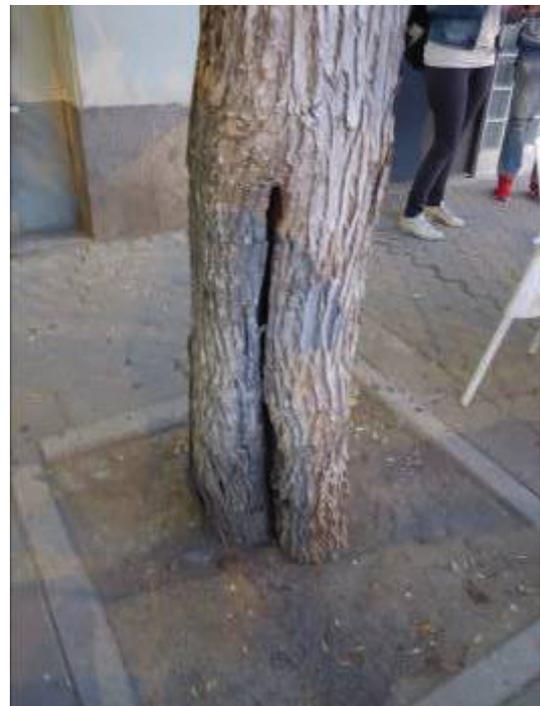
9. **FOTOGRAFÍAS:**

6. **LESIONES GRAVES:** Cavidad longitudinal abierta, desde el suelo hasta 80cm de altura, desde donde se aprecia la completa oquedad del tronco con insuficiente pared residual para garantizar la estabilidad estructural, y previsible progresión de la afección fúngica a nivel del anclaje radicular. Cavidad circular abierta, de 20 cm de diámetro, bajo la cruz principal. Antiguo desgarró del eje codominante Sur, con pudrición de la madera expuesta. Entre este eje perdido y el remanente (eje Norte) se aprecia la total descomposición de la banda madera de tensión, con cruz principal hueca.

7. **ESTADO GENERAL:** Árbol maduro gravemente desestructurado. Un único eje principal remanente, fuertemente reducido, con brotación adventicia inducida.

8. **OBSERVACIONES:** Reiteradas quejas vecinales por anidamiento de insectos y de otros organismos, y acumulación de basuras, en las cavidades del árbol. Otro ejemplar coetáneo, de la alineación de este mismo tramo de acerado, presenta defectos mecánicos análogos en cuanto naturaleza, gravedad y alcance estructural, con viabilidad irreversiblemente comprometida a corto plazo.
