SOLICITUD DE APEO DE ARBOLADO VIARIO (AP-373-21) PARTE 2ª

MOTIVO: POR CRITERIOS DE GESTIÓN/RENOVACIÓN DE ARBOLADO

1. **FECHA:** 29 de septiembre de 2021
2. **SITUACIÓN:** Calle Laraña
3. **Distrito:** Casco Antiguo
4. **ESPECIE:** *Robinia pseudoacacia* var. 'Casque Rouge'

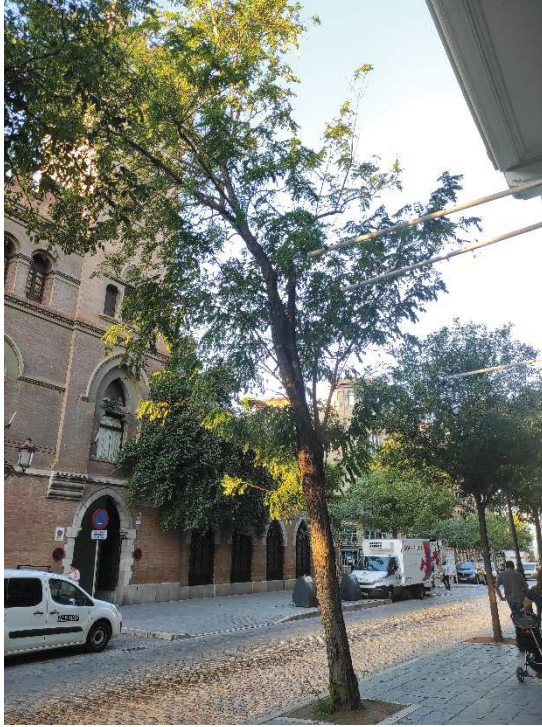
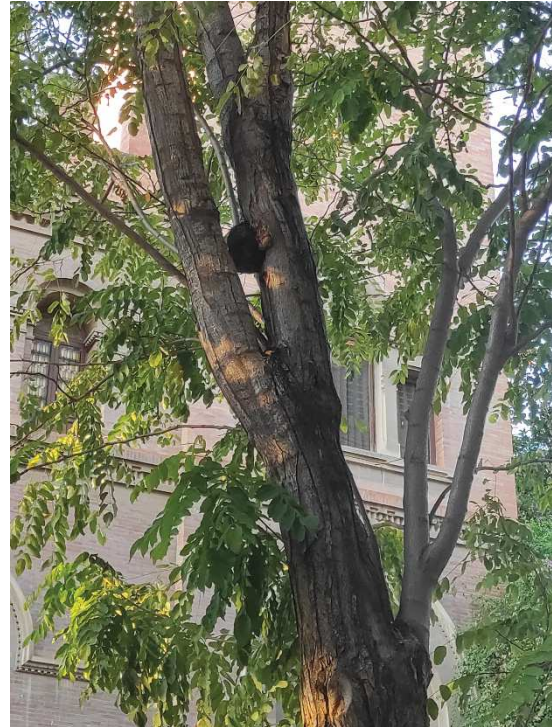
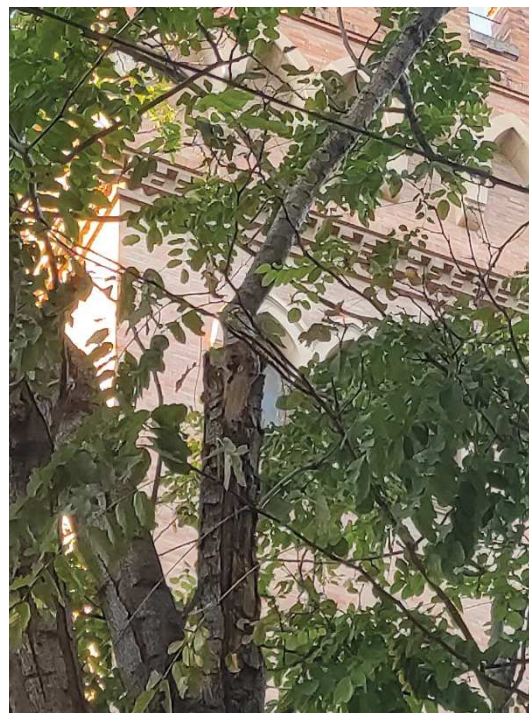
12. FOTOGRAFÍAS:

5. **P.C. (c.m):** 81
6. **ALTURA (m):** 10
7. **ALCORQUE (m):** 1 x 1
8. **LATITUD DE ACERADO(m):** 3
9. **LESIONES GRAVES:**
 - Severo descortezamiento, en ejes primarios y secundarios.

- Proceso de corteza incluida en cruz, probablemente asociado a fisura interna en la horquilla.
 - Carpóforos probablemente de *Inonotus spp.*, también en cruz primaria.

- Antiguo terciado que ha generado una nueva copa de estructuras epicórmicas de crecimiento vigoroso, sostenidas por una estructura con degradaciones significativas.

- Se detectan fallos recientes en la estructura.
 - En base a su estado aparente, probablemente irreversible.
 - A nivel radicular, probable restricción espacial.

10. **ESTADO GENERAL:**
 - El estado fisiológico, asociado al vigor, es normal. Hecho que aumenta la probabilidad de fallo por la falta de capacidad de soporte mecánico que se le intuye a la estructura.

11. **OBSERVACIONES:**
 - Para mantener el riesgo moderado habría que podar con una alta periodicidad. No cabría posibilidad de generar una copa de las dimensiones mínimas necesarias para obtener beneficios ecosistémicos significativos.

- Actuación incluida en el marco de las tareas de renovación de arbolado que se lleva realizando durante los últimos años.
- Tener en cuenta que el trazado de la calle coincide con el eje de la dirección de los vientos dominantes en Sevilla, y han tenido lugar incidencias significativas relacionadas con éste hecho en la zona, en ejemplares envejecidos y estructuralmente debilitados. Como es el caso del árbol que nos ocupa.
- Se sustituirán las posiciones con ejemplares jóvenes de *Styphnolobium japonicum* como se viene haciendo en el resto de las reposiciones anteriores.
