**Expediente: 278/2021**

AP-373-2021 y AP-374-2021  
AP-374-2021  
CAF

## SOLICITUD DE APEO DE ARBOLADO VIARIO (AP-374-21) PARTE 2ª

### MOTIVO: POR CRITERIOS DE GESTIÓN/RENOVACIÓN DE ARBOLADO

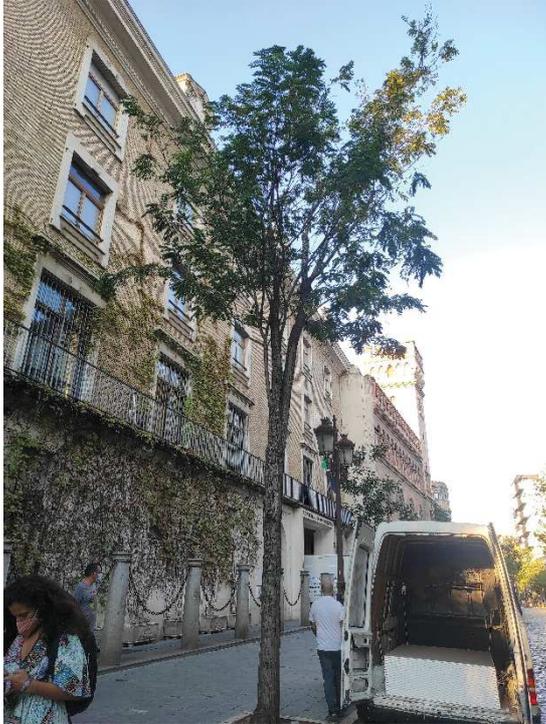
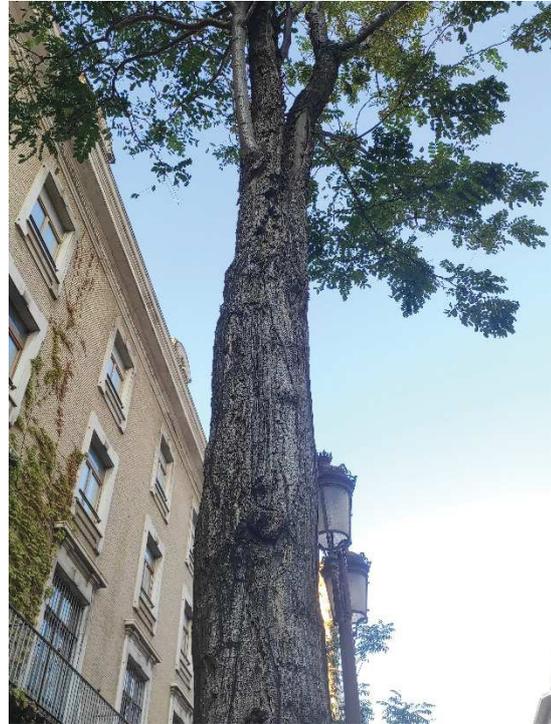
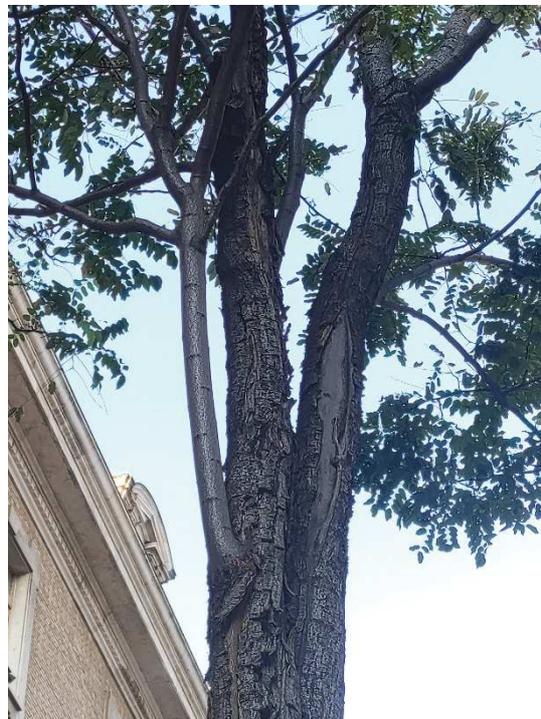
**12. FOTOGRAFÍAS:**

- Severo descortezamiento y grietas, en ejes primarios y secundarios.
- Proceso de corteza incluida en cruz, probablemente asociado a fisura interna en la horquilla.
- Carpóforos de hongos saprófitos en duramen expuesto y cruz primaria, evidenciando la muerte fisiológica de los tejidos afectados.
- Antiguo terciado que ha generado una nueva copa de estructuras epicórmicas de crecimiento vigoroso, sostenidas por una estructura con degradaciones significativas.
- En base a su estado aparente, probablemente irreversible.
- A nivel radicular, probable restricción espacial.

- El estado fisiológico, asociado al vigor, es normal. Hecho que aumenta la probabilidad de fallo por la falta de capacidad de soporte mecánico que se le intuye a la estructura.

- Para mantener el riesgo moderado habría que podar con una alta perioricidad. No cabría posibilidad de generar una copa de las dimensiones mínimas necesarias para obtener beneficios ecosistémicos significativos.

- Actuación incluida en el marco de las tareas de renovación de arbolado que se lleva realizando durante los últimos años.
- Tener en cuenta que el trazado de la calle coincide con el eje de la dirección de los vientos dominantes en Sevilla, y han tenido lugar incidencias significativas relacionadas con éste hecho en la zona, en ejemplares envejecidos y estructuralmente debilitados. Como es el caso del árbol que nos ocupa.
- Se sustituirán las posiciones con ejemplares jóvenes de *Styphnolobium japonicum* como se viene haciendo en el resto de las reposiciones anteriores.
