**Expediente 70/2021**

AP-108-2021  
AAP

**FICHA DE APEO DE ARBOLADO VIARIO (108/21) PARTE 2ª**

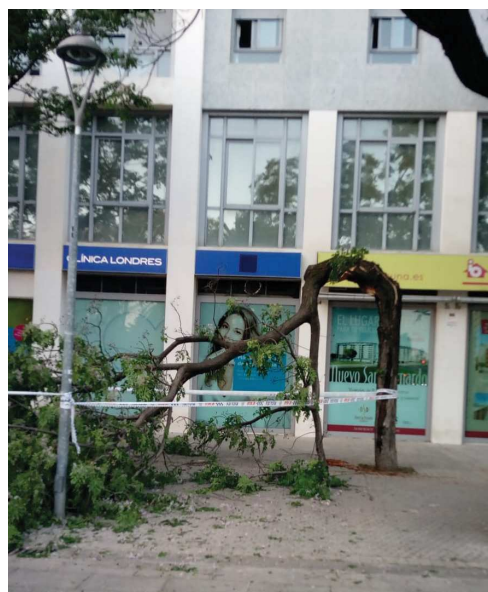
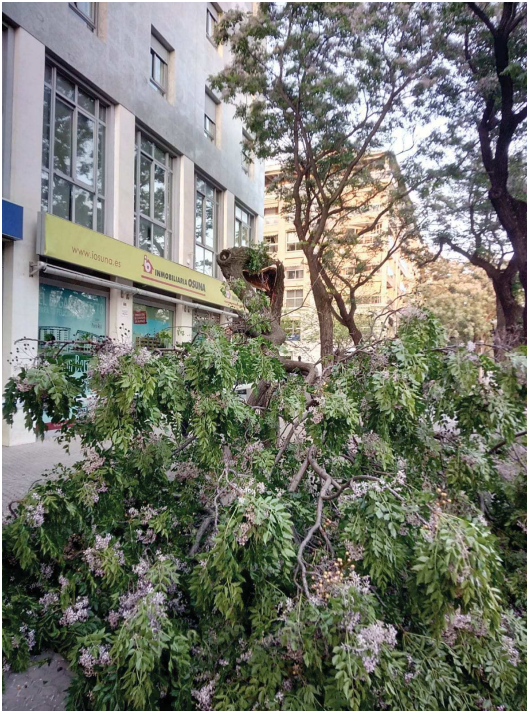
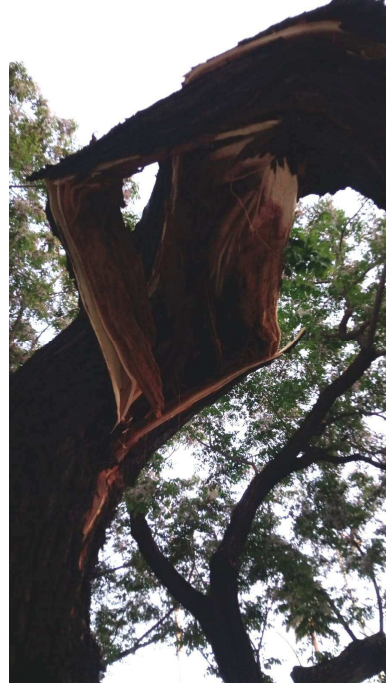
9. **FOTOGRAFÍAS:**

**MOTIVO DEL APEO:** Colapso del árbol

5. **LATITUD DE ACERADO:** Alta densidad de tránsito peatonal, acceso a viviendas, zona comercial y de restauración.
6. **LESIONES GRAVES:** Pudrición interna avanzada, con descomposición del duramen a lo largo de todo el tronco, desde la base hasta la cruz principal (pudrición parda por *Laetiporus sulfureus*) y escasa generación de anual de albura. Rotura del tronco bajo la cruz principal por fallo en la zona de compresión, quedando la sección retorcida, sin fractura y con la copa apoyada en el acerado.

7. **ESTADO GENERAL:** Árbol maduro, con sintomatología de senescencia prematura, estructura alterada y vitalidad media.
8. **OBSERVACIONES:** Poda de control y compactación de copa en enero de 2021; a pesar de la reducción de carga realizada, la pared residual a nivel de cruz, y en el fuste, bajo ella, ha resultado insuficiente para mantener la integridad estructural del árbol. Este deterioro de la madera disfuncional central del fuste (duramen), es habitual en ejemplares coetáneos de esta especie, sin apreciarse síntomas externos de la extrema debilidad mecánica. Se mantiene una funcionalidad fisiológica óptima, con brotación media y calidad foliar adecuada, de manera que la vitalidad y vigor de las ramas supera la capacidad de carga de la madera portante, deteriorada por la pudrición y sin refuerzo mecánico anual debido a la insuficiente generación de madera de reacción en zonas críticas. Influencia en el colapso del temporal registrado el sábado 3 de abril, respecto al incremento de volumen y carga de la madera afectada por la descomposición (lluvia) y posterior desecación súbita (altas temperaturas).
