**Expediente 70/2021**

AP-121-2021  
AAP

**FICHA DE APEO DE ARBOLADO VIARIO (121/21) PARTE 2ª**

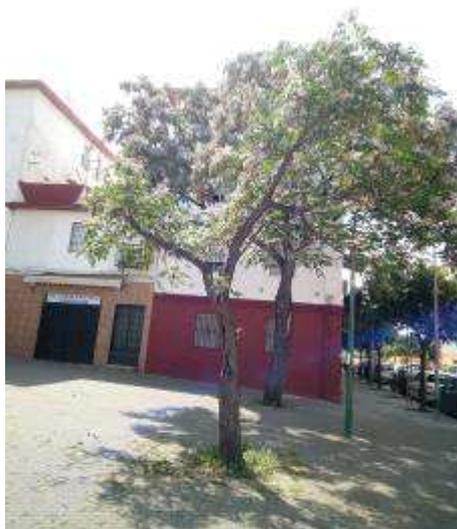
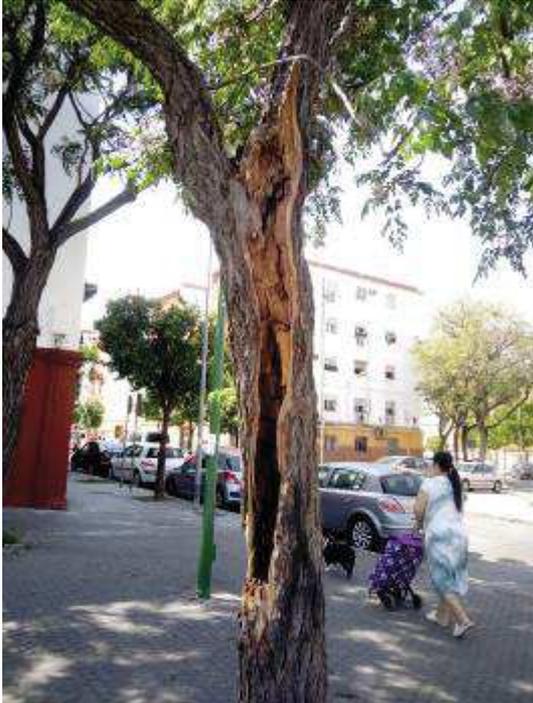
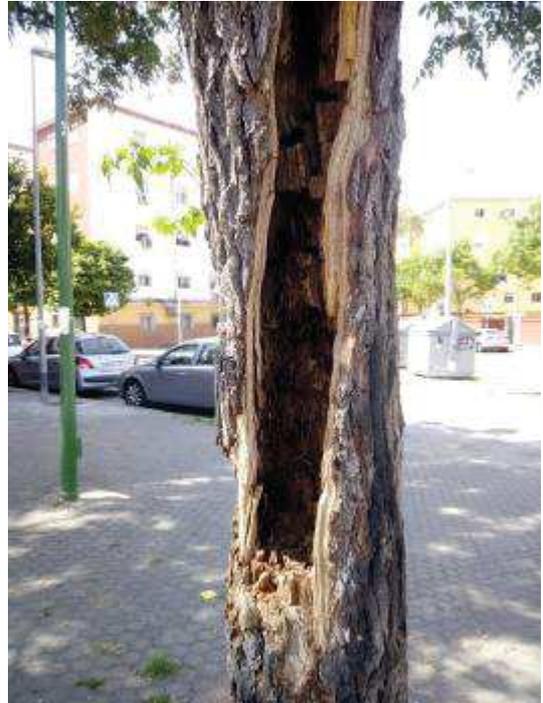
9. **FOTOGRAFÍAS:**

**MOTIVO DEL APEO:** Riesgo no tolerable

5. **LATITUD DE ACERADO:** Plaza peatonal con acceso a viviendas y zona de restauración.
6. **LESIONES GRAVES:** Pudrición interna avanzada, con descomposición total del duramen a lo largo de todo el tronco, que se encuentra hueco desde la base hasta la cruz principal (pudrición parda por *Laetiporus sulfureus*) y mínima generación anual de albura. Cavidad abierta desde la cruz, de 100x25cm de extensión, donde se aprecia insuficiente pared residual para mantener la integridad estructural del árbol.

7. **ESTADO GENERAL:** Árbol maduro, con sintomatología de senescencia prematura, estructura alterada por la pérdida de un eje principal y desvitalización incipiente.

8. **OBSERVACIONES:** Debilidad mecánica análoga hallada asiduamente en ejemplares maduros de esta especie, que muestran sintomatología de senescencia prematura (pérdida de duramen, escasa generación de albura anual y de refuerzo estructural de madera de reacción) debido a los perjuicios derivados del ambiente urbano a nivel subterráneo (limitación de espacio de desarrollo radicular, compactación del suelo, daños en raíces leñosas por antiguas obras y repavimentaciones recurrentes, sobre enterramiento del cuello radicular,...) y de antiguas podas drásticas a nivel aéreo (alteración del porte natural en vivero, terciados, desestructuración de copa y cortes mayores de 10cm de diámetro).
