**Expediente 70/2021**

AP-244-2021  
AAP

**COMUNICADO DE APEO DE ARBOLADO VIARIO (AP-244-21) PARTE 2ª**

**MOTIVO: RIESGO NO TOLERABLE**

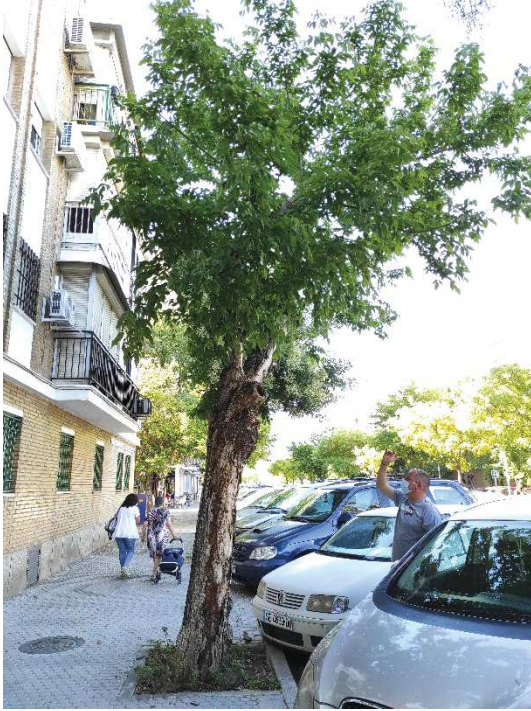
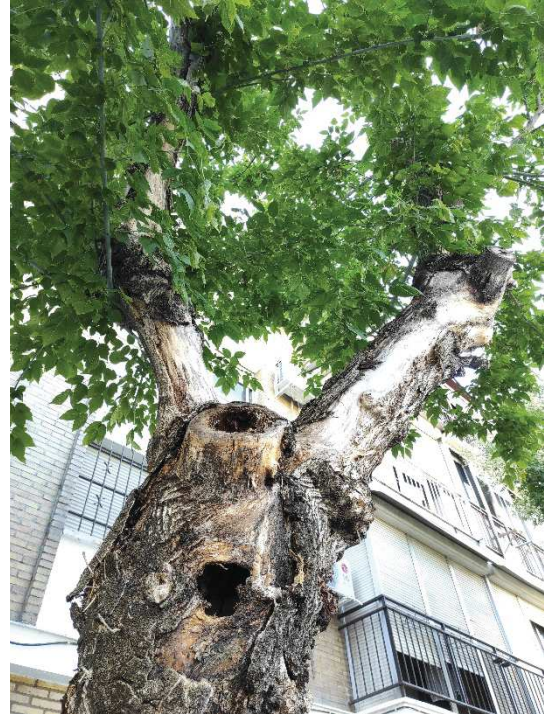
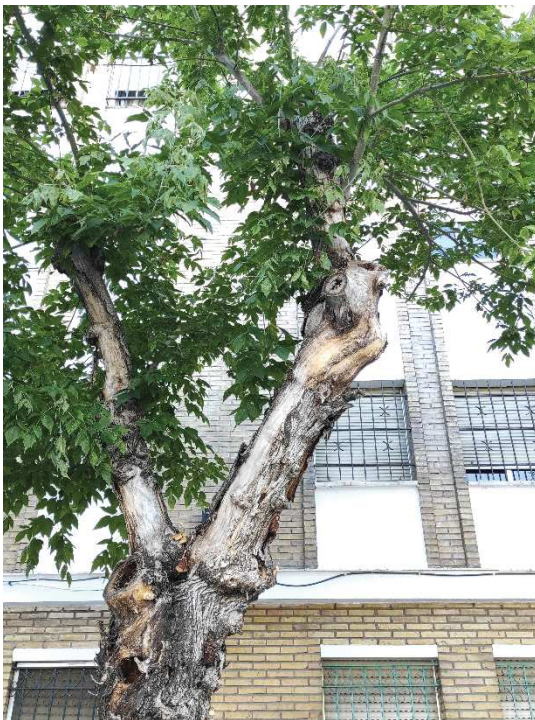
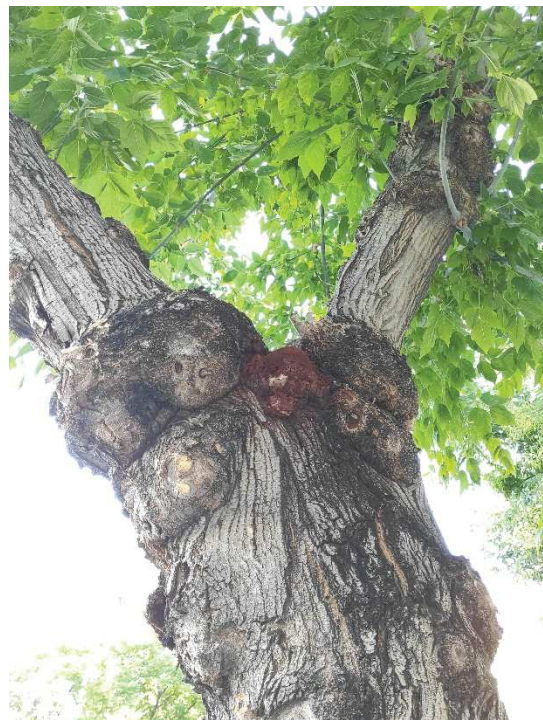
**12. FOTOGRAFÍAS:**

6. **ALTURA (m):** 6
7. **ALCORQUE (m):** 1 x 1
8. **LATITUD DE ACERADO(m):** 3
9. **LESIONES GRAVES:**
  - Árbol con sus ejes primarios antiguamente desmochados.

- Antecedentes de colapsos anteriores.
  - Cavidades y áreas cancrósas asociadas a pudriciones activas, en toda su estructura. En muchos casos, presenta aberturas al exterior a través de heridas cuyos labios de compartimentación están importantemente deteriorados.

- Muerte cambial visible en porcentaje importante del perímetro de tronco y ejes.
  - Multitud de carpóforos, pertenecientes probablemente al género *Inonotus spp.*, principalmente en el cuello del árbol.

- Grietas asociadas a procesos degradativos con cavidades en ejes primarios e inserciones de estructuras epicórmicas.
  - Probable degradación radicular severa.

10. **ESTADO GENERAL:**
  - El estado general, asociado al vigor, es bajo. No se le presupone una capacidad de generar nuevas estructuras lo suficientemente eficientes como para favorecer la consolidación de defectos. Aunque tampoco a la estructura antigua, se le presume capacidad para soportar una nueva copa con capacidad óptima de desarrollo.

- Al aplicar cargas de tracción manual, se mueve significativamente toda la estructura, oscilando desde el cuello.
- El fallo se puede considerar inminente por la alta dificultad para compartimentar pudriciones que presenta la especie, debido a su debilidad ante la acción de hongos patógenos.
- Su capacidad de resiliencia se supone prácticamente nula. Sus expectativas de futuro son muy bajas, así como su capacidad de generar beneficios ecosistémicos.

11. **OBSERVACIONES:**
  - No existen alternativas que permitan minimizar los defectos, favorecer su consolidación y/o mitigar riesgos.
