Expediente: 208/2021

AP-281 y 282-2021
AAP

SOLICITUD DE APEO DE ARBOLADO VIARIO (AP-281-21) PARTE 2ª

MOTIVO: RIESGO NO TOLERABLE

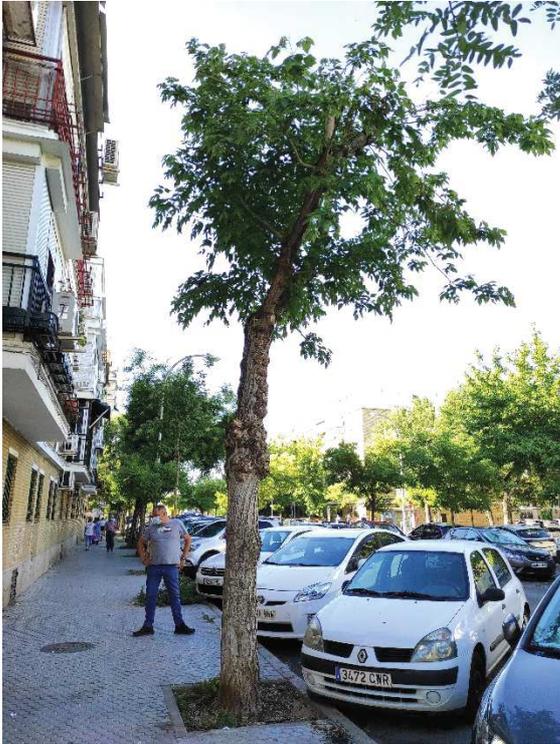
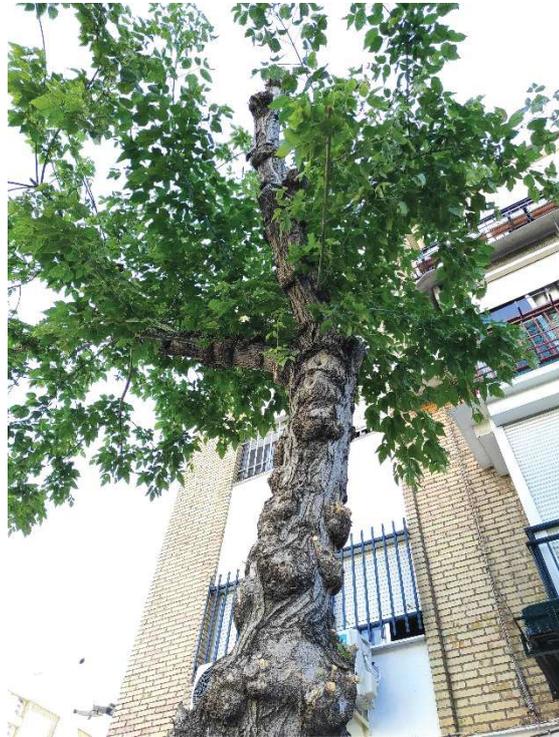
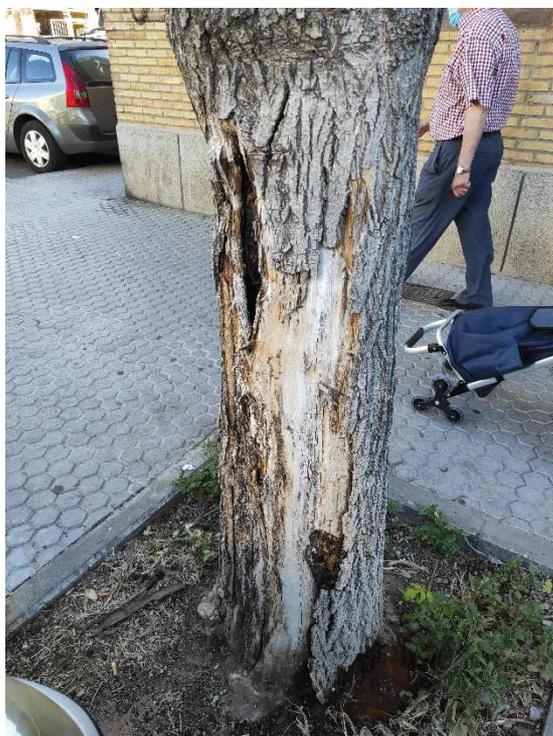
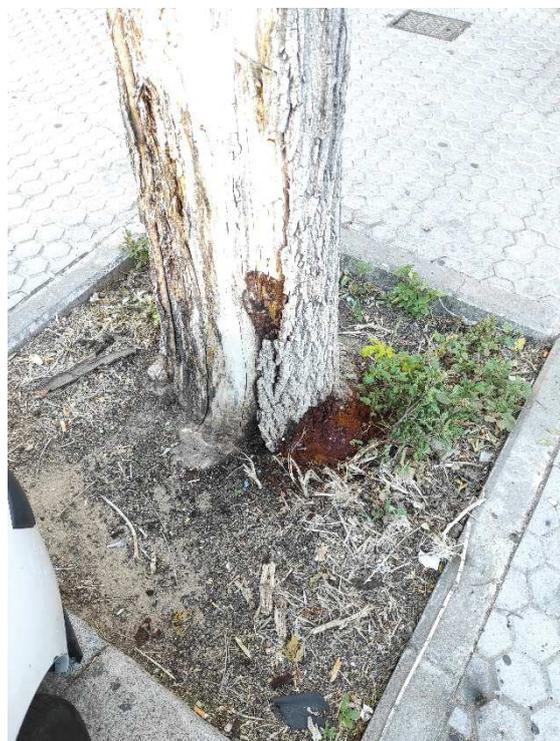
12. FOTOGRAFÍAS:

6. **ALTURA (m):** 6
7. **ALCORQUE (m):** 1 x 1
8. **LATITUD DE ACERADO(m):** 2,5
9. **LESIONES GRAVES:**
 - Cimales muy deteriorados estructuralmente. Secos.

- Tronco afectado por severa afección fúngica en su interior. Pérdida del tejido cambial aproximadamente en el 40% del perímetro.
 - Multitud de carpóforos creciendo bajo la corteza del tronco, probablemente del género *Inonotus spp.*

11. **OBSERVACIONES:**
 - El fallo se puede considerar inminente por el avanzado estado de degradación de la madera.
 - Al aplicar fuerza de tracción manual en altura a la copa, se observa oscilación significativa a nivel de cuello, compatible con una avanzada degradación del sistema de anclaje del ejemplar.

Notas, explicaciones, descripciones: Ejemplar antiguamente terciado, afectado por un proceso severo de pudrición intensa en toda su estructura. Se detectan especiales debilidades estructurales en base del tronco y cuello del ejemplar. Descortezamientos y abundantes cuerpos fructíferos en estos puntos. Probablemente del género *Inonotus*. Tras aplicar fuerza de tracción de forma manual en copa, comprobamos que el fallo es altamente probable también a nivel de cuello.

Propuestas y/o consejos Se solicita su apeo, debido a la inexistencia de alternativas que permitan mitigar riesgos y conservar un ejemplar con una copa eficiente.
