Expediente: 208/2021

AP-281 y 282-2021
AAP

SOLICITUD DE APEO DE ARBOLADO VIARIO (AP-282-21) PARTE 2ª

MOTIVO: RIESGO NO TOLERABLE

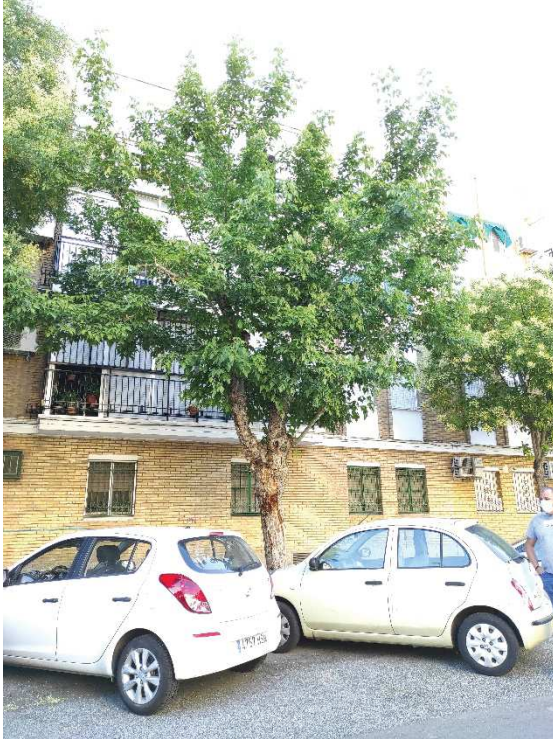
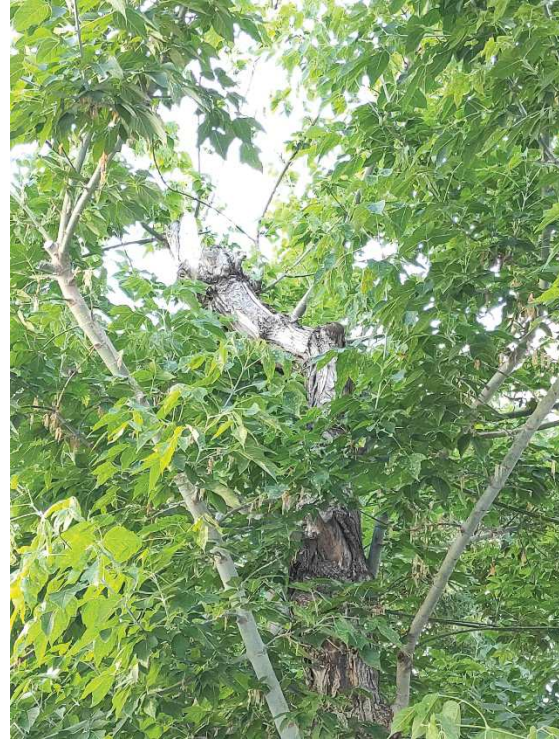
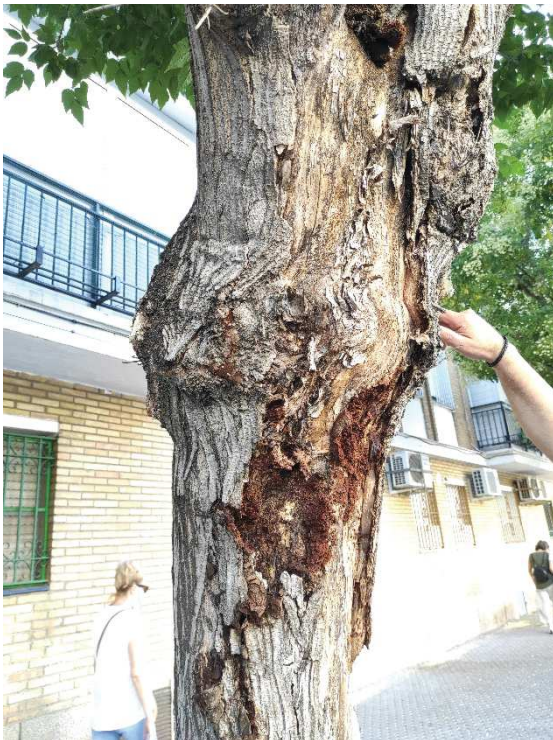
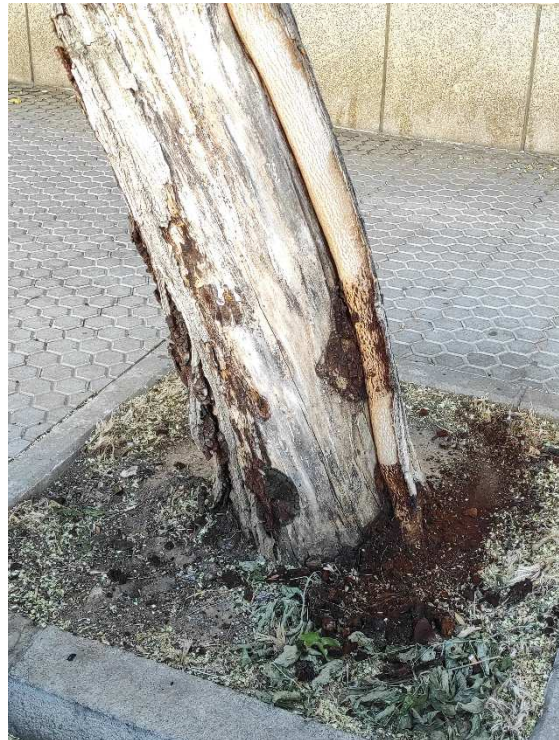
12. FOTOGRAFÍAS:

6. **ALTURA (m):** 6,5
7. **ALCORQUE (m):** 1 x 1
8. **LATITUD DE ACERADO(m):** 2,5
9. **LESIONES GRAVES:**
 - Cimales muy deteriorados estructuralmente. Secos.

- Tronco afectado por severa afección fúngica en su interior. Pérdida del tejido cambial aproximadamente en el 50% del perímetro.
 - Descortezamientos intensos en toda la estructura.

- Multitud de carpóforos creciendo bajo la corteza del tronco, probablemente del género *Inonotus spp.*
10. **ESTADO GENERAL:**
 - El estado general, asociado al vigor, es normal. Hecho que aumenta la probabilidad de fallo debido a la baja capacidad que se le intuye a la estructura de soportar el peso de la copa.

11. **OBSERVACIONES:**
 - El fallo se puede considerar inminente por el avanzado estado de degradación de la madera.
 - Al aplicar fuerza de tracción manual en altura a la copa, se observa oscilación significativa a nivel de cuello, compatible con una avanzada degradación del sistema de anclaje del ejemplar.

- La reducción de copa que sería necesaria para mitigar riesgos, probablemente desembocaría en la muerte definitiva del ejemplar.

Propuestas y/o consejos Se solicita su apeo, debido a la inexistencia de alternativas que permitan mitigar riesgos y conservar un ejemplar con una copa eficiente.
