FICHA DE APEO DE ARBOLADO VIARIO (271/21) PARTE 2ª

MOTIVO DEL APEO: Colapso del árbol completo

1. **FECHA:** 27/07/21
2. **SITUACIÓN:** Calle Hytasa **DISTRITO:** Cerro Amate
3. **ESPECIE:** *Firmiana simplex* **Nº ID:** 984
4. **P.C. (cm):** 63 **ALTURA (m):** 9 **ALCORQUE (m):** Cuadrado individual

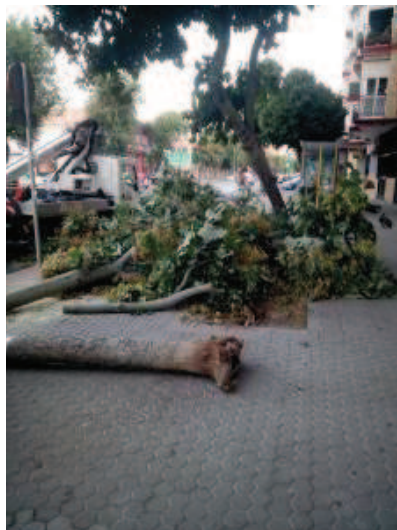
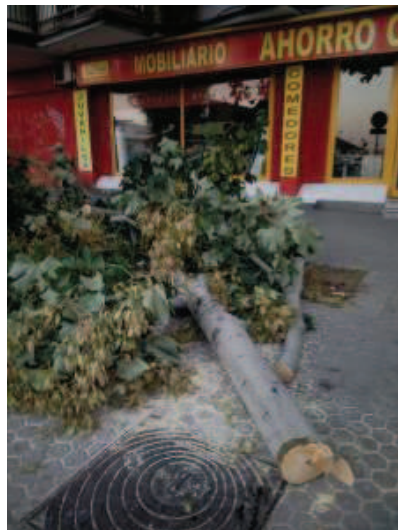
6. **LESIONES GRAVES:** Rotura del tronco a nivel del suelo, con caída sobre acerado, sin registrarse daños. Árbol inclinado 20°SW, a nivel superficial, se observa refuerzo aparente en la zona de tensión de la inclinación. Tras el fallo, puede apreciarse la escasa sección transversal de madera sana en el punto de fractura (10cm de espesor ubicados en la zona de compresión de la inclinación). En la zona de tracción, se habían producido antiguos daños mecánicos subterráneos graves, por reacondicionamiento de acerado y canalización de servicios soterrados, (supresión de todas las raíces tensores y hormigonado en contacto con la madera, impidiendo el correcto engrosamiento y desarrollo de cuello y anclaje radicular) que, además de tener trascendencia estructural por sí mismos, han originado la pudrición de la madera y, con ello, la pérdida definitiva de capacidad de carga a este nivel.

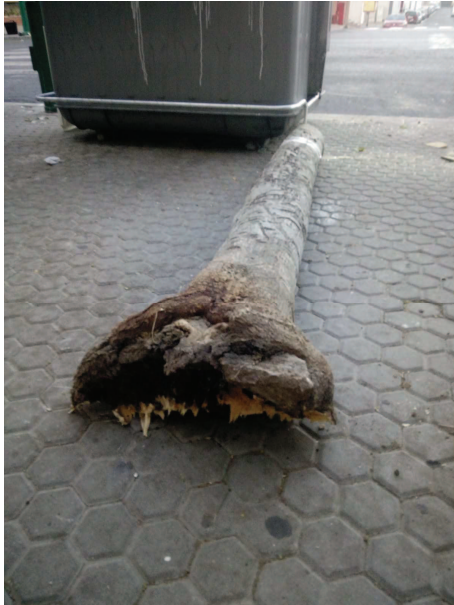
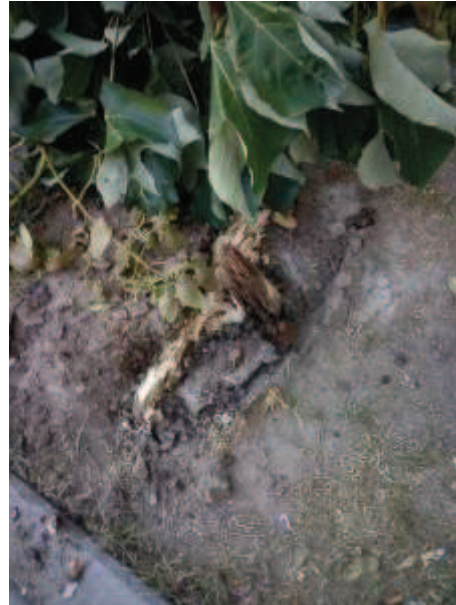
Detalle del punto de fractura en el cuello del tronco y en el alcorque
