AP-329-2021
AAP

FICHA DE APEO DE ARBOLADO VIARIO (AP329/21) PARTE 2ª

1. **FECHA:** 25/08/21
2. **SITUACIÓN:** Calle Malvaloca **DISTRITO:** Sur
3. **ESPECIE:** *Catalpa bignonioides* **N ° ID:** 304
4. **P.C. (cm):** 116 **ALTURA (m):** 11 **ALCORQUE (m):** Cuadrado individual

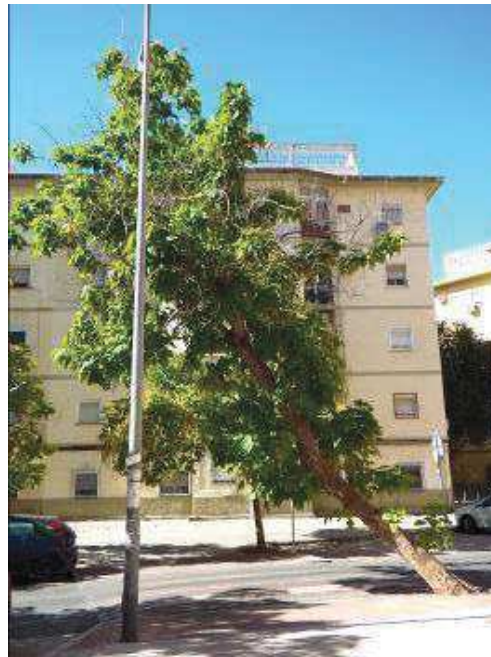
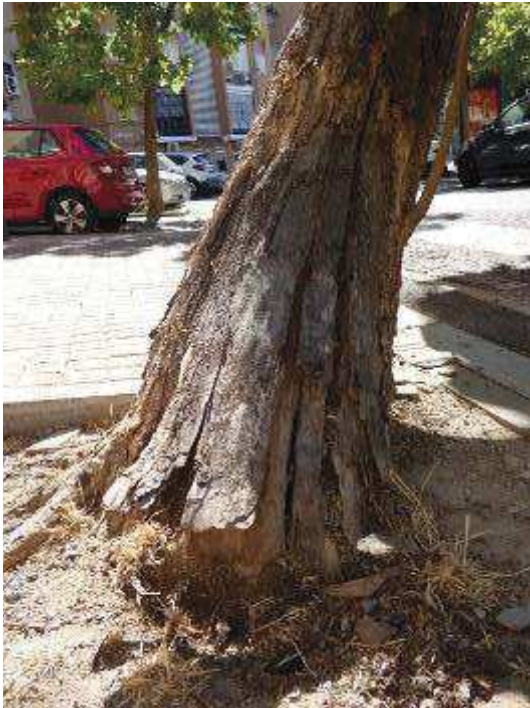
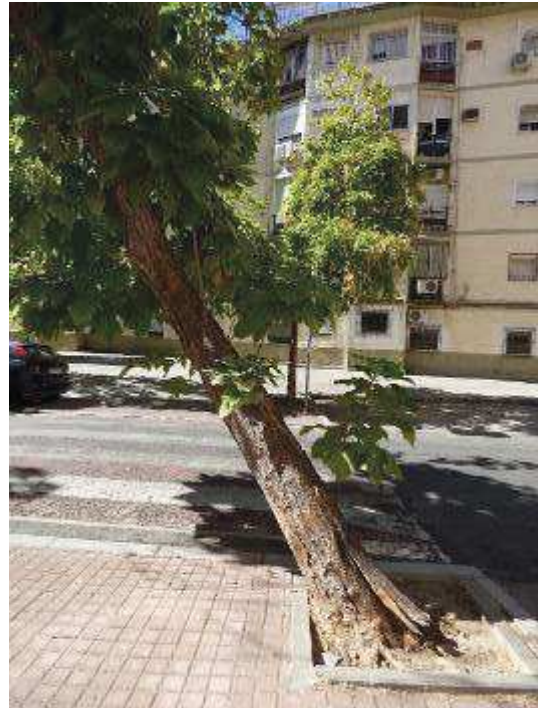
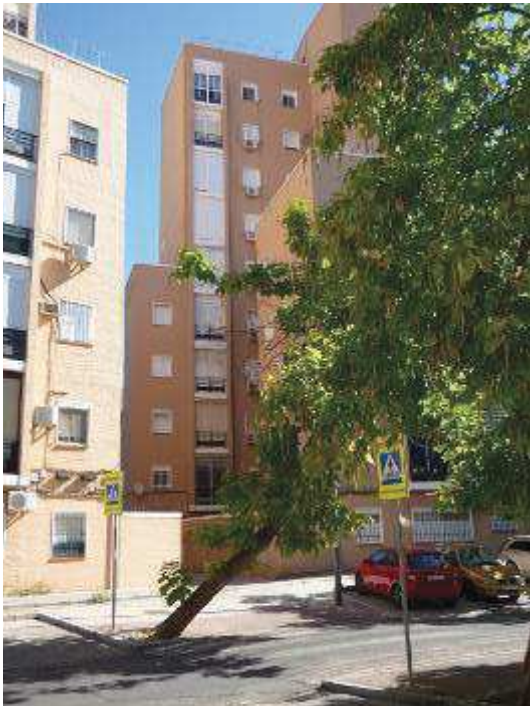
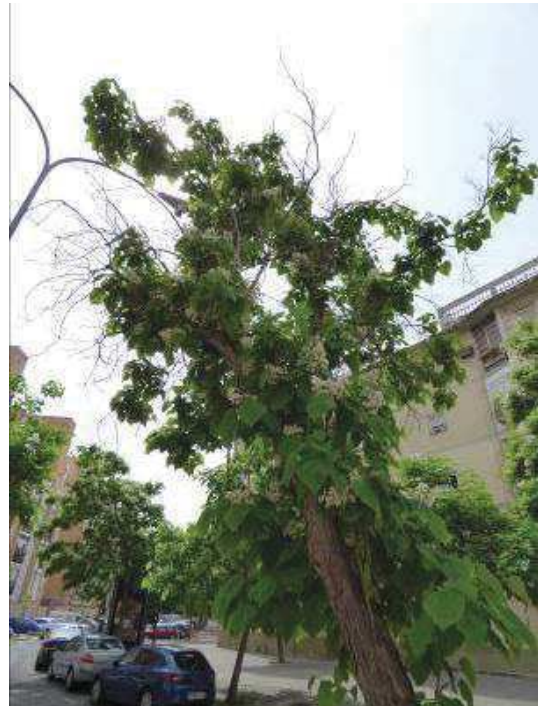
9. **FOTOGRAFÍAS:**

6. **LESIONES GRAVES:** Inclinado 48ºSW, sin compensación en copa. Herida en la base, en la cara N (tracción de la inclinación), extendida hasta 50cm del suelo, con madera necrótica en proceso de degradación, y previsible progresión de la pérdida de resistencia y disfuncionalidad a nivel de las raíces tensoras. Levantamiento del pavimento hasta 1m del pie en la zona de tracción de la inclinación. Numerosas heridas superficiales con madera expuesta en el tronco, entre 1,5 y 3m de altura, en la zona de compresión de la inclinación, por roce de vehículos durante la circulación debido a la invasión de calzada del fuste.

7. **ESTADO GENERAL:** Árbol maduro, incipientemente desvitalizado, con un 50% de ramillas secas en el contorno del dosel evidenciando afecciones radiculares potenciales.

8. **OBSERVACIONES:** Invasión parcial de la carretera por el tronco, entre 1,5 y 3m de altura, lo que genera un obstáculo para la circulación de vehículos en condiciones de seguridad y para la visibilidad de los peatones que se dispongan a cruzar la calzada.

Árbol maduro, en decaimiento fisiológico (grado leve), sin afecciones foliares relevantes. Regresión incipiente del dosel de copa, donde se aprecia la muerte de las terminaciones de las ramas en hasta un 50% del volumen total. Presenta una estructura completamente inclinada hacia calzada, 48 grados Suroeste, potenciales activa, sin compensación de la inclinación en copa, con proyección de caída sobre paso de peatones adyacente a centro escolar. Numerosas heridas superficiales en el tronco, en la zona de compresión, con madera expuesta por contacto reiterado de los vehículos durante la circulación, al invadir parcialmente el fuste la calzada, obstaculizando significativamente el tráfico rodado. Grave lesión en la base del tronco, en la orientación de tracción (cara NE), de 40x35cm de extensión, con madera necrótica en proceso de descomposición, apareciendo fendas y agrietamientos del material expuesto. Se observa un levantamiento del pavimento alrededor del alcorque, hasta aproximadamente 1m del pie.

En general, se considera muy grave en el entorno viario, y se define como defecto de relevancia estructural, con alta peligrosidad potencial, este tipo de inclinación que supera ampliamente los 30 grados, con continuidad en copa, y levantamiento del pavimento circundante. Además, en base al seguimiento del histórico de la posición, existen indicios de que la inclinación es activa y se ha registrado un rápido agravamiento de la lesión de la base del tronco en la zona de tracción. **La probabilidad de vuelco es elevada, con proyección de impacto sobre paso de peatones, calzada y acerado, por lo que se recomienda el apeo y sustitución del árbol.** Sin considerar el riesgo de colapso del ejemplar (ALTO), también está justificada la tala y reposición de este ejemplar por motivos de seguridad vial, dado que la invasión de la calzada por el tronco es destacable y, además de suponer un obstáculo para el tráfico de vehículos, implica pérdida de visibilidad para los peatones al atravesar la carretera por el paso autorizado.
