**Expediente: 205/2021**

AP-321 a 327-2021  
AAP

**SOLICITUD DE APEO DE ARBOLADO VIARIO (AP-322-21) PARTE 2ª**

**MOTIVO: INCOMPATIBILIDAD CON TENDIDO ELÉCTRICO**

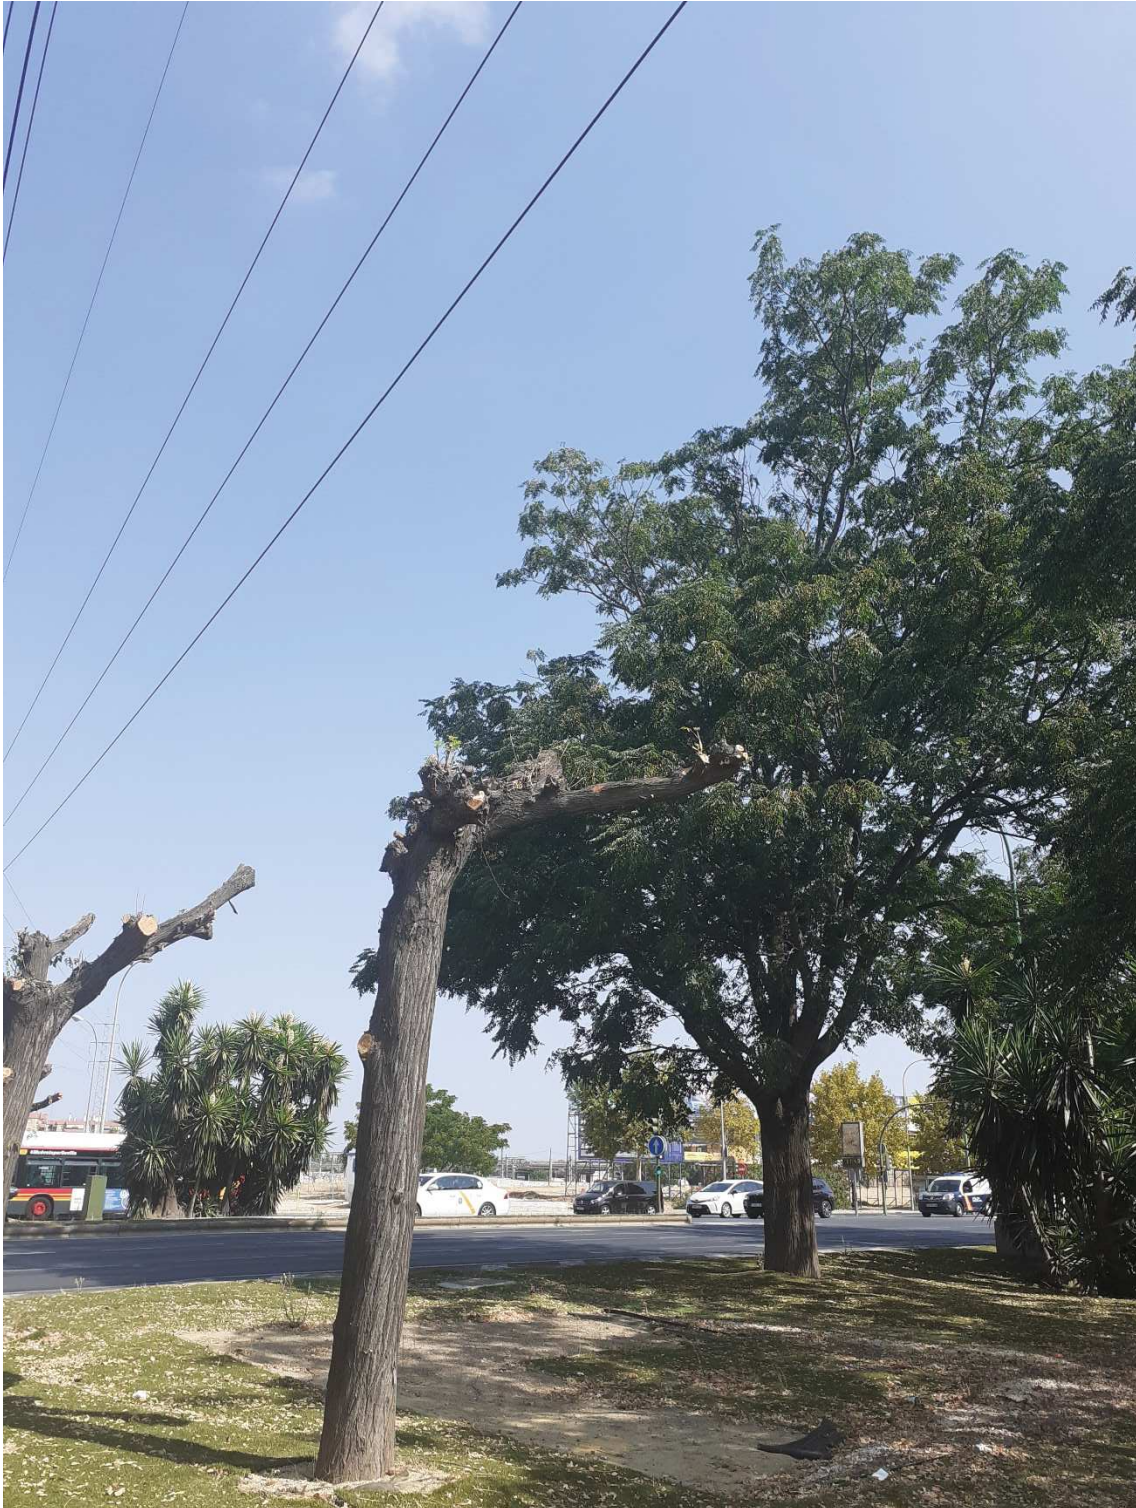
**12. FOTOGRAFÍAS:**

1. **FECHA:** 19 de agosto 2021
2. **SITUACIÓN:** Calle Tesalónica.
3. **Distrito:** San Pablo – Santa Justa.
4. **ESPECIE:** *Melia azedarach*.
5. **P.C. (c.m):** 107
6. **ALTURA (m):** 4,5
7. **ALCORQUE (m):** Terrizo con cubierta de césped artificial.
8. **LATITUD DE ACERADO(m):** -
9. **LESIONES GRAVES:**
  - Desmoche de toda la copa por debajo de la cruz principal.
10. **ESTADO GENERAL:**
  - El estado fisiológico, asociado al vigor, es normal. Hecho que aumenta la situación de interferencia con las líneas eléctricas.
11. **OBSERVACIONES:**
  - Se recomienda el apeo del ejemplar, por criterios de gestión.
  - Se recomienda la no sustitución del ejemplar en la misma situación debido a las interferencias que se ocasionan con el tendido eléctrico, a excepción de que el cableado fuese soterrado en el futuro.
