Expediente: 39/2021

AP-53,54 y 55-2021
AAP

FICHA DE SOLICITUD APEO DE ARBOLADO ZONA VERDE (54-2021) 2ª PARTE

MOTIVO DEL APEO: RENOVACIÓN DE ARBOLADO

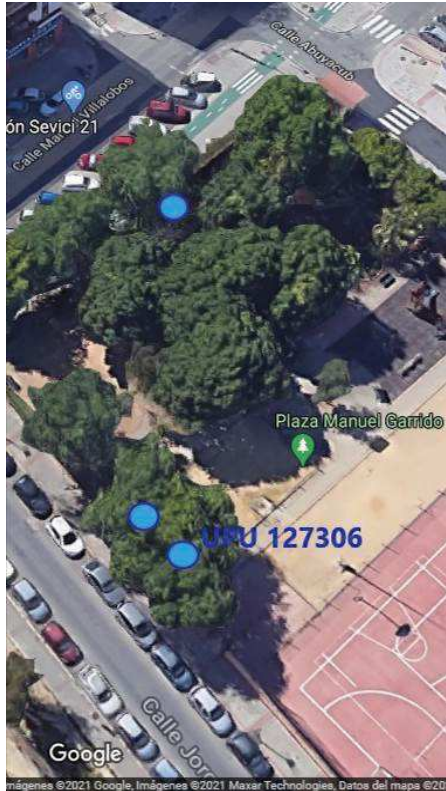
Localización: Parque Manuel Garrido, distrito Macarena

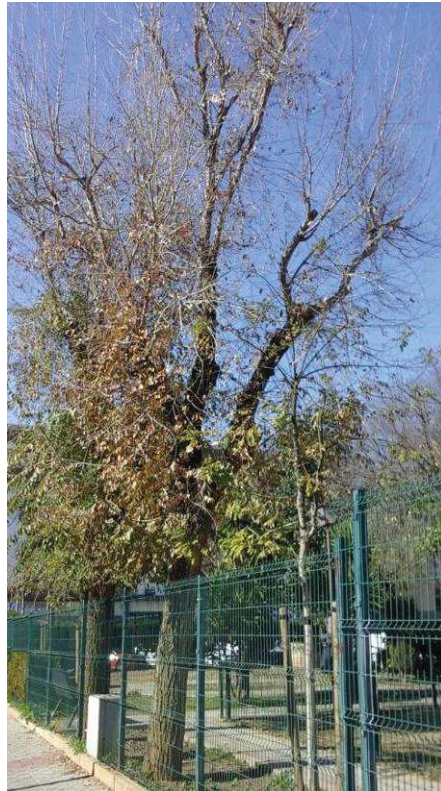
Se trata de un árbol muy desvitalizado por continuas podas, que se encuentra en una alineación de los aledaños del parque, muy cerca de un posterior aborillado y vallado, por lo que sus raíces están parcialmente confinadas. La rala copa está formada en vaso, desestructurado mediante repetidos terciados (el último hará unos 5 años), selección de chupones y refaldeos. Se aprecian tocones y cavidades en ramas primarias y secundarias, y en los puntos de terciados heridas no cicatrizadas con evidentes síntomas de pudrición, sobre las que se asientan los ramos con inserciones superficiales (uniones débiles). La especie presenta un elevado porcentaje de fallos por rotura de tronco, caída rotacional y roturas/desgajes de ramas asociado normalmente a pudriciones y/o horquillas, con más probabilidad durante fenómenos meteorológicos adversos, cuando las copas están con foliación plenamente desarrolladas.

Vista general del árbol, desvitalización

Tras la evaluación visual y determinación posterior del nivel de riesgo basada en las Fichas ISA, el probable fallo mecánico en la base de las ramas, se clasifica como de RIESGO ALTO para peatones en la actualidad, por lo que se recomienda, continuando con la renovación de la alineación, el apeo y sustitución del ejemplar por otros de *Styphnolobium japonicum* (*sin. Sophora japonica*) que aporte mayores servicios ecosistémicos.

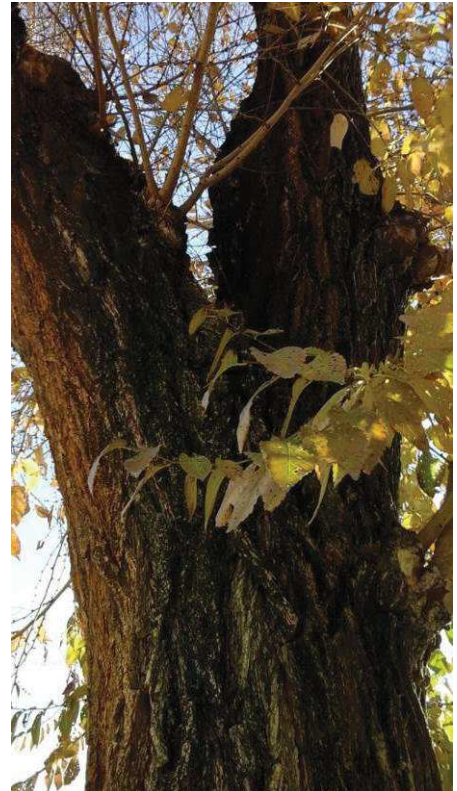
Detalle codominancia en cruz

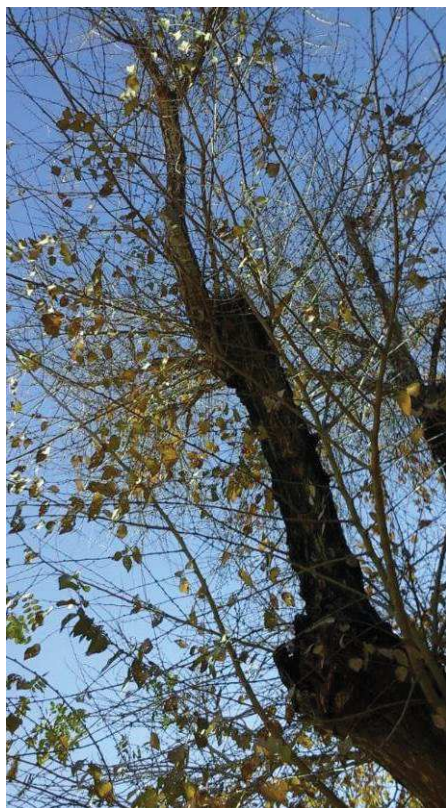
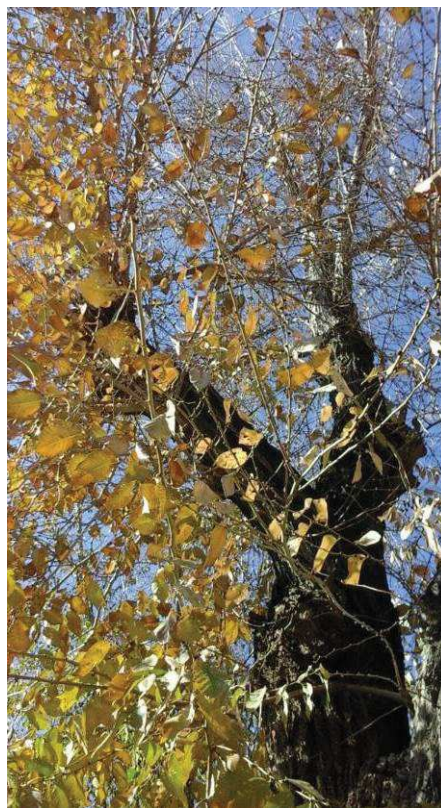
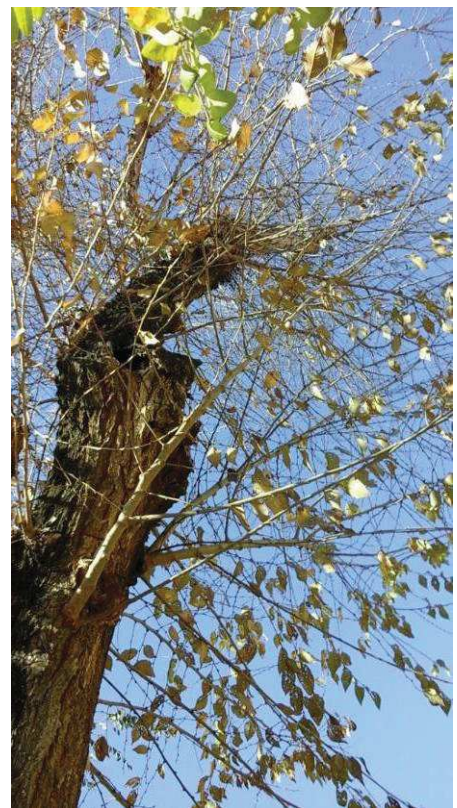
Tocones y cavidades en ramas primarias y secundarias, y en los puntos de terciados heridas no cicatrizadas, con evidentes síntomas de pudrición sobre las que se asientan los ramos con inserciones superficiales (uniones débiles). Histórico de fallos de la especie.

Terciados no consolidados: cavidades en ramas primarias y heridas en los cortes de poda con evidentes síntomas de pudrición sobre las que se asientan los ramos con inserciones superficiales (uniones débiles)
