**Expediente: 60/2021**

AP-64,65 y 66-2021  
AAP

**FICHA DE APEO DE ARBOLADO VIARIO (AP65/21) PARTE 2ª**

# ISA Formulario de Evaluación Básica de Riesgo de Arbolado

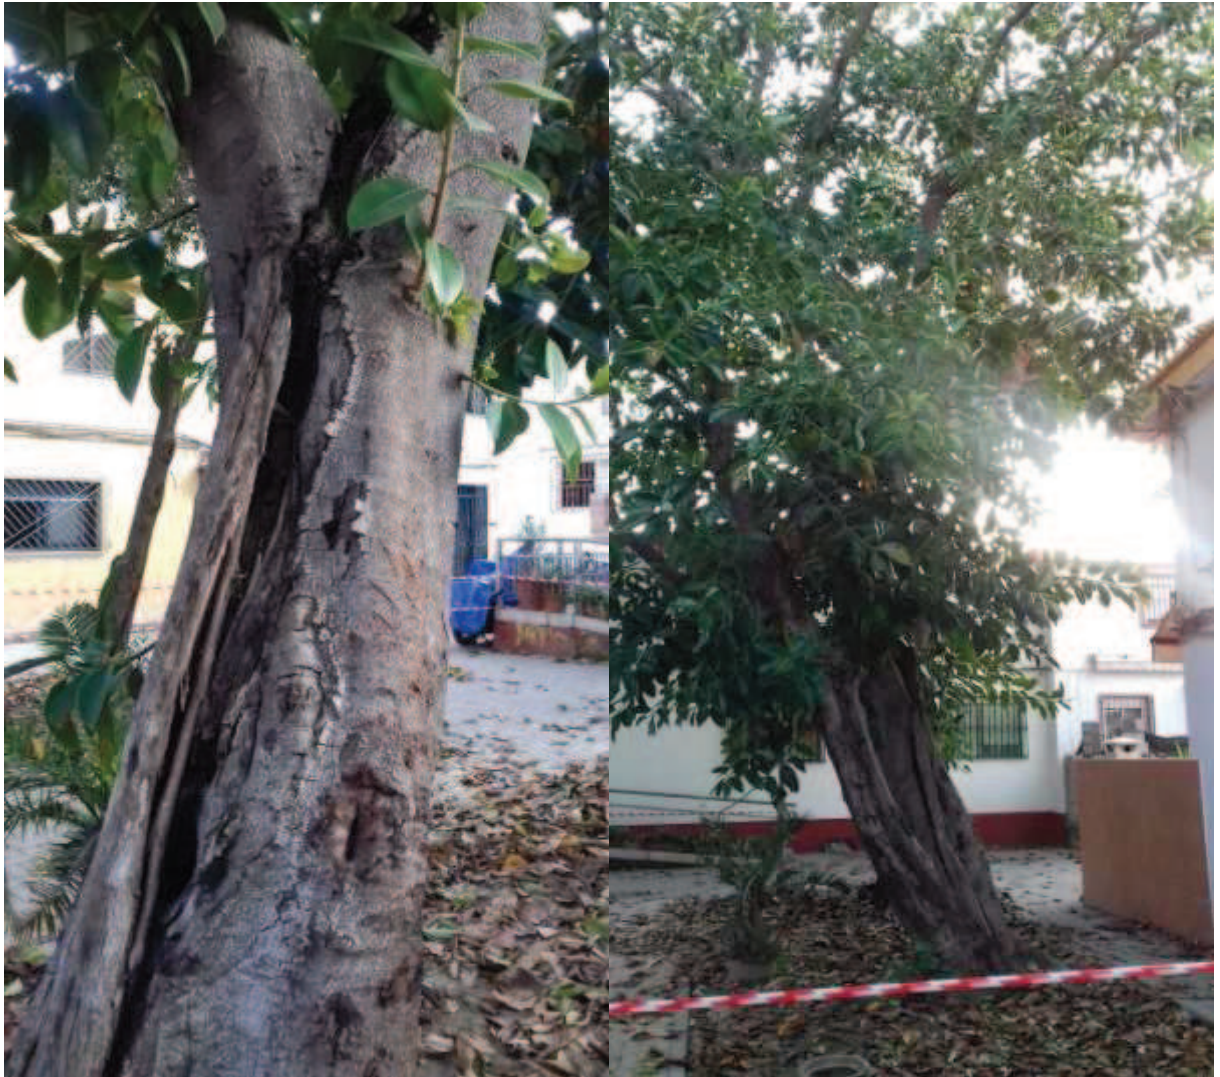
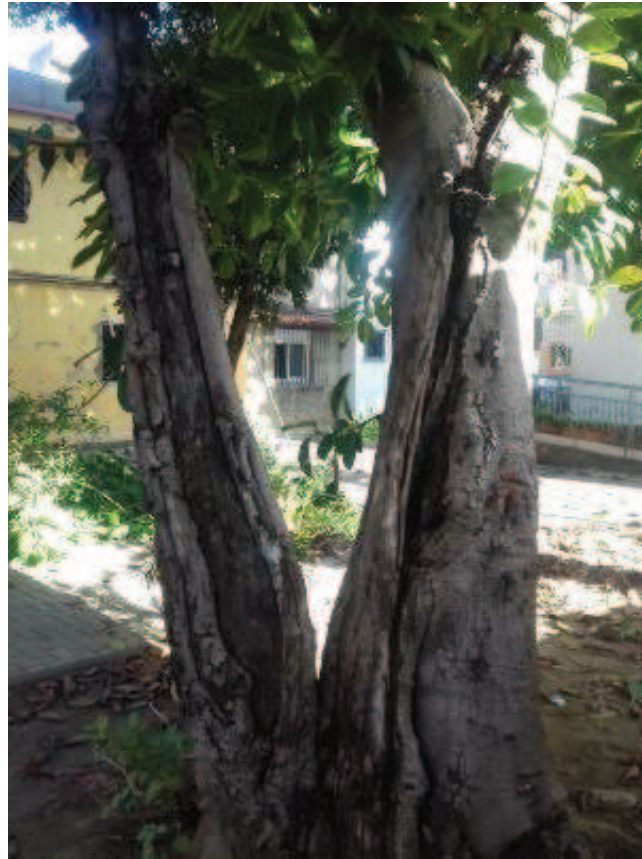
## 9. FOTOGRAFÍAS

5. **LATITUD DE ACERADO:** Acceso a viviendas.
6. **LESIONES GRAVES:** Dos troncos codominantes con grave pérdida de resistencia mecánica y capacidad de carga. Antiguas heridas por eliminación de ejes principales, de hasta 30cm de diámetro, con madera expuesta en pudrición. Franjas longitudinales de madera necrótica, con descomposición avanzada y pérdida de duramen y de sección transversal, a lo largo de los dos fustes, con presencia de cuerpos fructíferos del hongo saprófito *Auricularia auricula-judae*. Daños mecánicos, provocados intencionadamente, en las raíces superficiales, muy vigorosas.

7. **ESTADO GENERAL:** Árbol maduro, con vitalidad óptima y sin afecciones foliares relevantes. Gravemente desestructurado por la ejecución descontrolada de podas vecinales inadecuadas.

8. **OBSERVACIONES:** Interferencias significativas con el cableado eléctrico y con las viviendas próximas, generando roturas y levantamientos en muros y pavimentos aledaños. Situación análoga del ejemplar adyacente ID435, coetáneo y de la misma especie, también plantado por los propios vecinos sin previsión de su rápido crecimiento y del espacio necesario para su desarrollo, vandalizados ambos, y que será apeado en la misma intervención.

Árbol maduro, con vitalidad media, sin afecciones foliares destacables. Dos troncos codominantes con franja longitudinal de pudrición, desde la cruz principal hasta el cuello radicular, afección del duramen, pérdida de sección transversal y presencia de cuerpos fructíferos de *Auricularia auricula-judae* sobre madera muerta. Corte inadecuado de ramas principales, quedando heridas de grandes dimensiones (hasta 30cm de diámetro), con madera expuesta en proceso de pudrición activa. Daños mecánicos intencionados en tronco para provocar la muerte de este ejemplar y otro coetáneo aledaño debido a las interferencias que genera, a nivel de copa y de raíces leñosas, respecto al entorno urbanizado y a los servicios presentes. Raíces superficiales y cortes en partes leñosas por conflictos con las viviendas próximas.

Ejemplar plantado por iniciativa vecinal sin considerar el espacio requerido para el crecimiento y expansión de copa de esta especie en etapas adultas de desarrollo. Estimando la irreversible restricción del espacio, las interferencias insalvables y los actos vandálicos reiterados para acabar con el árbol, que pueden derivar en el fallo de las partes dañadas sobre zona peatonal, se recomienda el apeo del ejemplar por ubicación inadecuada e inviable.
