Expediente: 169/2021

AP-233-2021 a AP-241-2021
AP-235-2021
CAF

SOLICITUD DE APEO DE ARBOLADO VIARIO (AP-235-21) PARTE 2ª

MOTIVO DEL APEO: RIESGO NO TOLERABLE

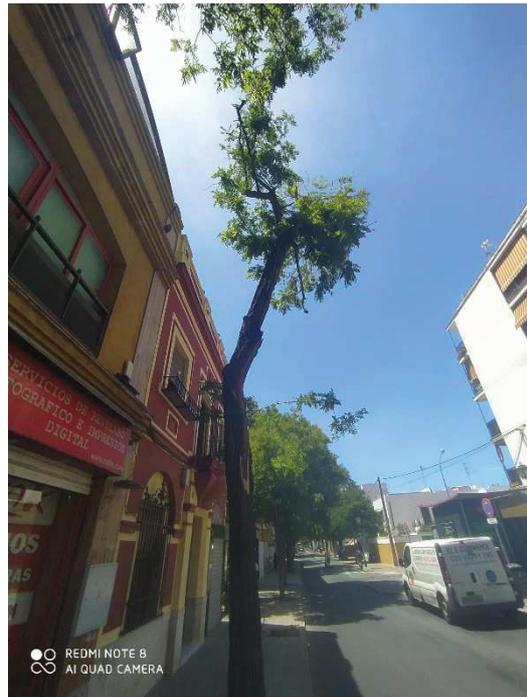
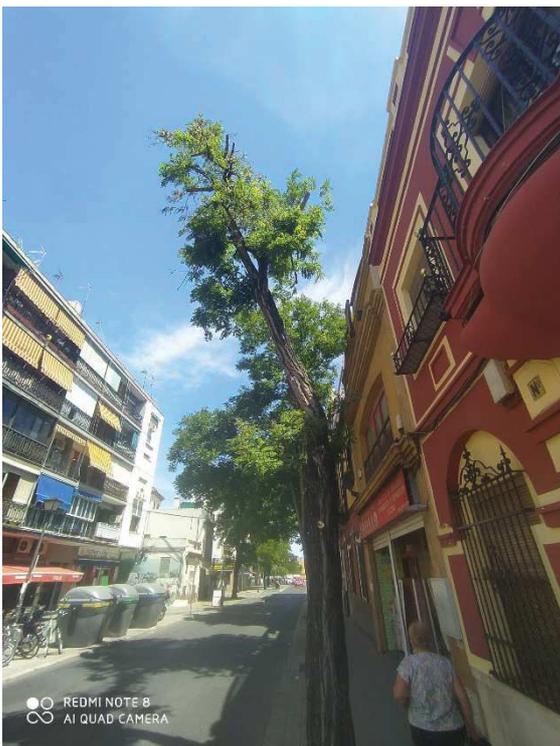
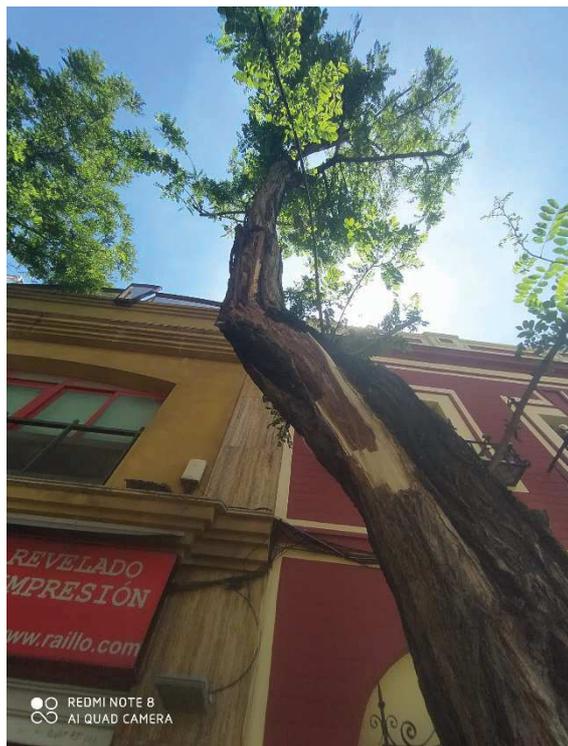
12. FOTOGRAFÍAS:

6. **ALTURA (m):** 11
7. **ALCORQUE (m):** 1 x 1
8. **LATITUD DE ACERADO(m):** 3
9. **LESIONES GRAVES:**
 - Avanzada afección fúngica consolidada el interior de la estructura. Cavity que recorre longitudinalmente el tronco y probablemente las estructuras de copa que quedan ancladas sobre la cruz primaria.

- Copa muy reducida debido a un reciente colapso que generó una probabilidad de fallo inminente para la estructura que aun quedaba en pie. Se trató de un eje primario que colapsó, desgarrando gran parte de la estructura de cruz y tronco. Así como generar una fuerte desadaptación del cimbal que quedaba.

- Se detectan fisuras y grietas asociadas al colapso mencionado. Se estima una pérdida severa de capacidad mecánica tras dicho episodio.
10. **ESTADO GENERAL:**

Notas, explicaciones, descripciones: Tras el colapso de uno de sus ejes primarios, cuya inserción estaba afectado por proceso degradativo interno, la estructura se ha visto severamente comprometida. Y se intuye una pérdida prácticamente definitiva de soportar la carga que supondría una nueva copa funcional, con capacidad de generar beneficios ecosistémicos significativos.

Propuestas y/o consejos Se propone su apeo y reposición, puesto que no existen alternativas para permitir la viabilidad del ejemplar dentro de unos rangos razonablemente tolerables de riesgo asociado a él.
