AP-233-2021 a AP-241-2021
AP-241-2021
CAF

SOLICITUD DE APEO DE ARBOLADO VIARIO (AP-241-21) PARTE 2ª

MOTIVO: POR CRITERIOS DE GESTIÓN/RENOVACIÓN

1. **FECHA:** 23 de julio de 2021
2. **SITUACIÓN:** Avenida de la Cruz Roja
3. **Distrito:** Macarena
4. **ESPECIE:** *Robinia pseudoacacia*
5. **P.C. (c.m):** 124
6. **ALTURA (m):** 8
7. **ALCORQUE (m):** 1 x 1
8. **LATITUD DE ACERADO(m):** 4
9. **LESIONES GRAVES:**

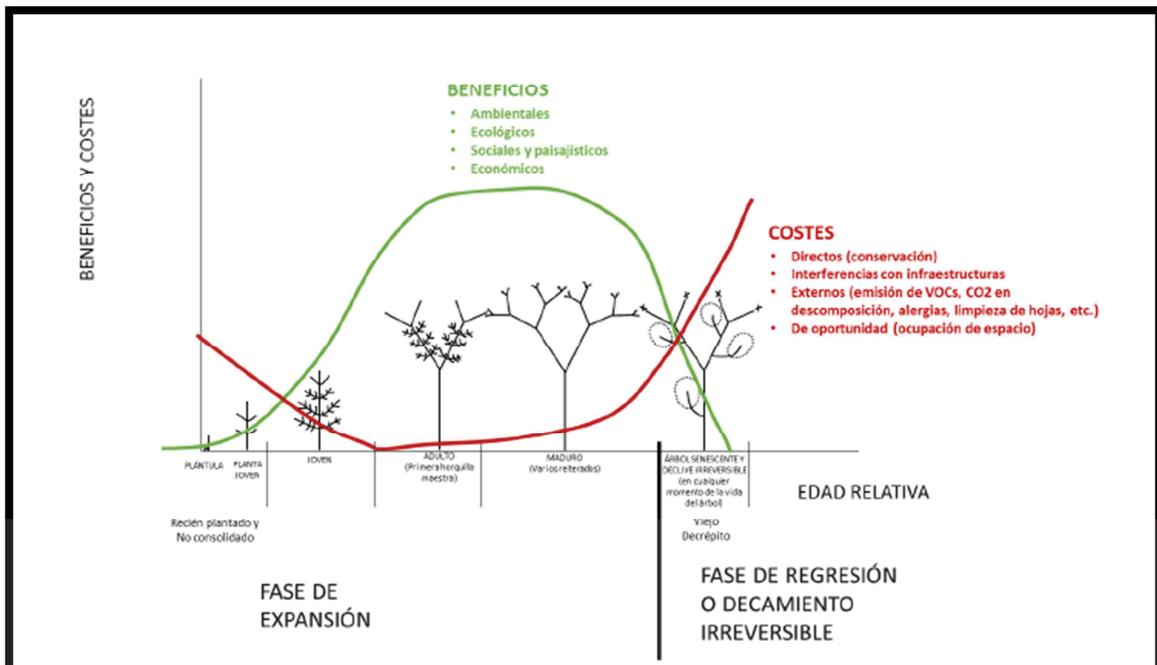
Ilustración 1. Gráfica beneficios-cortes a lo largo de la edad relativa de un árbol urbano

- Debido a la conjunción del estado de los defectos estructurales y fisiológicos, la edad relativa del ejemplar, su vitalidad y las características de la especie, se puede determinar razonadamente que el ejemplar, como árbol urbano, ha alcanzado la fase en que los costes de mantenimiento son mayores que los beneficios que puede generar.
- Se observa a nivel de alcorque signos de obra reciente. Posiblemente pudiera existir algún daño subyacente al sistema radicular. Lo cual concordaría con la desvitalización notable en copa, que no se detecta en otros ejemplares de la misma unidad de gestión.

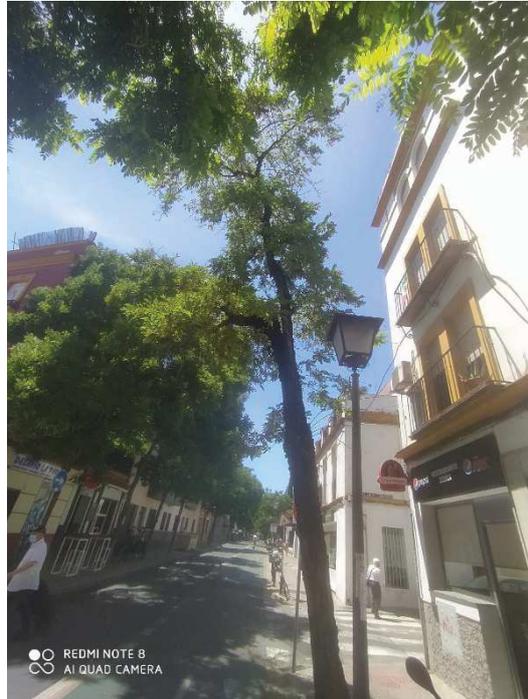
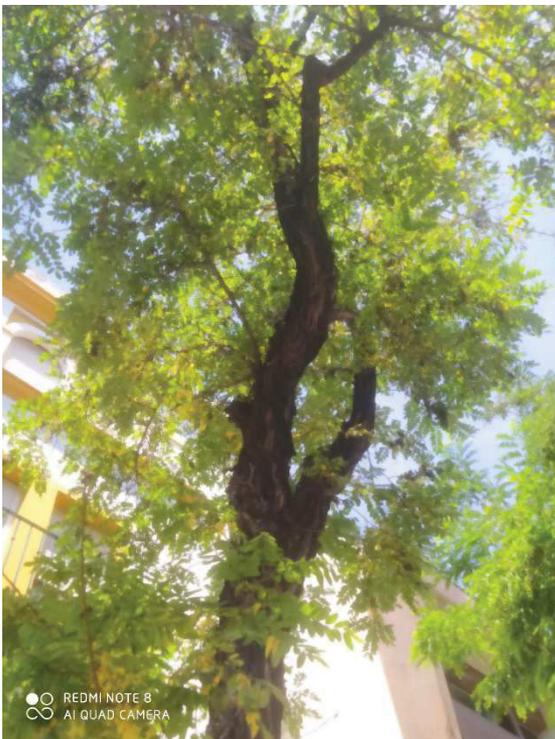
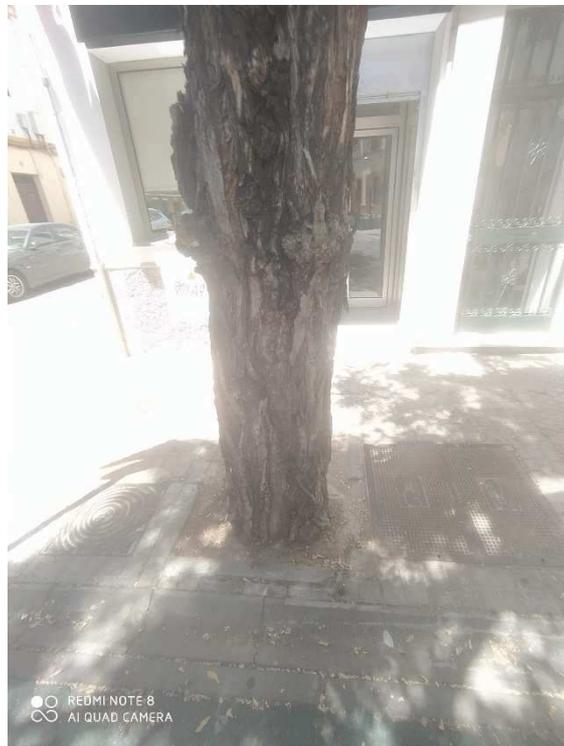
12. FOTOGRAFÍAS:

- Ejemplar antiguamente terciado. Generando fragilidad estructural en las inserciones de ejes anclados en dichos puntos.
- Área canchosa que recorre el tronco longitudinalmente y que expone un deterioro significativo de los tejidos afectados.
- Se detecta la presencia de hongos activos, por el nivel de degradación de los tejidos en diversas cavidades. Degradación también en los propios labios de herida, que son las estructuras encargadas de consolidar el defecto.

- El estado fisiológico, asociado al vigor, se encuentra bajo parámetros relativamente bajos en algunos ejes. Especialmente en aquellos insertos a mayor altura. Apparente normalidad en zona media y basal de copa.

- Debido a las características inherentes a los defectos que se señalan en anteriores apartados, se espera un aumento gradual de la incidencia de estos sobre la estabilidad estructural. Y por tanto, hacia un aumento paulatino de la probabilidad de fallo en el futuro, en contraposición a una disminución constante del aporte de beneficios ecosistémicos.
- La especie que nos ocupa presenta una serie de características que hacen determinar una corta vida útil futura al ejemplar en la situación en la que se

encuentra; tiene dificultades para compartimentar y consolidar defectos causados por patógenos de tipo fúngico especialmente.

"ÚNICO.- Autorizar el apeo de un ejemplar de *Robinia pseudoacacia* con id nº 36, situado en la Avenida de La Cruz Roja (AP-241-2021). De acuerdo con el informe del Servicio Técnico: **MOTIVO DEL APEO:** Criterios de gestión/renovación. La especie *Robinia pseudoacacia* reúne algunos atributos que la convierten en una opción con baja eficiencia relativa como árbol urbano. Debido, entre otros aspectos, a que implica un largo periodo de consolidación tras implantarse y exige constantes actuaciones para favorecer el óptimo desarrollo de su modelo arquitectural en el entorno urbano. Resultando, finalmente, un periodo de mayor aporte de beneficios ecosistémicos relativamente corto. Esta situación se traduce en un balance negativo de costes/beneficios en un significativo porcentaje de los casos, más aun cuando los ejemplares ya envejecidos deben mantenerse dentro de unos rangos de riesgo tolerables. Como gestores conscientes de la importancia del papel del arbolado urbano en la mejora del confort ciudadano, debemos atender al "momento oportunidad" que genera el proyecto de reurbanización que comenzará de manera inminente en la zona. Entre sus principales objetivos se encuentra la creación de un corredor verde a lo largo del eje de la avenida, por lo que es recomendable aprovechar las mejoras del entorno para implantar nuevos ejemplares de calidad ya que con la renovación de éstos se pretende mejorar el arbolamiento de la zona, ampliando la superficie foliar de las posiciones que se renueven bajo estos criterios y, con ello, aumentando exponencialmente los beneficios ecosistémicos que nos brinda el arbolado urbano en el corto-medio plazo. Las obras proyectadas para la reurbanización y climatización de toda la avenida generarán alteraciones significativas en el entorno de los árboles. Acciones como las relacionadas con la renovación del pavimento, circulación continuada de maquinaria pesada o la ejecución de zanjas para la colocación de diversas conducciones en sus inmediaciones producirán afecciones, aunque se procure mantener la máxima atención, especialmente en lo que al sistema radicular se refiere, que como mínimo se reflejará en una desvitalización general que estimamos irreparable para estos ejemplares. Lo cual, atendiendo al estado fisiológico, edad relativa y expectativas de futuro que presentan el ejemplar, haría que aumentara notablemente el riesgo asociado a sus estructuras y/o producirían la muerte prematura del mismo.
