AP-199-2021
AAP

FICHA DE APEO DE ARBOLADO VIARIO (199/21) PARTE 2ª

MOTIVO DEL APEO: Colapso del árbol

1. **FECHA:** 05/07/21
2. **SITUACIÓN:** Calle Torre de David **DISTRITO:** Sur
3. **ESPECIE:** *Brachychiton populneus* **Nº ID:** 161
4. **P.C. (cm):** 80 **ALTURA (m):** 10 **ALCORQUE (m):** Cuadrado individual

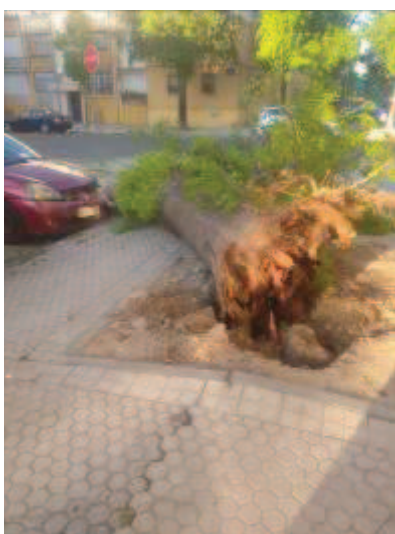
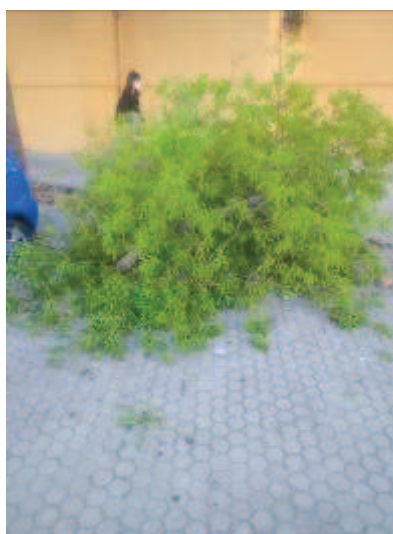
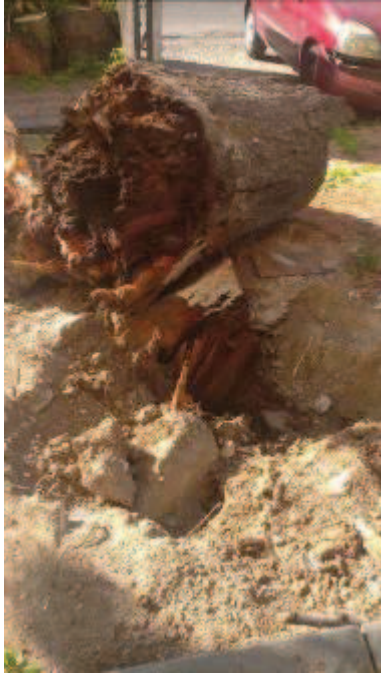
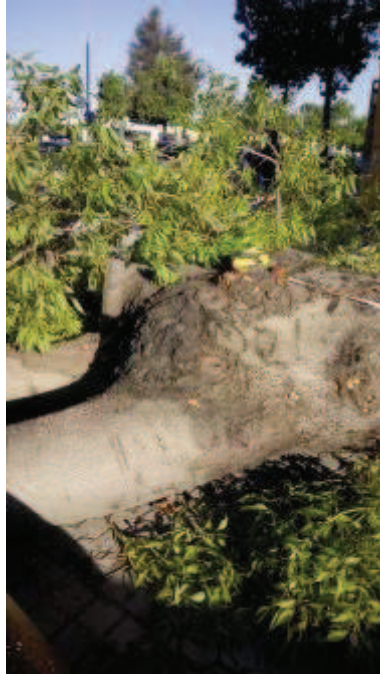
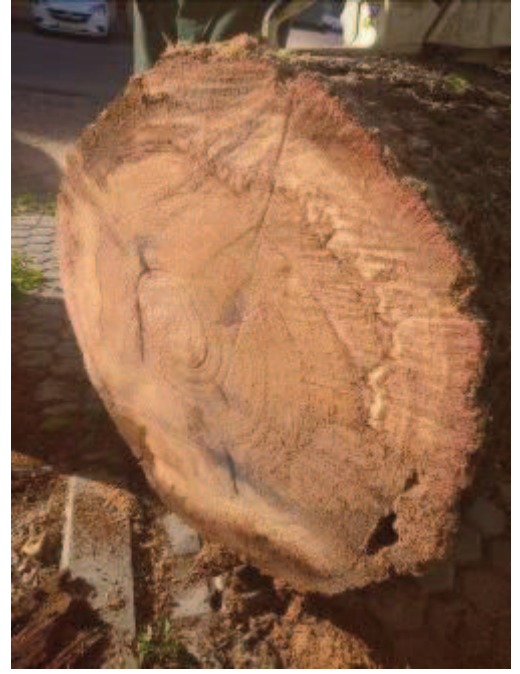
9. **FOTOGRAFÍAS:**

5. **LATITUD DE ACERADO:** Acceso viviendas y a Avenida principal, franja de aparcamiento en batería y calzada de dos carriles de circulación.
6. **LESIONES GRAVES:** Vuelco rotacional por rotura de raíces de relevancia estructural que habían perdido drásticamente resistencia mecánica como consecuencia de la pudrición total de los tejidos, sin indicios visibles exteriormente del defecto (óptima conicidad en cuello y corteza indemne). Leve inclinación hacia calzada (10ºS). Antiguo desmoche total de copa, que actualmente se encontraba conformada por 5 suplentes codominantes de 20cm de diámetro. Viejos daños radiculares debido a canalizaciones de servicios subterráneos y remodelaciones de acerado, que han derivado en la grave afección fúngica y bacteriana de las raíces leñosas del anclaje, que en el momento del vuelco se encontraban descompuestas, quedando el árbol únicamente sustentado por las raíces adventicias generadas tardíamente (2 raíces superficiales jóvenes de hasta 10cm de diámetro), las cuales se apreciaban antes del vuelco sobre el suelo del alcorque en la zona de tensión.

7. **ESTADO GENERAL:** Árbol maduro, severamente desestructurado, con vitalidad media.
8. **OBSERVACIONES:** Actualmente la práctica de desmoche de copa se encuentra en desuso en arboricultura urbana, salvo casos particulares, por las graves consecuencias que tiene esta intervención a medio y largo plazo sobre la salud e integridad mecánica del arbolado (desestructuración irreversible, inducción de pudriciones, muerte de albura, eliminación de reservas,...) . Además, en esta especie es una poda especialmente desaconsejada debido al porte natural del árbol y a su escasa capacidad de compartimentación de las afecciones microbianas a nivel de la madera interna.
