Expediente 70/2021

AP-220-2021
AAP

FICHA DE APEO DE ARBOLADO VIARIO (220/21) PARTE 2ª

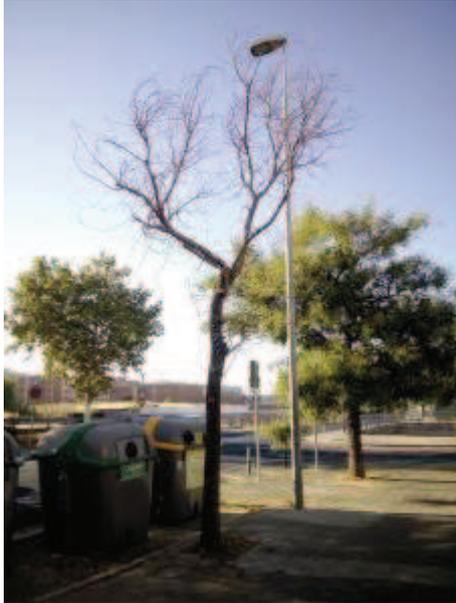
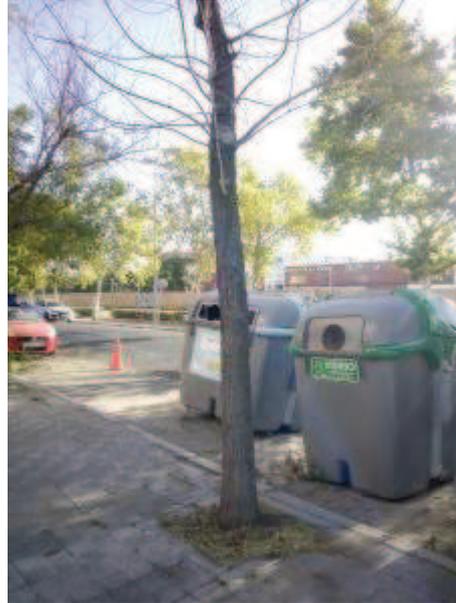
9. FOTOGRAFÍAS:

MOTIVO DEL APEO: Árbol muerto

- 6. LESIONES GRAVES:** 100% ramas secas. Tras la muerte del ejemplar, existe una alta probabilidad de fractura de ramas y/o vuelco del árbol completo debido al consiguiente debilitamiento mecánico y pudrición de los tejidos disfuncionales.

- 7. ESTADO GENERAL:** Árbol adulto, con porte levemente alterado en vivero.
- 8. OBSERVACIONES:** Además de la repercusión negativa sobre la vitalidad, viabilidad y funcionalidad del arbolado que implican las afecciones radiculares abióticas inherentes al entorno urbano actual (compactación excesiva, pavimento sobre raíces, canalizaciones subterráneas de servicios,...), se ha constatado que las posiciones arboladas que se encuentran en las inmediaciones (menos de dos metros de distancia) de una ubicación de contenedores de residuos sufren fuertes desvitalizaciones y decaimientos fisiológicos provocados por influencia de la emisión de gases a alta temperatura desde el tubo de escape de los camiones durante las labores de vaciado y recogida, siendo más evidente el efecto cuando la operación tiene una duración mayor, por la concentración de contenedores en un mismo punto, o se da mayor proximidad, por la escasa amplitud del vial, y viéndose más afectadas, en este aspecto, determinadas especies como *Styphnolobium japonicum*, *Catalpa bignonioides* y *Firmiana simplex*. Tampoco hay que olvidar los daños mecánicos infringidos durante la propia recogida de residuos (roces e impactos que suponen heridas permanentes en fustes y ramas principales, y fractura de ramas secundarias), que comprometen el futuro y la integridad estructural de todas las especies. Teniendo estos factores en consideración, se planificará progresivamente el posicionamiento adecuado de árboles y contenedores para evitar perjuicios y pérdida de ejemplares.
