Expediente 70/2021

AP-180-2021
AAP

FICHA DE APEO DE ARBOLADO VIARIO (180/21) PARTE 2ª

MOTIVO DEL APEO: Riesgo no tolerable tras incidencia

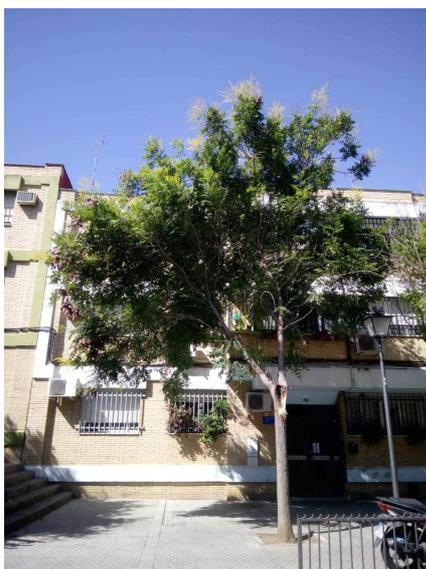
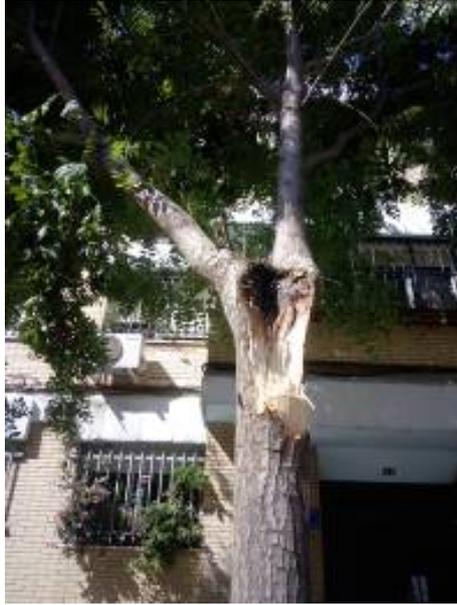
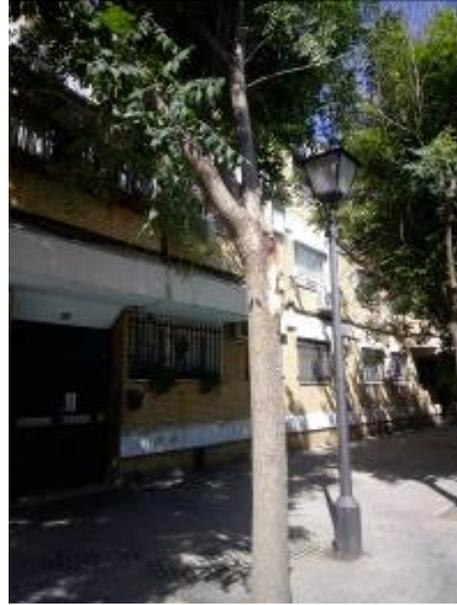
9. **FOTOGRAFÍAS:**

5. **LATITUD DE ACERADO:** Acceso a viviendas, plaza recreativa, pistas deportivas y centro escolar.
6. **LESIONES GRAVES:** Fallo previo de ejes codominantes al nivel de la cruz principal, debido al debilitamiento mecánico de esta conformación (copa denominada 'de vaso' inducida en vivero, con varios brazos codominantes, o suplentes, de la misma categoría insertados en un mismo punto, con tendencia al ahilamiento y al desarrollo de cortezas incluidas a nivel de su anclaje en la cruz). En la grave herida dejada por el desgarro se observa corteza incluida y pudrición incipiente de la madera interna desde este punto. Insuficiente pared residual para garantizar la estabilidad mecánica de la copa remanente.

7. **ESTADO GENERAL:** Árbol adulto, vitalidad media y porte gravemente alterado desde vivero, induciendo codominancia de cuatro ejes principales, con tendencia al ahilamiento (concentración de carga foliar en el tramo distal o terminal) y al desarrollo de corteza incluida entre ellos.

8. **OBSERVACIONES:** Especie clasificada en el grupo de arbolado de menor longevidad (30-50 años) con escasa capacidad de compartimentación de la madera. Por este factor, se espera un rápido deterioro de la madera expuesta en la lesión, además de la reducción irreversible de la capacidad de carga debido a la pérdida de sección transversal al nivel del desgarro.
