Expediente: 67/2021

*“ÚNICO.- Autorizar el apeo de un ejemplar de Acer negundo con ID nº 86, situado en Avda. Dr. Fedriani (AP-43-2021). De acuerdo con el informe del Servicio Técnico: **MOTIVO DEL APEO:** Riesgo no tolerable. El ejemplar presenta una serie de defectos estructurales que comprometen severamente su estabilidad general. Los cuáles generan un nivel de riesgo ELEVADO, asociado al árbol. En este caso, se considera un nivel de RIESGO NO TOLERABLE en consonancia con los escasos beneficios ecosotémicos que ofrece. Al no existir medidas de mitigación que permitan revertir esta situación y existir un momento de oportunidad para la renovación de la posición generado con las obras de instalación del carril bici en la citada Avenida Doctor Fedriani. **ESTADO GENERAL:** El estado general, asociado al vigor, es bajo. No se le presupone una capacidad de generar nuevas estructuras lo suficientemente eficientes como para favorecer la consolidación de defectos. Aunque tampoco a la estructura antigua, se le presume capacidad para soportar una nueva copa con capacidad óptima de desarrollo. **OBSERVACIONES:** No existen alternativas que permitan minimizar los defectos, favorecer su cons

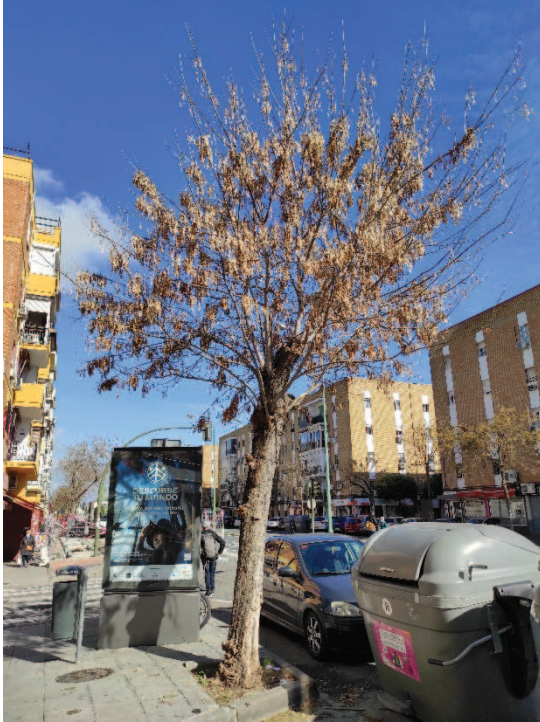
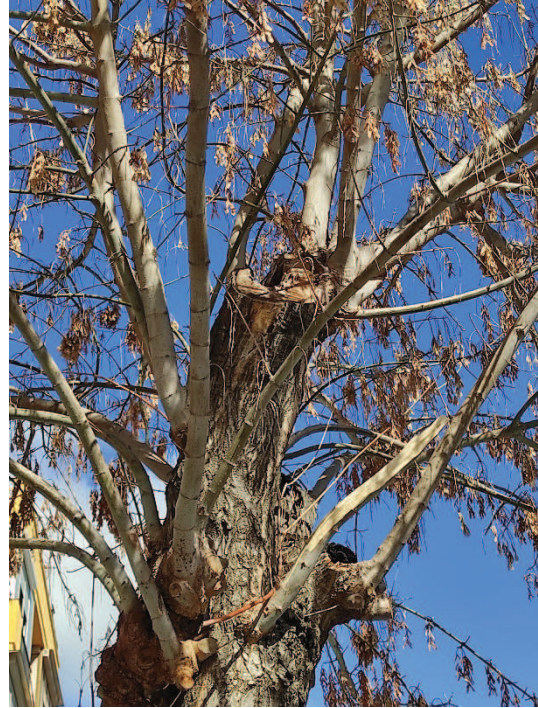
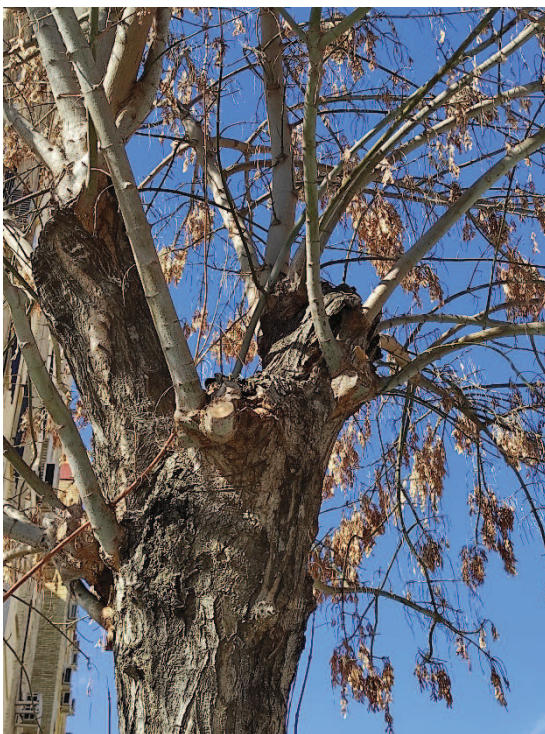
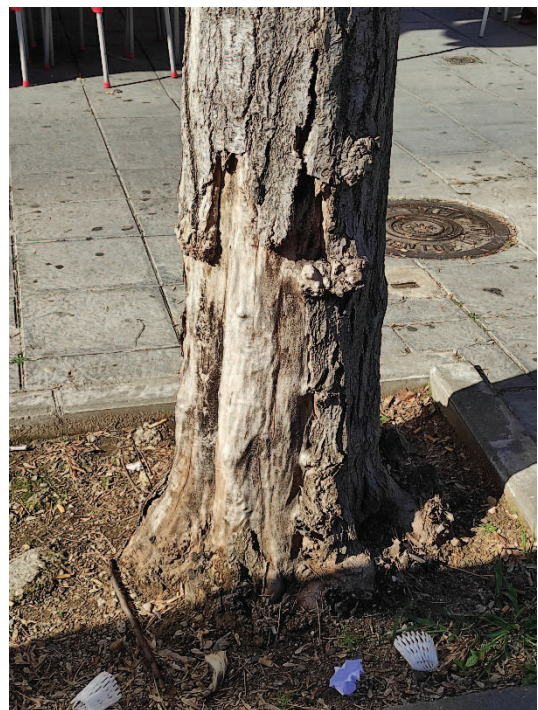
12. FOTOGRAFÍAS:

7. **ALCORQUE (m):** 1 x 1
8. **LATITUD DE ACERADO(m):** 4
9. **LESIONES GRAVES:**
 - Árbol desmochado.
 - Descortezamientos asociados a procesos de degradación severa y avanzada, generando muerte cambial en toda la zona afectada (cuello y zona basal del tronco).

- Cavidades asociadas a pudriciones activas en los puntos de desmoche. Estructuras juveniles con cierto vigor subyacente en su crecimiento, ancladas en estos puntos. Los cuáles, generan zonas de severa debilidad estructural, incluso respecto a la resistencia estática que genera el peso de la copa, por el grado de deterioro que presentan las fibras.

- Signos de actividad de hongos patógenos activos por toda la estructura.
10. **ESTADO GENERAL:**
 - El estado general, asociado al vigor, es bajo. No se le presupone una capacidad de generar nuevas estructuras lo suficientemente eficientes como para favorecer la consolidación de defectos. Aunque tampoco a la estructura antigua, se le presume capacidad para soportar una nueva copa con capacidad óptima de desarrollo.

- El fallo se puede considerar inminente por la alta dificultad para compartimentar pudriciones que presenta la especie, debido a su debilidad ante la acción de hongos patógenos.
- Su capacidad de resiliencia se supone prácticamente nula, sobre todo teniendo en cuenta el estrés añadido que pueden suponer las tareas ejecutadas en las obras que tienen lugar en su entorno.

Notas, explicaciones, descripciones: Ejemplar cuya copa se compone de multitud de ejes juveniles y vigo-

rosos, de origen epicórmico. Sin embargo, está soportada por una estructura que esta progundamente degrada por

la acción de hongos patógenos, que siguen deteriorando los tejidos. Está prácticamente al borde de alcanzar su li-

mite de carga estática. Se observa incapacidad del ejemplar de consolidar descortezamientos severos en su zona

basal. Así como cavidades con tejidos con intensas pudriciones como anclaje a ejes jóvenes.

Propuestas y/o consejos Se propone su apeo y reposición, puesto que no existen alternativas para permitir la viabilidad del ejemplar dentro de unos

rangos razonablemente tolerables de riesgo asociado a él.
