Expediente: 67/2021

AP-42 a 45-2021
AAP

SOLICITUD DE APEO DE ARBOLADO VIARIO (AP-44-21) PARTE 2ª

MOTIVO DEL APEO: RIESGO NO TOLERABLE

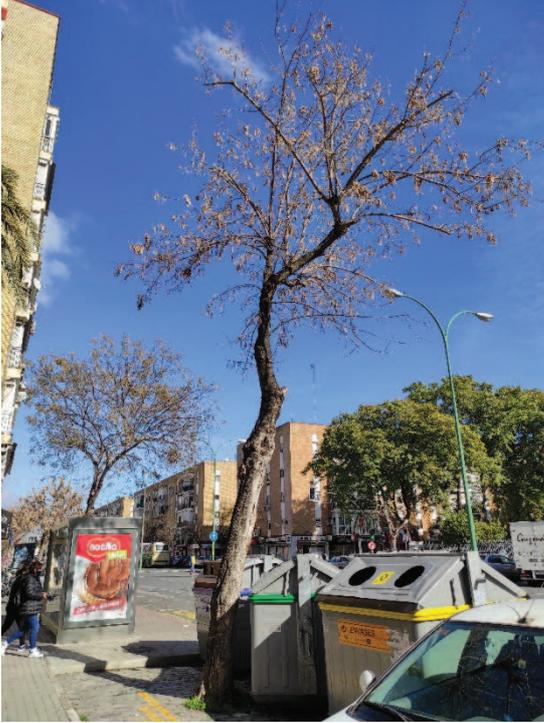
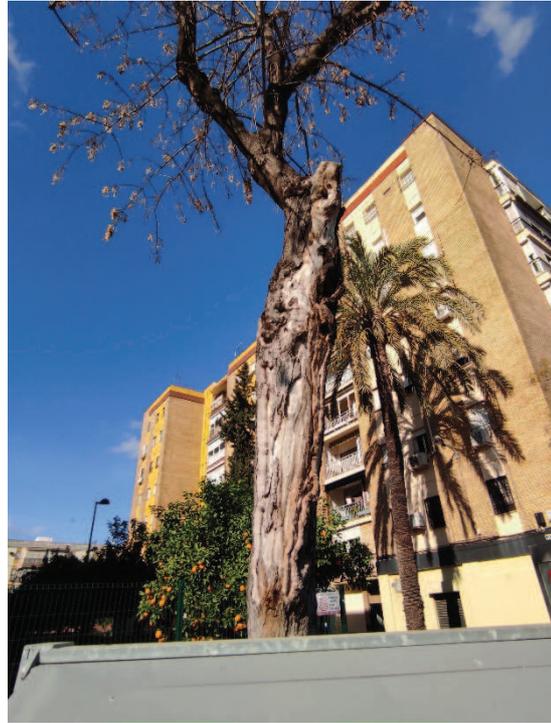
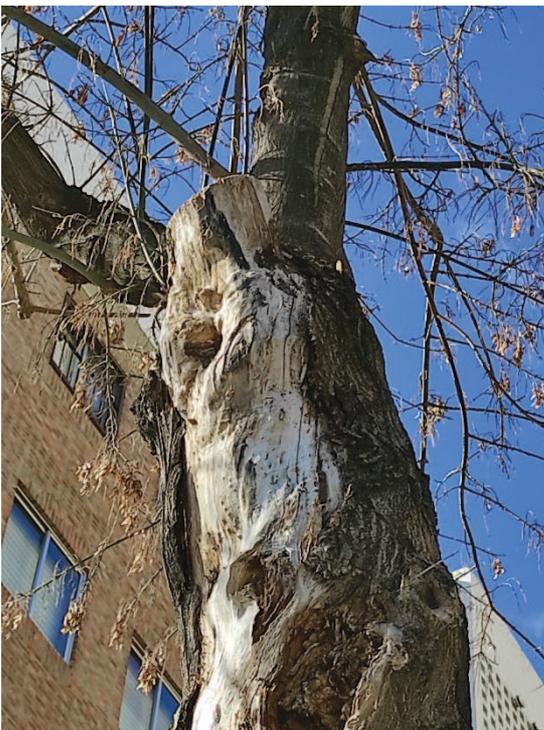
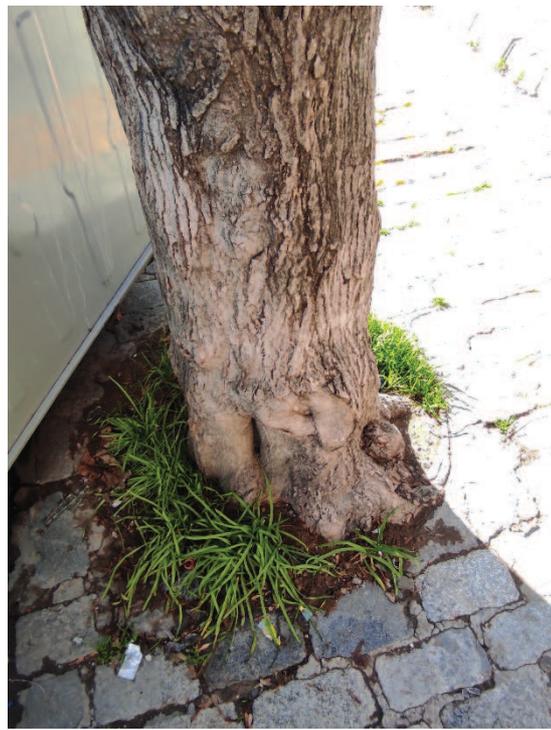
12. FOTOGRAFÍAS:

6. **ALTURA (m):** 10
7. **ALCORQUE (m):** 1 x 1
8. **LATITUD DE ACERADO(m):** 4
9. **LESIONES GRAVES:**
 - Árbol con sus ejes primarios y secundarios antiguamente terciados.

- Antecedentes de colapso de ejes juveniles (epicórmicos anclados en puntos de antiguos terciados).
 - Angulaciones en tronco, ejes primarios y secundarios que generan puntos estructuralmente vulnerables a la hora de disipar cargas de vientos, de moderados a intensos, durante un episodio de meteorología adversa.

- Cavidades asociadas a pudriciones activas, repartidas por cruz primaria, ejes primarios y secundarios. En muchos casos, presenta aberturas al exterior a través de heridas.

- Área chacrosa que recorre el tronco desde la cruz a la mitad del mismo aproximadamente, asociada a degradación intensa de tejidos, deterioro de los labios de herida y generando muerte cambial en gran parte del perímetro de dicha área. Grietas asociadas al defecto.

- Signos de afección fúngica activa y severa, notable en el nivel de deterioro de los tejidos expuestos y en las cavidades.
10. **ESTADO GENERAL:**
 - El estado general, asociado al vigor, es bajo. No se le presupone una capacidad de generar nuevas estructuras lo suficientemente eficientes como para favorecer la consolidación de defectos. Aunque tampoco a la estructura antigua, se le presume capacidad para soportar una nueva copa con capacidad óptima de desarrollo.

- No existen alternativas que permitan minimizar los defectos, favorecer su consolidación y/o mitigar riesgos.
- El fallo se puede considerar inminente por la alta dificultad para compartimentar pudriciones que presenta la especie, debido a su debilidad ante la acción de hongos patógenos.
- Su capacidad de resiliencia se supone prácticamente nula, sobre todo teniendo en cuenta el estrés añadido que pueden suponer las tareas ejecutadas en las obras que tienen lugar en su entorno.

Propuestas y/o consejos Se propone su apeo y reposición, puesto que no existen alternativas para permitir la viabilidad del ejemplar dentro de unos rangos razonablemente tolerables de riesgo asociado a él.

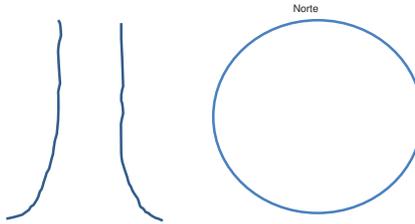
Notas, explicaciones, descripciones: Se detectan cavidades por debajo de la antigua cruz, asociadas a pudriciones activas y muy avanzadas. Además, el chancro que presenta de los reiterados golpes que probablemente sufre durante las recogidas de basuras, no se está consolidando adecuadamente, y el labio de herida es prácticamente inexistente. La muerte cambial puede estimarse en aproximadamente un 50% del perímetro del tronco.
