**Expediente: 66/2021**

**FICHA DE APEO DE ARBOLADO VIARIO (AP77/21) PARTE 2ª**

1. **FECHA:** 08/03/21
2. **SITUACIÓN:** Avenida Menéndez Pelayo **DISTRITO:** Nervión
3. **ESPECIE:** *Firmiana simplex* **Nº ID:** 316
4. **P.C. (cm):** 99 **ALTURA (m):** 11 **ALCORQUE (m):** Cuadrado individual

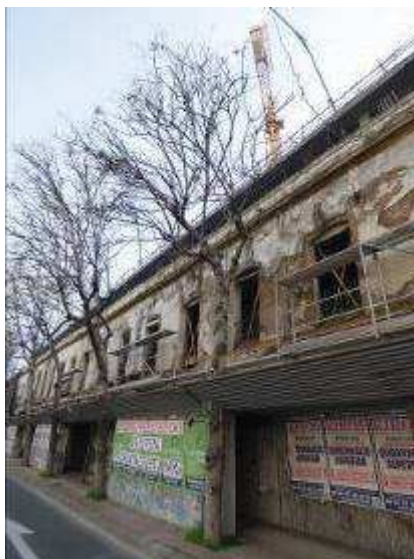
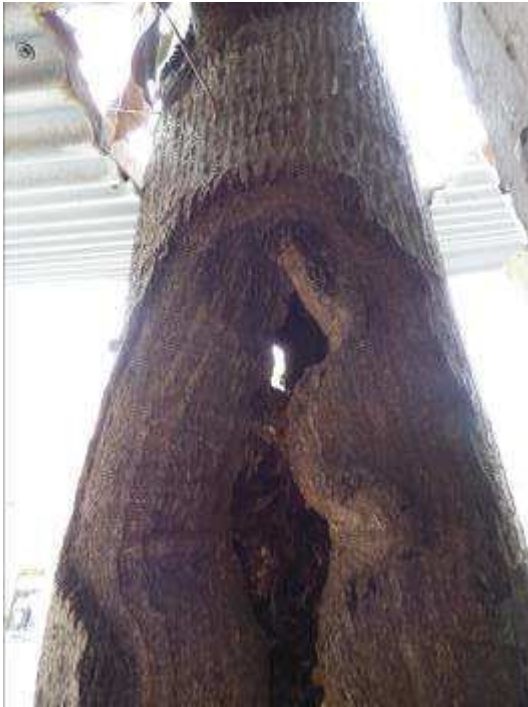
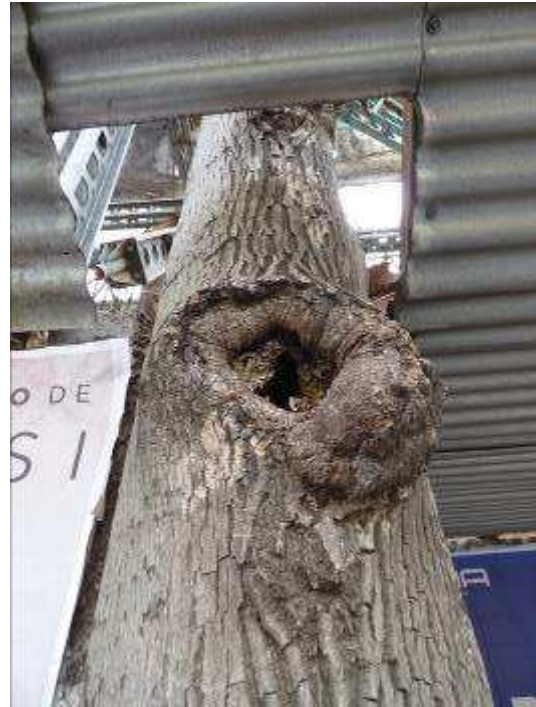
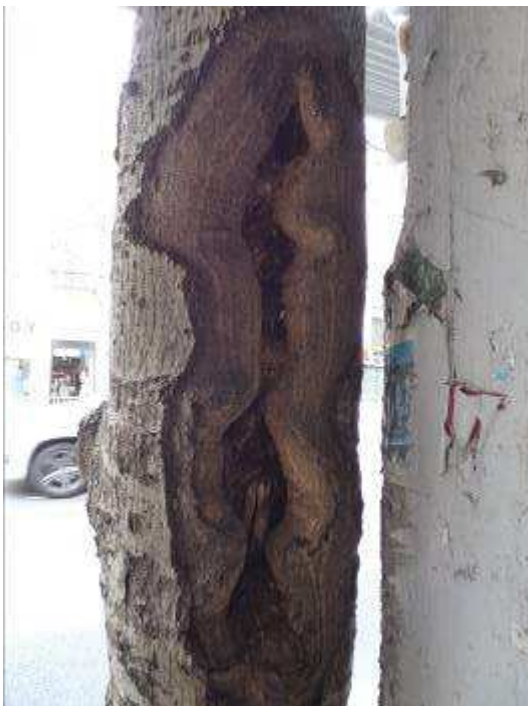
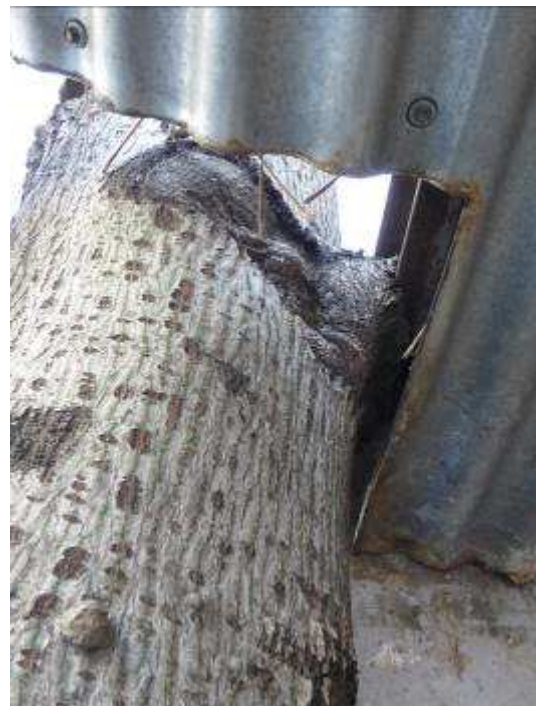
9. **FOTOGRAFÍAS**

5. **LATITUD DE ACERADO:** Acceso a viviendas, zona comercial y de gran afluencia turística, con calzada de cuatro carriles de circulación.
6. **LESIONES GRAVES:** Grave pudrición del tronco con pérdida total del duramen y cavidades abiertas en orientaciones opuestas de la sección transversal, a 1,8m de altura (en cara Oeste: cavidad circular, de 15cm de diámetro, y en cara Este, cavidad longitudinal, de 35cm de largox10cm de ancho). Afección fúngica de la madera interna también a nivel de los ejes principales de copa, antiguamente terciados. Contacto y proximidad significativa respecto a instalaciones de obra auxiliares para sujeción de la fachada del edificio anexo, que se encuentra en construcción (pilar de hormigón de, al menos 4 toneladas de peso a 10cm del tronco, y chapa metálica en contacto con el tronco a 2,5m de altura).

7. **ESTADO GENERAL:** Árbol adulto, vitalidad inferior a la media de la especie, copa reducida, mínima en cuanto amplitud y densidad foliar, desestructurada por antiguo terciado de ejes principales, produciéndose roturas de suplentes debido a la fragilidad de la inserción (unión débil sobre zona de terciado).

8. **OBSERVACIONES:** Cambios drásticos del entorno por retirada de la infraestructura auxiliar que sustentado desde finales de 2005 la fachada en obra, lo que supondrá la desprotección del ejemplar, parcialmente apoyado y en contacto con dicha instalación provisional (chapa metálica solapada con engrosamiento de la madera a 2,5m de altura y columna hormigonada a 10cm del fuste), y una variación muy importante en los factores de carga a los que se ha adaptado durante este periodo de más de 15 años.

**MOTIVO DEL APEO:** Riesgo no tolerable por cambios drásticos en el entorno
