AP-76-2021
AAP

FICHA DE APEO DE ARBOLADO VIARIO (AP76/21) PARTE 2ª

1. **FECHA:** 02/03/21
2. **SITUACIÓN:** Paraguay **DISTRITO:** Bellavista-La Palmera
3. **ESPECIE:** *Melia azedarach* **Nº ID:** 786
4. **P.C. (cm):** 194 **ALTURA (m):** 14 **ALCORQUE (m):** Cuadrado individual

ISA Formulario de Evaluación Básica de Riesgo de Arbolado

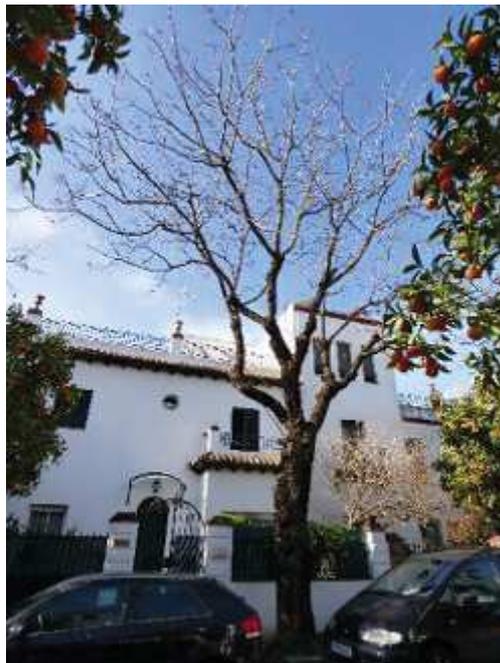
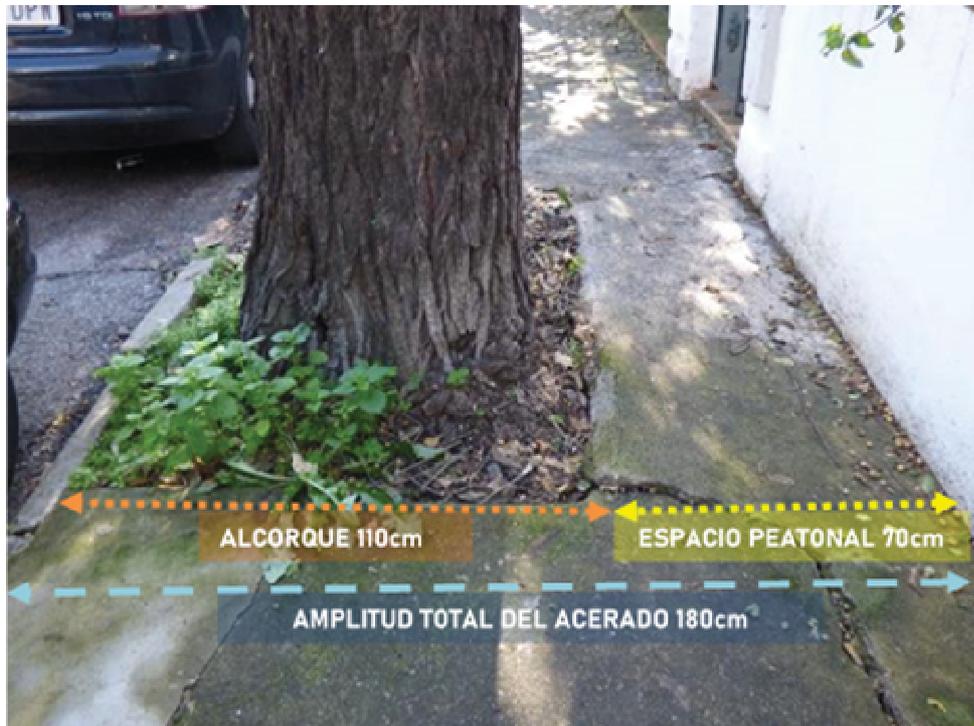
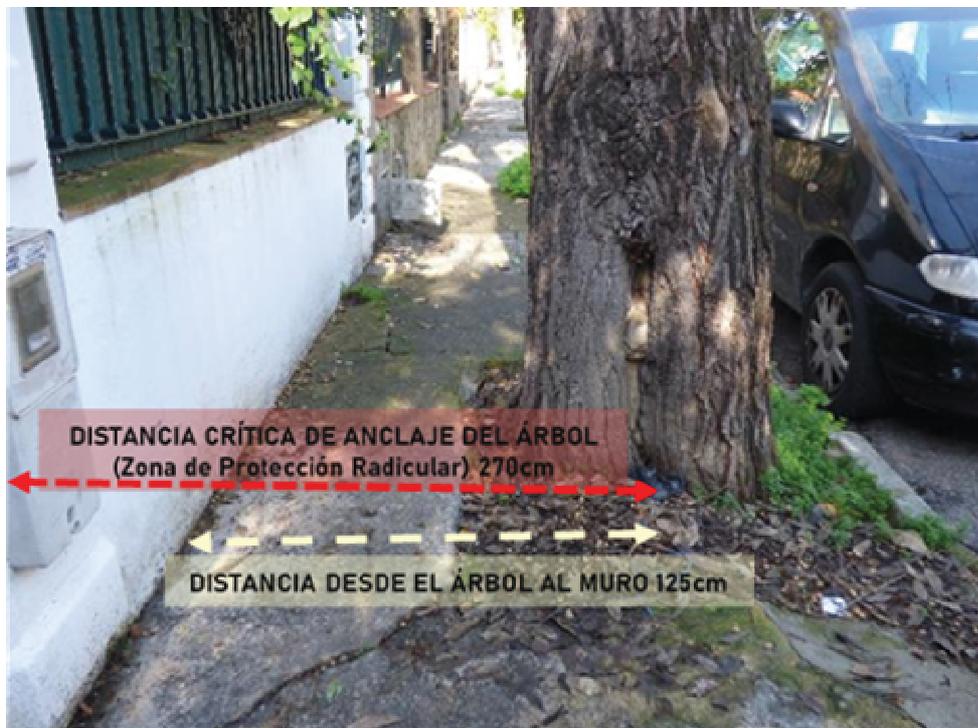
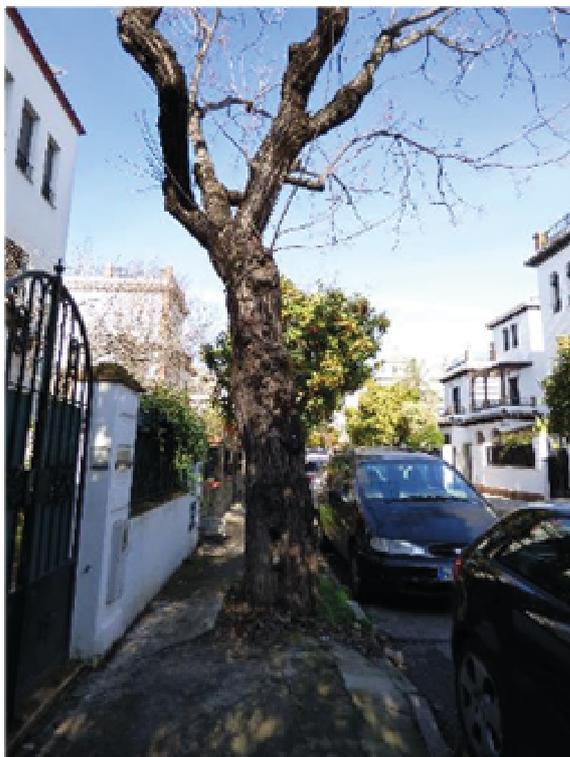
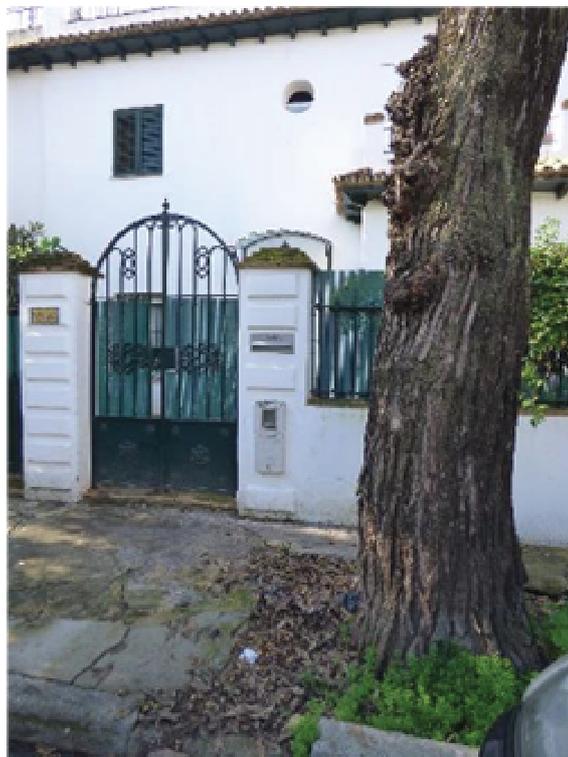
9. **FOTOGRAFÍAS**

5. **LATITUD DE ACERADO:** Acceso a viviendas, franja de aparcamiento en línea y carril de un sentido de circulación.
6. **LESIONES GRAVES:** Árbol maduro, en fase fenológica avanzada en relación a la especie en ambiente urbano. No presenta defectos mecánicos significativos y las debilidades estructurales son leves, características de su etapa de desarrollo: antiguas lesiones de poda con madera expuesta, pérdida progresiva del duramen, y lateralización y superficialidad de raíces leñosas de relevancia estructural. Levantamiento y rotura del pavimento, entorno al alcorque, por acción radicular. También se aprecian desperfectos y grietas en el muro y solería del patio privado aledaño debido al desarrollo y engrosamiento de raíces superficiales.

8. **OBSERVACIONES:** Acerado estrecho, con anchura mínima según la normativa de accesibilidad urbana. Las raíces leñosas que están generando interferencias en el pavimento público y en el patio del inmueble privado, se encuentran dentro del área crítica de anclaje radicular, de manera que su supresión implica un rango intolerable de riesgo de vuelco del ejemplar.

Árbol en fase fenológica de madurez avanzada, con vitalidad adecuada a su etapa de desarrollo, sin afecciones foliares relevantes. Copa equilibrada y mecánicamente estable. Conicidad óptima y robustez del tronco, con desarrollo de contrafuertes en cuello radicular y lateralización de raíces principales, que muestran una tendencia de desarrollo superficial, generando actualmente el levantamiento del pavimento circundante e interferencias en la vivienda aledaña. No se observan en el árbol debilidades o defectos significativos con relevancia estructural.

Ejemplar de avanzada edad fenológica en relación al ambiente viario urbano, donde escasos árboles alcanzan la senescencia cronológica. En concordancia con su etapa de desarrollo, las raíces muestran una tendencia a la superficialidad y lateralidad, provocando desperfectos en el acerado y el inmueble anexo. Considerando que se trata de un acerado relativamente estrecho, de 180cm de anchura total, y que contando con la posición arbolada (alcorque 110x110cm) el tramo restante es insuficiente para garantizar los requerimientos de la normativa vigente de accesibilidad, y dado que la eliminación de las raíces que están generando un perjuicio actual sobre la propiedad privada supondría daños graves e irreversibles en la zona de crítica de anclaje del árbol, lo que implicaría un alto riesgo de colapso por vuelco, se recomienda el apeo del ejemplar y la remodelación del acerado afectado, sin introducir ninguna nueva plantación hasta que se resuelva el conflicto entre arbolado y accesibilidad que presenta esta calle y aledañas (Barrio Heliópolis).
