**Expediente 70/2021**

AP-135-2021  
AAP

**FICHA DE APEO DE ARBOLADO VIARIO (135/21) PARTE 2ª**

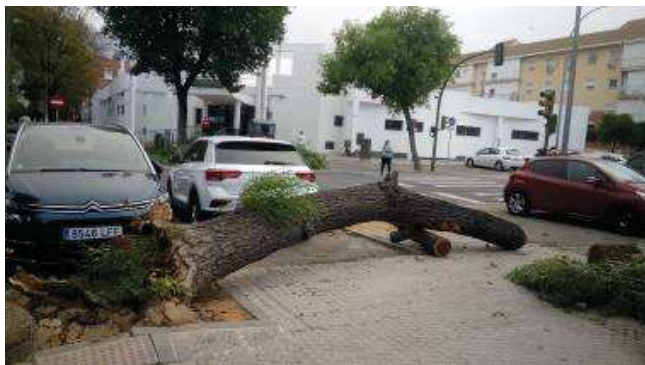
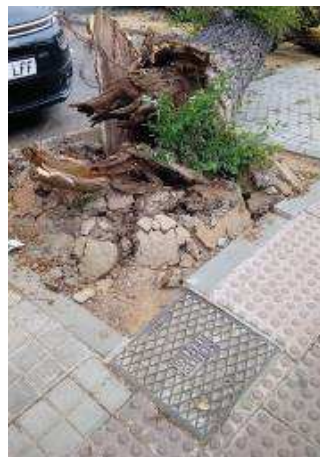
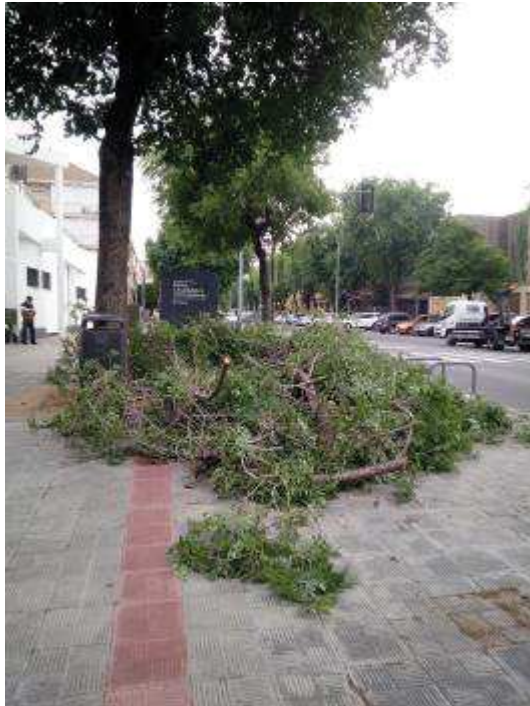
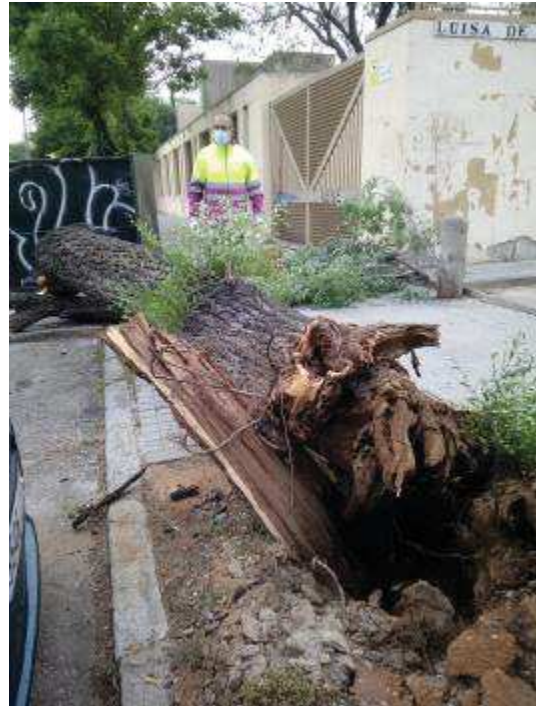
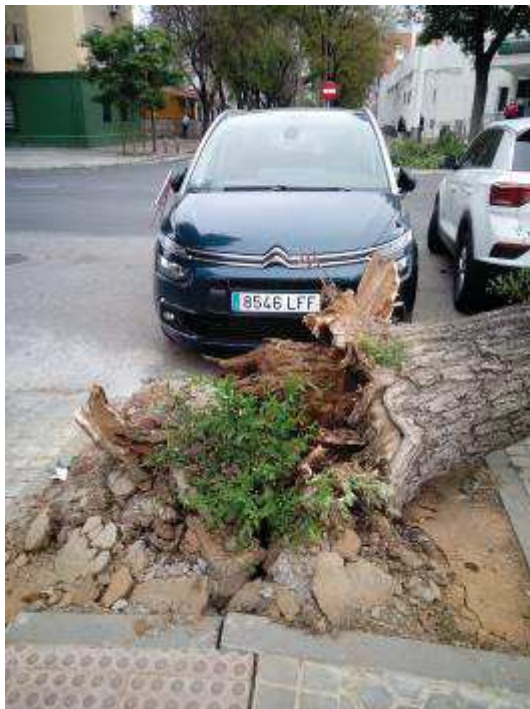
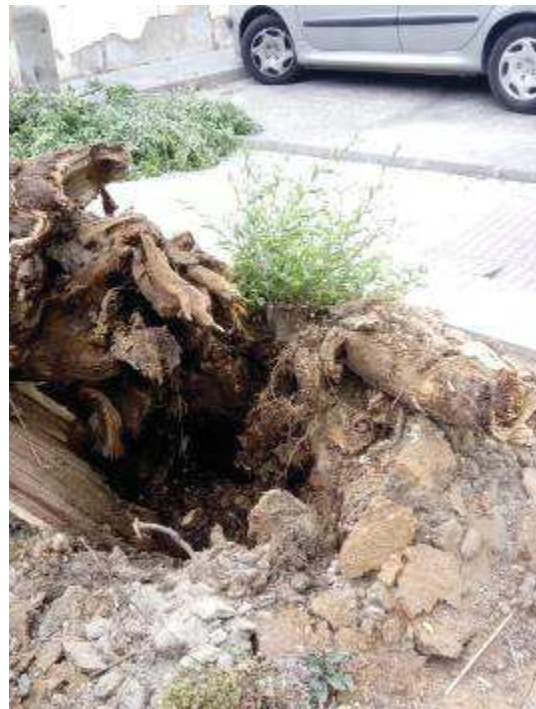
**9. FOTOGRAFÍAS:**

- 6. LESIONES GRAVES:** Inclinado 33ºN. Vuelco rotacional por pudrición de raíces leñosas y rotura en la zona radicular de tracción. Tras la exposición de la parte enterrada (60cm de longitud de anclaje expuesto) se observan varias raíces rotas de hasta 15cm de diámetro con madera deteriorada por la afección fúngica, visible también a lo largo del tronco a nivel del duramen.

- 7. ESTADO GENERAL:** Árbol maduro, con vitalidad media, sin afecciones foliares apreciables.
- 8. OBSERVACIONES:** En la zona de tracción de la inclinación se observaba un levantamiento evidente del acerado y arqueta de servicios subterráneos (señales semafóricas) en el borde del alcorque, a 30cm del pie, lo que supuso, al menos en el momento de la instalación, la generación de daños por corte/desgarro en raíces leñosas del área de crítica de anclaje. Dada la fuerte inclinación del ejemplar (superior a 30º) y las citadas evidencias de potencial debilidad radicular en la cara de tensión, se realizó una reducción de copa (alrededor del 30% de volumen foliar en el sentido de la inclinación y reducción de brazo secundario de palanca) en junio de 2020 y una evaluación de riesgos, con testificación instrumental a nivel de raíces (tecnología TreeRadar) en febrero de 2021, con resultados óptimos para la conservación del ejemplar en condiciones de seguridad. A pesar de los esfuerzos de prevención y minimización del riesgo realizados, el fallo ha ocurrido sin registrarse eventos meteorológicos adversos de magnitud significativa, aunque no es posible estimar, si dada la ubicación del árbol en cruce de calles, el colapso estuvo influenciado por rachas de viento puntuales (turbulencias locales).
