Expediente 70/2021

COMUNICADO DE APEO DE ARBOLADO VIARIO (AP-480-21) PARTE 2º

MOTIVO: RIESGO NO TOLERABLE

2. SITUACIÓN: Calle Elisa Ruiz Romero.

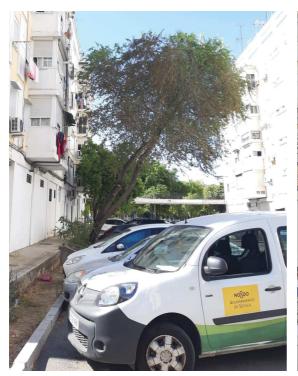
Ilustración 1. Vista general en septiembre de 2020

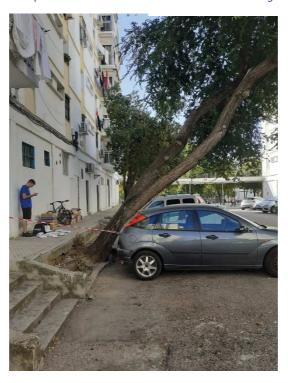
- Inclinación de aproximadamente 41º respecto a la vertical.
- Levantamiento reciente del plato radicular. Todo el área de la zona de seguridad radicular que trabaja principalmente a tracción, respecto la orientación de la inclinación del ejemplar, ha perdido probablemente su cohesión con el terreno de manera definitiva.
- El efecto palanca que incide en el cuello y raíces se supone superior a la capacidad de soporte de estas estructuras.
- Se detectan grietas en el terreno y en la solería cercana compatibles con un proceso de inclinación activa, con alta capacidad de generar un vuelco inminente. Así como desprendimientos de material de la base del acerado.

Ilustración 2. Vista general en octubre de 2021

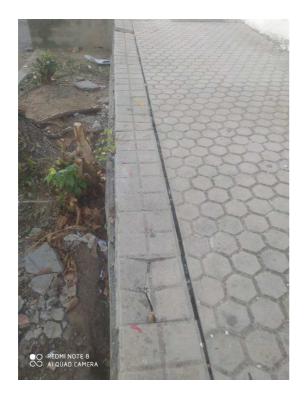
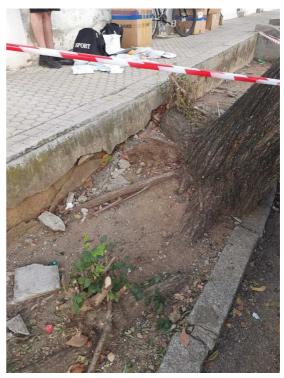
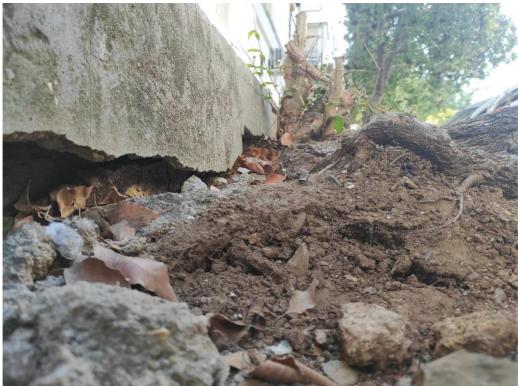
12. FOTOGRAFÍAS:

- Se estima que la pérdida de soporte mecánico del cuello y zona basal del tronco es severa.
- La evolución de la inclinación del ejemplar, se viene evaluando periódicamente desde hace algo más de un año. Se han realizado podas de reducción de copa, para contener el proceso de inclinación en mayor tiempo posible, y con el objetivo de favorecer una posible consolidación natural a nivel radicular y de cuello.
