**Expediente 70/2021**

AP-427-2021  
AAP

**COMUNICADO DE APEO DE ARBOLADO VIARIO (AP-427-21) PARTE 2ª**

**MOTIVO: RIESGO NO TOLERABLE**

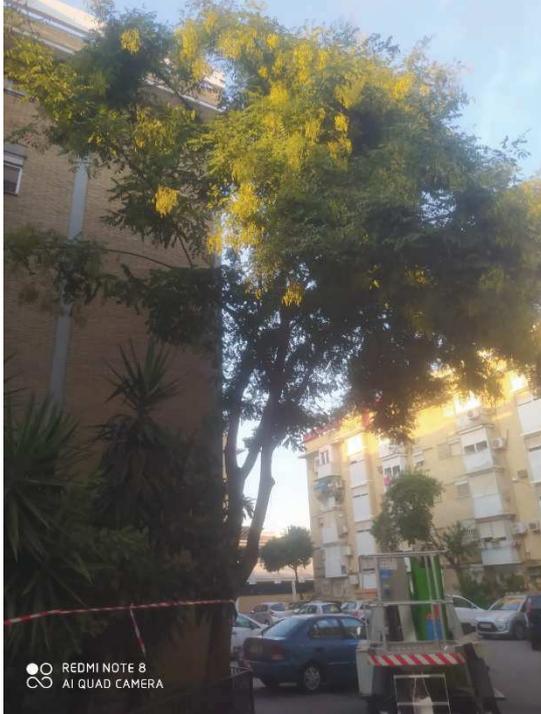
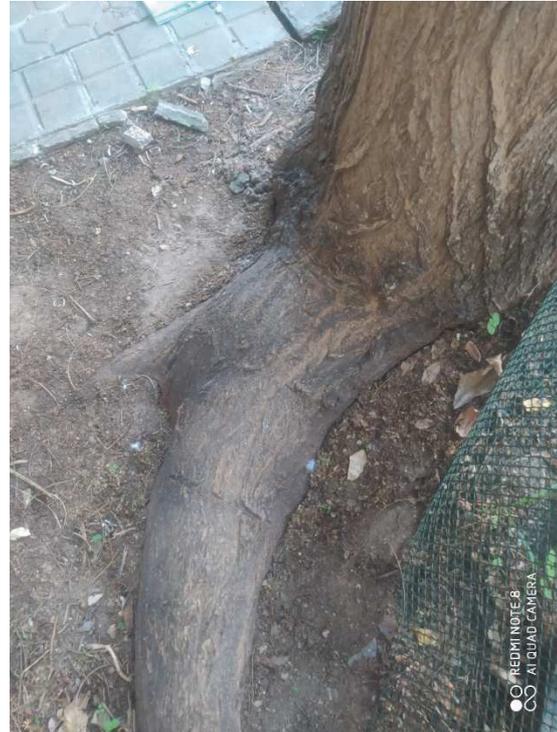
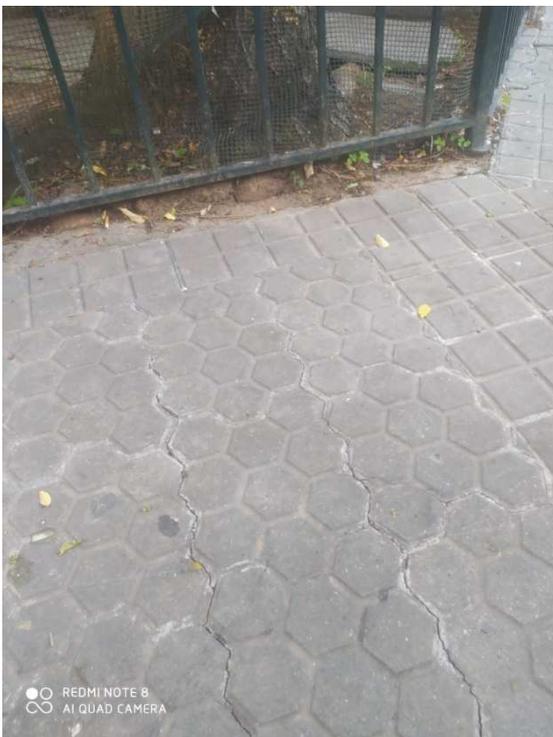
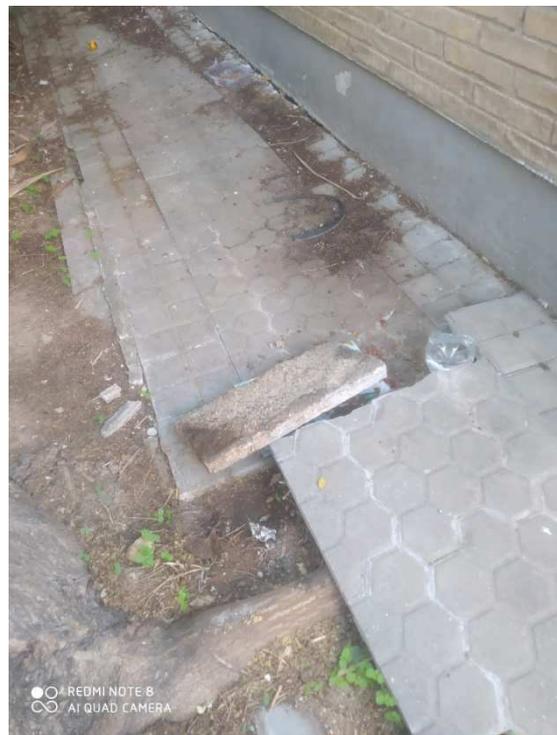
**12. FOTOGRAFÍAS:**

6. **ALTURA (m):** 11
7. **ALCORQUE (m):** Parterre ajardinado.
8. **LATITUD DE ACERADO(m):** -
9. **LESIONES GRAVES:**
  - Probable degradación a nivel radicular, probablemente motivado por la falta de espacio para un adecuado desarrollo de las estructuras que deben conformar la zona de seguridad radicular.

- Daños mecánicos en raíces en superficie.
10. **ESTADO GENERAL:**
  - El estado fisiológico es normal, aparentemente. Lo cual se espera que aumente la probabilidad de fallo en el futuro, por la incapacidad de soporte mecánico que se detecta a nivel radicular.

11. **OBSERVACIONES:**
  - Para el severo nivel de restricción que presentan las raíces en la zona más cercana al vallado periférico, no se detecta levantamiento alguno del pavimento. Lo que hace sospechar que probablemente, ni siquiera existan raíces en esa zona.

- En la parte adyacente a la fachada sí se detectan levantamientos del pavimento, que parecen ser relativamente recientes.
  - Se aplica fuerza de tracción manual en copa, durante revisión en altura, y el ejemplar oscila desde el cuello. Se detecta una importante debilidad del terreno.

- Se decide realizar una reducción de copa, para mitigar el riesgo de vuelco. Pero se vuelve a testear mediante la tracción en copa y se observa que el movimiento sigue siendo excesivo ante cargas leves. Por lo que se determina la pérdida definitiva de soporte mecánico del sistema radicular. Que en base a lo observado, probablemente sea escaso y se encuentre degradado.
- Se decide apeear inmediatamente, debido a los defectos detectados y que no es posible observar directamente el grado de degradación radicular. Por lo que su probabilidad de fallo es ya imprevisible.
