Expediente 70/2021

AP-365-2021
AAP

FICHA DE COMUNICADO DE APEO DE ARBOLADO ZONA VERDE (365-2021) 2ª PARTE

MOTIVO DEL APEO: RIESGO NO TOLERABLE y RENOVACIÓN DE ARBOLADO.

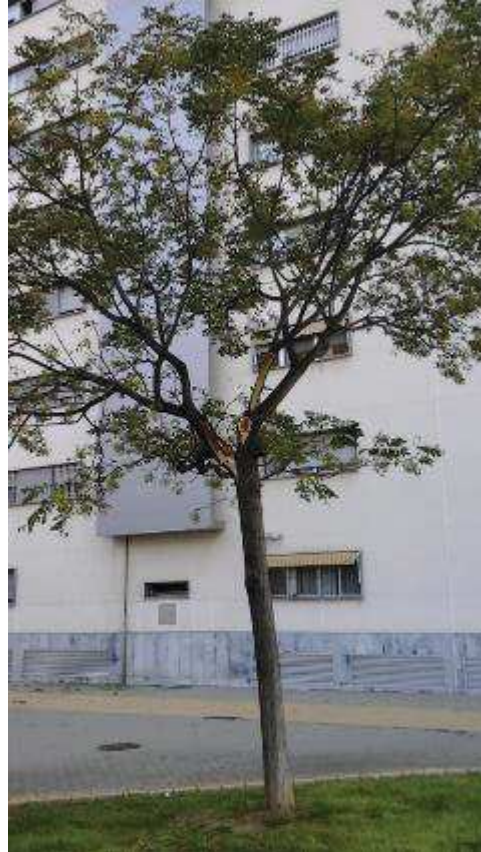
Vista general: Copa desequilibrada tras pérdida de ramas primarias y secundarias.

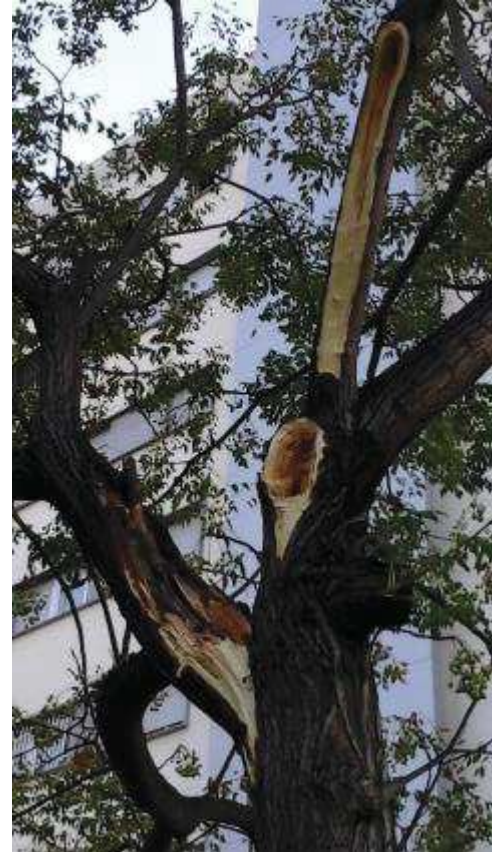
Detalle de las heridas dejadas en cruz y primarias por desgajes de ramas.

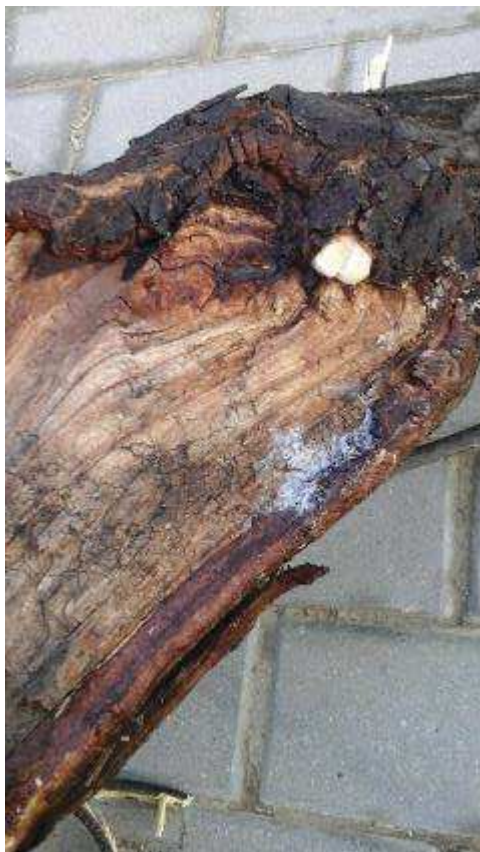
Detalle de corteza incluida en rama desgajada, madera de herida.

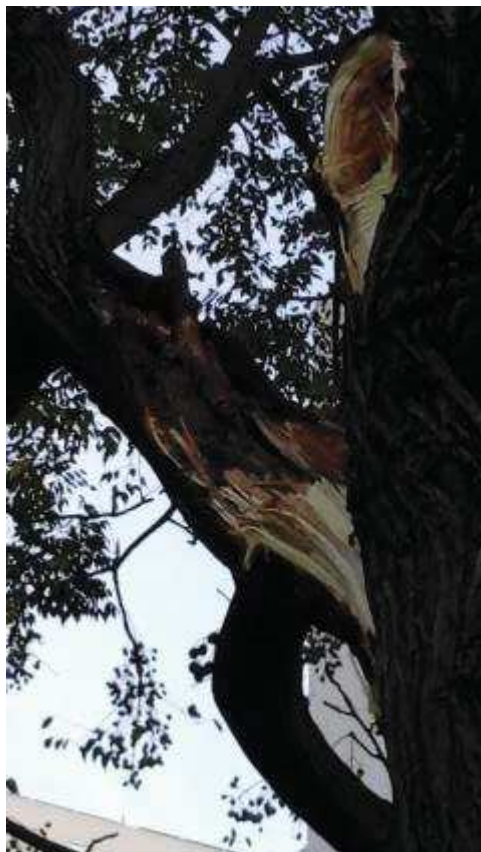
Inestabilidad en cruz y en base de primarias por desgajes de ramas primarias y secundarias.

Tras la evaluación visual y determinación posterior del nivel de riesgo basada en las Fichas ISA, el posible fallo en defecto estructural, se clasifica como de RIESGO ALTO para peatones en la actualidad, se recomienda apeo y sustitución de especie al no existir actuaciones razonables que puedan paliar el riesgo y por su escasa viabilidad a medio y largo plazo.

Detalles de heridas por ramas desgajadas con corteza incluida y principio de pudrición. Cruz inestable y daños en tronco.
