Expediente 70/2021

AP-361-2021
CAF

FICHA DE APEO DE ARBOLADO VIARIO (361/20) PARTE 2ª

MOTIVO DEL APEO: Colapso del árbol completo

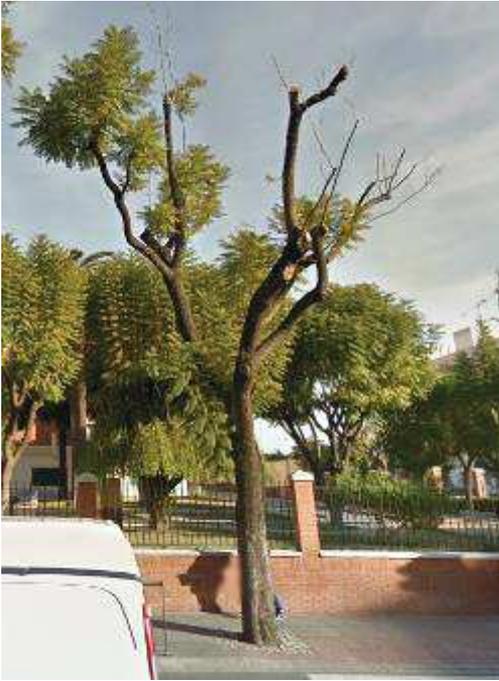
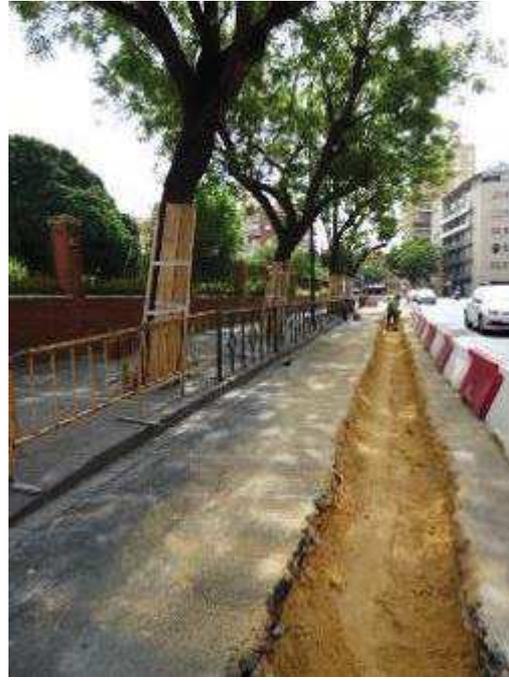
6. **LESIONES GRAVES:** Vuelco en bisagra del árbol sobre calzada (carril bus) durante jornada de lluvias (madrugada 15/09/21). Tras la exposición de la zona hipogea se observa el sobreenterramiento del tronco, al menos 40cm por encima del nivel del cuello original, y la carencia de raíces leñosas, debido a la anoxia radicular y a antiguos cortes y lesiones en la zona crítica de anclaje (canalizaciones de servicios urbanos subterráneos y reacondicionamiento de acerado y calzada). El árbol se encontraba sustentado por un eje central único en descomposición, con progresión ascendente de la pudrición a través del tronco desde la zona de mayor profundidad. En el momento del vuelco, el terreno del alcorque se encontraba debilitado por saturación hídrica.

7. **ESTADO GENERAL:** Árbol maduro, con antiguo terciado de ejes principales (ejecutado antes de 2018) severamente desvitalizado, con descortezado del tronco desde la base hasta la cruz principal y muerte regresiva de suplentes y ejes principales. 20% de volumen de copa en el momento del fallo respecto a la envergadura original, drásticamente minimizada por el decaimiento fisiológico y disfuncionalidad progresiva de las ramas.

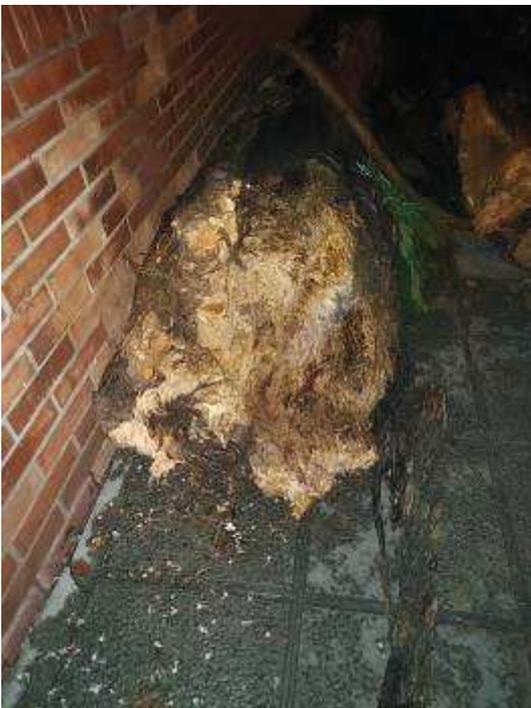
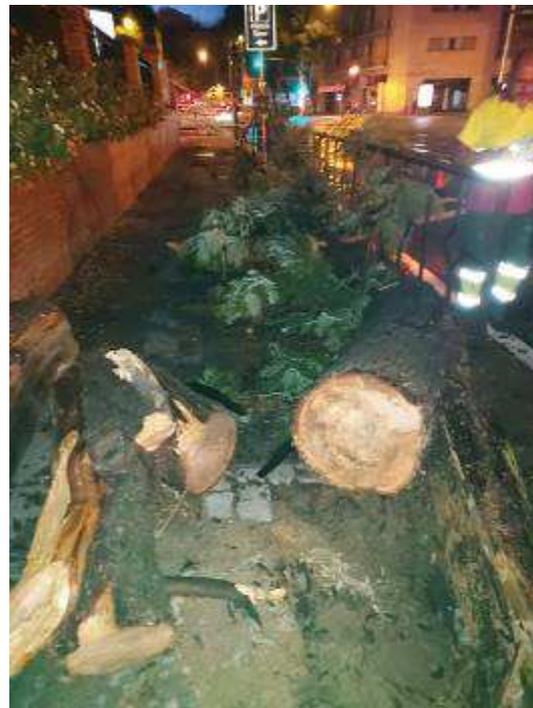
8. **OBSERVACIONES:** Obra para renovación e incremento de líneas eléctricas soterradas realizada del 9 al 15 de agosto de 2021, con excavación de zanja en calzada, a 2m de distancia de la alineación arbolada, en el límite del área crítica de anclaje radicular de los ejemplares. En la zanja no se detectó ni presencia ni daños de raíces leñosas, pero, inevitablemente, se produjo una alteración relevante de los factores de carga en el entorno, dentro del radio radicular de afección (excavación, relleno de tierras, compactación del sustrato y reasfaltado).

Vista del árbol antes del vuelco y de la zanja para canalización de líneas eléctricas subterráneas (agosto 2021)
