Expediente 70/2021

AP-362-2021
CAF

FICHA DE APEO DE ARBOLADO VIARIO (362/20) PARTE 2ª

MOTIVO DEL APEO: Colapso del árbol completo

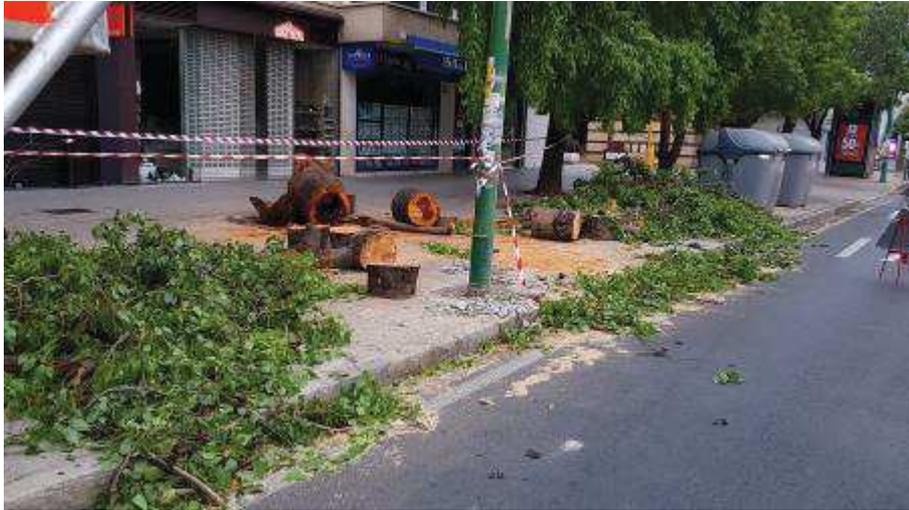
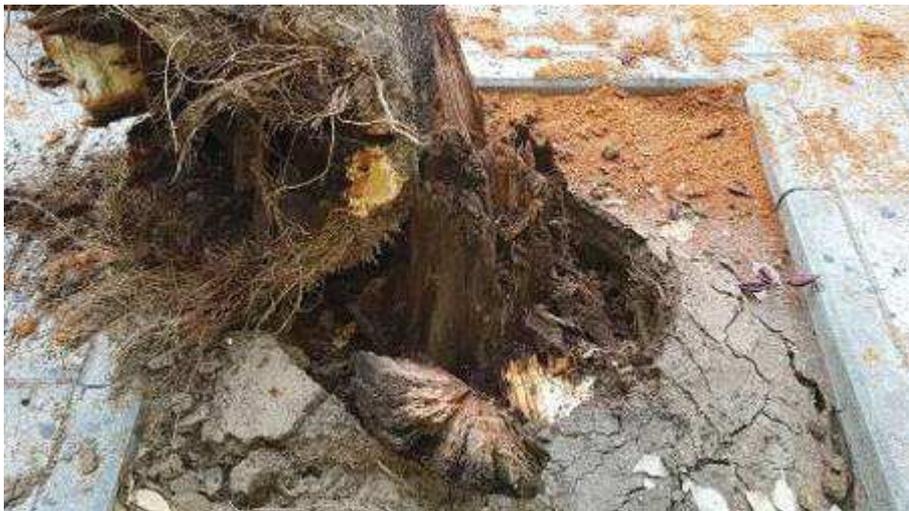
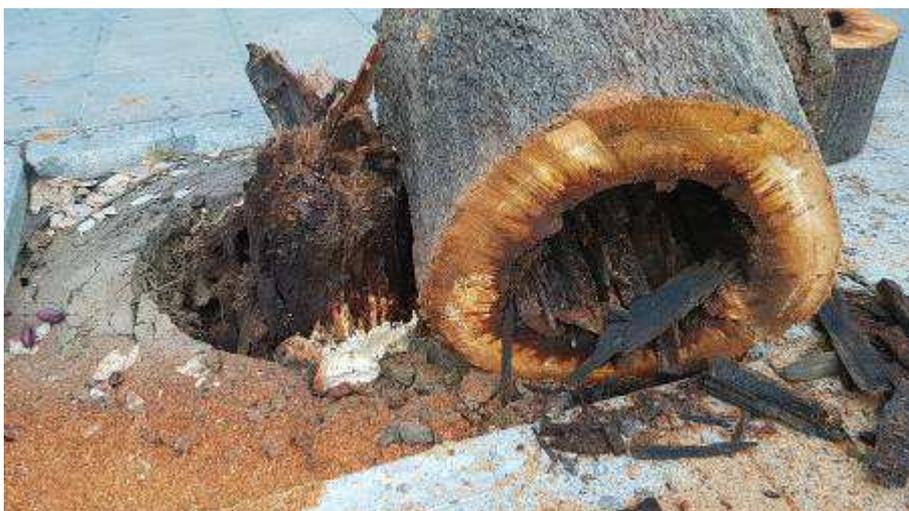
9. FOTOGRAFÍAS:

- 6. LESIONES GRAVES:** Vuelco en bisagra del árbol durante jornada de lluvias (madrugada 16/09/21), quedando apoyado en la farola adyacente. Tras la exposición de la zona hipogea se observa la pudrición avanzada del interior del tronco a nivel de la base, hasta los primeros 70cm de altura, conservando 10cm de pared residual en todo el perímetro, y, el insuficiente desarrollo del anclaje radicular en relación al porte y a la estabilidad del ejemplar, pues sólo se apreciaron raíces de diámetro inferior a 2cm, no lignificadas, de naturaleza adventicia y superficial, en los primeros 20cm de suelo. El terreno del alcorque se encontraba saturado, tras dos días de lluvias intermitentes y moderadas. La carencia de raíces leñosas de relevancia estructural se debe a antiguos cortes infringidos durante la canalización de servicios urbanos subterráneos de Alumbrado Público y Señales Semafóricas dentro del área crítica de anclaje radicular del árbol, a menos de 1m del pie, a sucesivos reacondicionamientos del acerado y del alcorque desde la fecha de plantación, y a los propios factores abióticos recurrentes en la ciudad: pavimentación sobre raíces y excesiva compactación del sustrato que provoca anoxia radicular y drenaje impedido. A partir de estas lesiones y perjuicios, se originó la colonización fúngica de los tejidos dañados, en progresión ascendente a través del fuste, muy avanzada en el momento del vuelco. Exteriormente, antes del fallo, el árbol mostraba una conicidad óptima del tronco, con un engrosamiento adecuado del cuello en relación a la especie y a la etapa de desarrollo, y una inclinación leve, inferior a 15ºW.

- 7. ESTADO GENERAL:** Árbol adulto, vitalidad media, sin afecciones foliares significativas y brotación anual vigorosa.
- 8. OBSERVACIONES:** Numerosos antecedentes de vuelco, por carencia de anclaje o rotura radicular, de ejemplares maduros de *Brachychiton populneus* en la ciudad como consecuencia de afecciones radiculares de origen antrópico (cortes antiguos de raíces leñosas durante excavaciones y obras, instalación de servicios soterrados y/o reurbanización o reacondicionamientos de acerado con sobre elevación de la cota por encima del nivel de plantación). Especie con tendencia a sufrir debilidades y afecciones del anclaje sin síntomas externos de pérdida de integridad estructural, debido a la marcada conicidad del tronco, aun encontrándose sobreenterrado, y a la característica capacidad del género a almacenar reservas en el fuste que le permiten mantener una óptima vitalidad aparente a pesar de sufrir carencias y disfuncionalidades radiculares significativas.
