AP-363-2021
AAP

FICHA DE APEO DE ARBOLADO VIARIO (AP363/21) PARTE 2ª

1. **FECHA:** 21/09/21
2. **SITUACIÓN:** Avenida Luis de Morales **DISTRITO:** Nervión
3. **ESPECIE:** *Brachychiton populneus* **N ° ID:** 1510
4. **P.C. (cm):** 154 **ALTURA (m):** 8 **ALCORQUE (m):** Cuadrado individual

ISA Formulario de Evaluación Básica de Riesgo de Arbolado

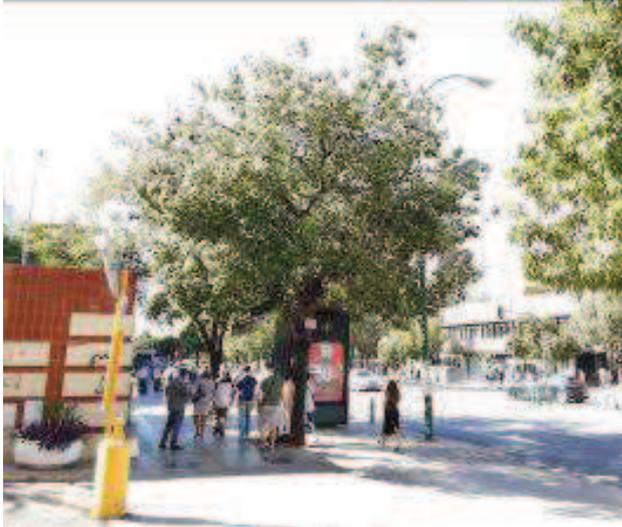
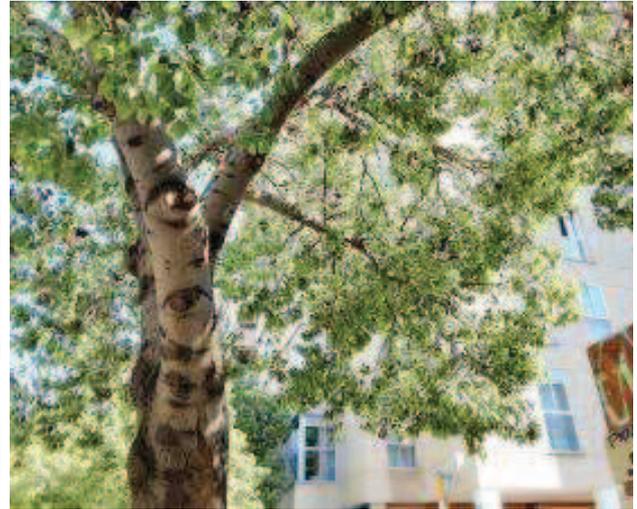
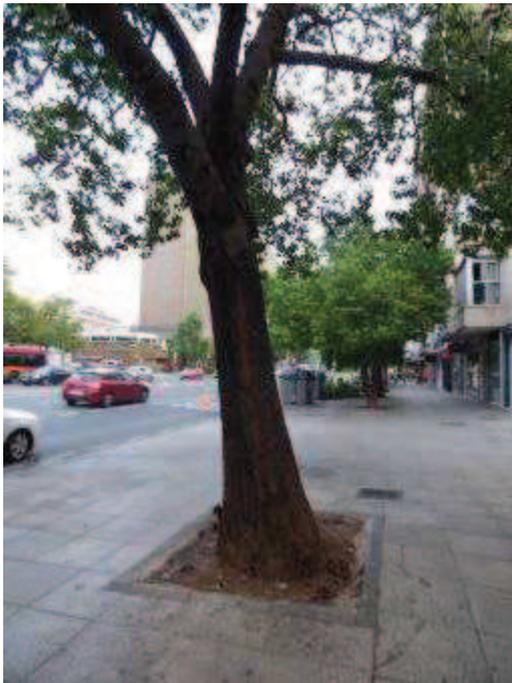
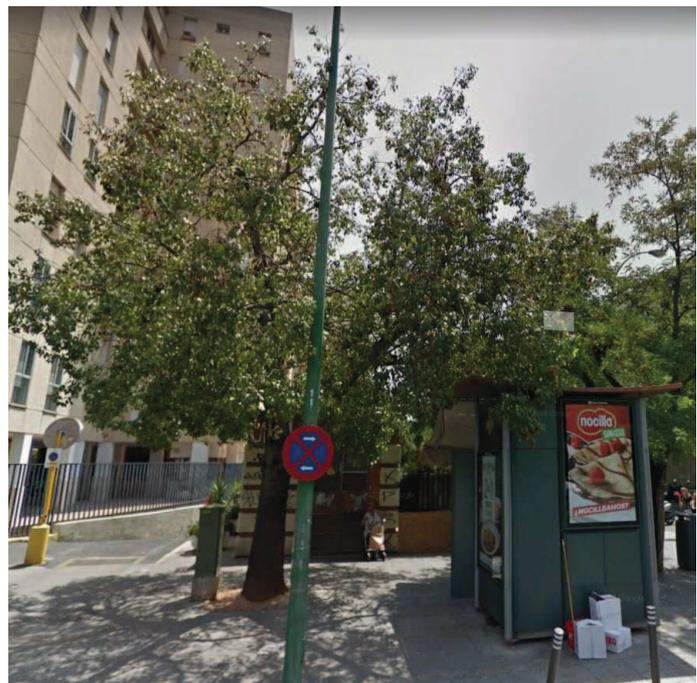
9. FOTOGRAFÍAS

6. **LESIONES GRAVES:** Inclinado 14'5°W, potencialmente activa. Anomalías y debilidades en la corteza a nivel de la base del tronco, fisuras, descortezados incipientes y exudados. Raíces superficiales estrangulantes de naturaleza adventicia, de entre 7 y 15cm de diámetro, en zona de tracción (cara Este). Acerado levemente abombado hasta 1,5m del pie y arquetas de canalización de servicios subterráneos a 1m (orientación NE) y a 2m (orientaciones N y al SE), dentro del área crítica de anclaje radicular (distancia mínima de protección requerida por el diámetro del ejemplar 3m). Instalación para control de señales semafóricas dentro del propio alcorque hasta Julio de 2019. Grieta o cavidad perimetral del cuello en la zona de compresión (cara W), observándose pudrición activa de los tejidos internos, con probable origen en la zona subterránea y discontinuidad radicular (perfil abrupto del cuello en contacto con el suelo). Antiguo terciado de copa.

Árbol maduro, con vitalidad media y sin afecciones foliares relevantes, con porte alterado (vaso) y ejes principales codominantes por antiguo desmoche de copa. Presenta inclinación moderada hacia calzada (14'5 grados Oeste), aparentemente activa, con proyección de impacto sobre acerado y levantamiento del pavimento circundante hasta 1,5m del pie. Varias arquetas en el área crítica de anclaje radicular que evidencian la presencia de cableado soterrado y de antiguos cortes en raíces leñosas de relevancia estructural. Raíces adventicias en la cara de tracción, visibles en el alcorque, con tendencia estrangulante, características de lesiones y carencias en el sistema radicular original y de presencia de pudrición interna a nivel de la base. Además de este indicio de descomposición de la madera, se observan numerosos defectos mecánicos significativos concurrentes en la base del tronco: exudaciones, descortezados parciales y cavidad perimetral en la cara de compresión (E), a ras de suelo, de 20cm de extensión y 8cm de profundidad, con discontinuidad y disfuncionalidad radicular en este sector del tronco.

Se recomienda el apeo y sustitución de este ejemplar debido a los siguientes factores:

- 1) **Daños irreversibles severos constatados en las raíces leñosas** de relevancia estructural dentro del área crítica de anclaje radicular por canalización subterránea de servicios, alumbrado público y señalización semafórica, con instalaciones dentro del propio alcorque hasta julio de 2019, en esta especie particularmente sensible a lesiones radiculares y con tendencia al desarrollo de pudriciones a nivel del cuello del tronco.

- 3) **Alto riesgo de vuelco o rotura radicular** con proyección de impacto sobre acerado y calzada en diana de alta densidad (**Rango 1 Diana QTRA**)
- 4) Previsión de **rápido agravamiento de los defectos detectados** (incremento de la pudrición, disminución de la capacidad de carga del tronco por reducción de la pared residual, insuficiente resistencia mecánica del sistema radicular y aumento de la inclinación)

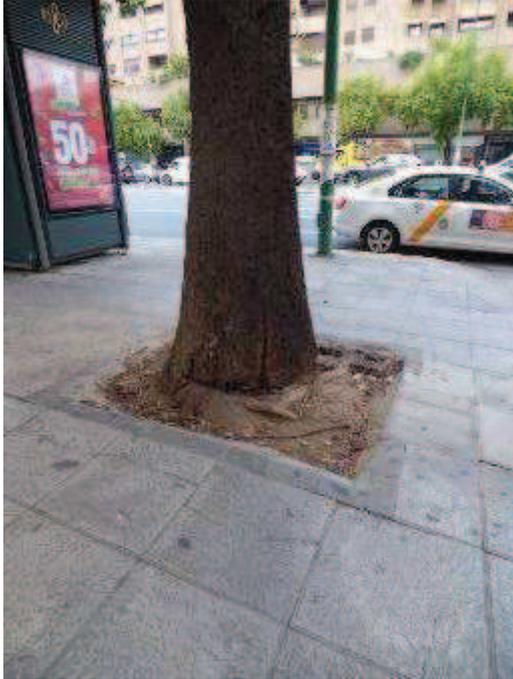
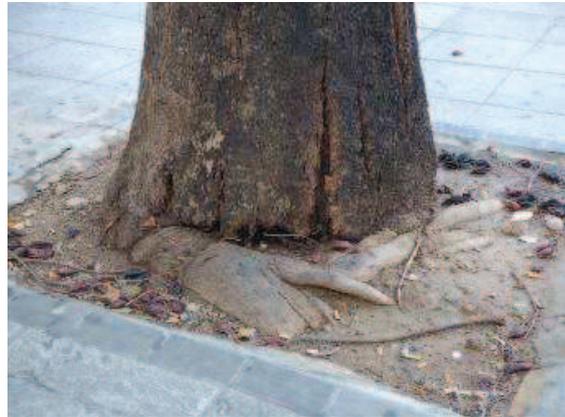
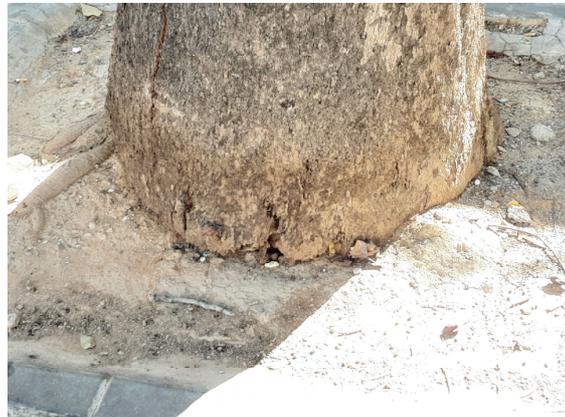
Vista actual del tronco y alcorque (izqda.) y antigua vista del árbol y entorno (dcha.) con instalación para control de señales semafóricas dentro del alcorque (julio 2019)
