**Expediente 70/2021**

AP-347-2021  
AAP

**FICHA DE APEO DE ARBOLADO VIARIO (347/21) PARTE 2ª**

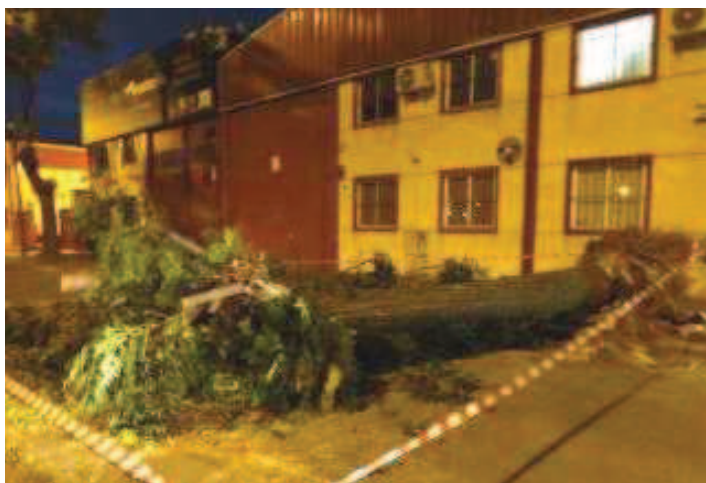
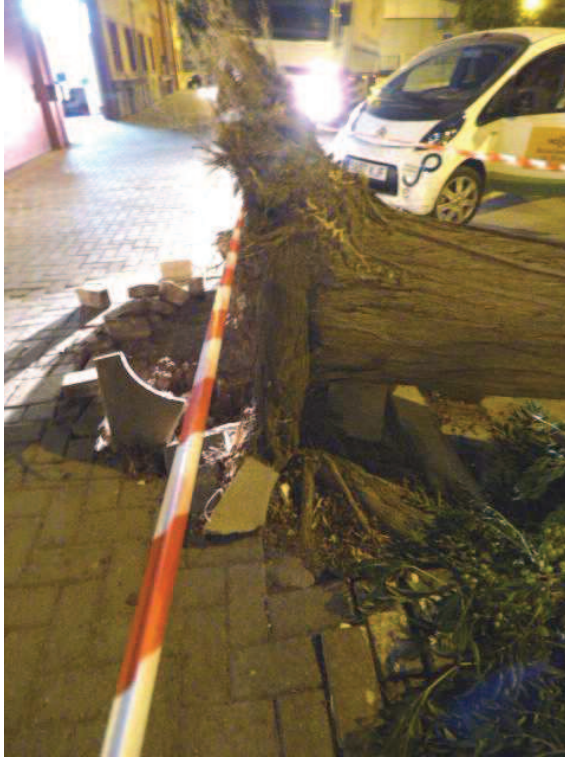
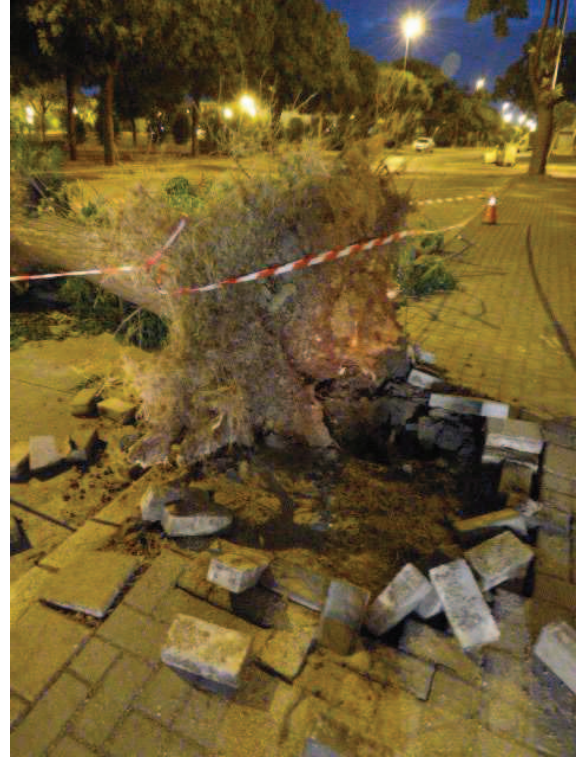
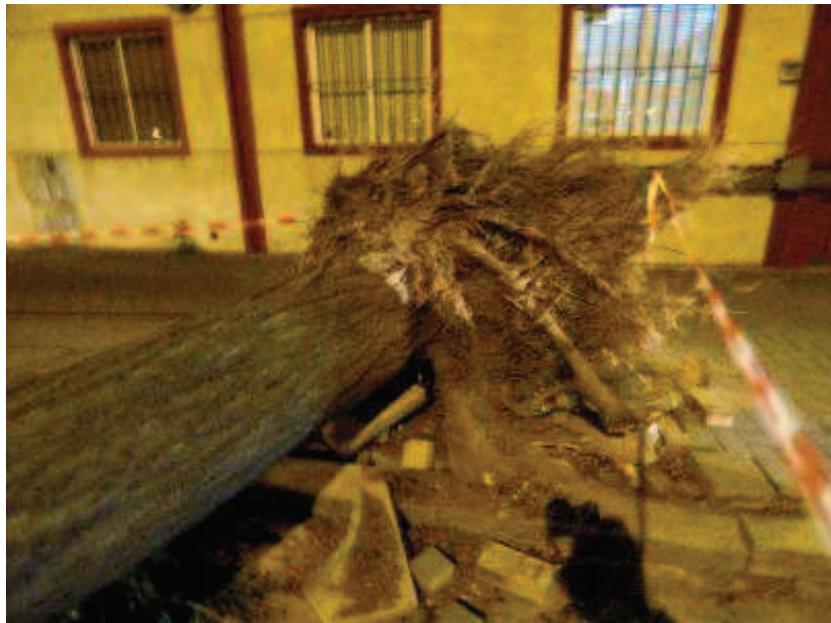
9. **FOTOGRAFÍAS:**

**MOTIVO DEL APEO:** Colapso del árbol completo

6. **LESIONES GRAVES:** Vuelco en bisagra del árbol completo debido al empuje del viento sobre copa sumado a la debilidad estructural del sistema radicular, con un desarrollo insuficiente en cuanto a resistencia, amplitud y profundidad, como consecuencia del antiguo sobreenterramiento del tronco y de la restricción del espacio de crecimiento por alcorque, solería de hormigón y canalizaciones soterradas de servicios. En la zona epigea, era ostensible el levantamiento del pavimento hasta 1m del pie y el engrosamiento del cuello actual. Tras el fallo y la inspección de la zona hipogea, se aprecia el desarrollo de raíces adventicias muy someras, formando un denso entramado de absorción con partes no lignificadas de hasta 1cm de grosor bajo la zona de pavimento abombada y sólo tres raíces leñosas, emergiendo lateralmente desde el pie y ubicadas directamente bajo el acerado (20cm de profundidad). Se observa un eje central, hasta 40cm de profundidad, partido por la fuerza del desarraigo lateral, que parece coincidir con el antiguo fuste sobre enterrado más que con una raíz principal pivotante, dados los antecedentes urbanos, la especie y la etapa de desarrollo del ejemplar.

7. **ESTADO GENERAL:** Árbol maduro con antiguo desmoche completo de copa. Vitalidad media, porte severamente alterado por la drástica poda.
8. **OBSERVACIONES:** El fallo se produce durante jornada de eventos meteorológicos adversos por temporal, registrándose rachas de viento de hasta 65km/h (Fuerza 8 en la Escala Beaufort).
