**Expediente: 532/2022**

**"ÚNICO.-** Autorizar el apeo de un ejemplar de *Platanus hispanica* con ID nº 114, situado en la Avenida de La Borbolla (AP-313-2022). De acuerdo con el informe del Servicio Técnico: **MOTIVO DEL APEO:** Árbol muerto. Se solicita autorización para proceder al apeo de un ejemplar maduro de *Platanus hispanica* situado en la Avenida La Borbolla, que se encuentra muerto debido a la necrosis de la totalidad de los tejidos vasculares funcionales. Se ha observado una regresión fisiológica severa en el arbolado de esta alineación, en el mismo tramo de acerado, por lo que se estima que el decaimiento está potencialmente vinculado a daños radiculares de origen abiótico, frecuentes en el medio urbano, como excesiva compactación del suelo, capa de hormigón, pavimento y asfalto sobre raíces, y antiguos cortes radiculares infringidos durante las labores de restauración de pavimento, canalización subterránea de servicios y ejecución del carril bici. Se aprecia en varios puntos del tronco, cruz principal y base de ejes primarios, o cimales terciados, la afección de naturaleza biótica, típica de esta especie en nuestra ciudad, denominada 'Chancro del Plátano', que causa

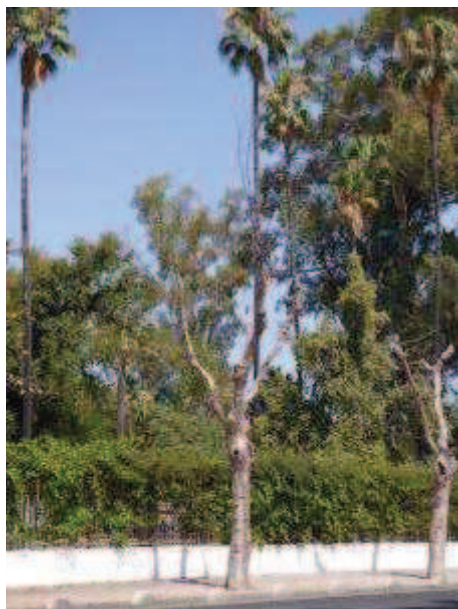
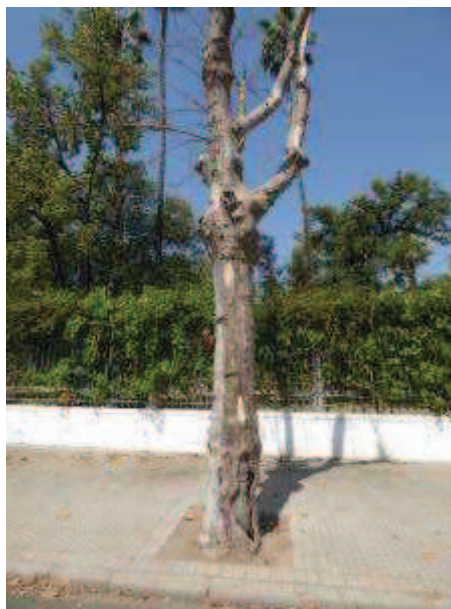
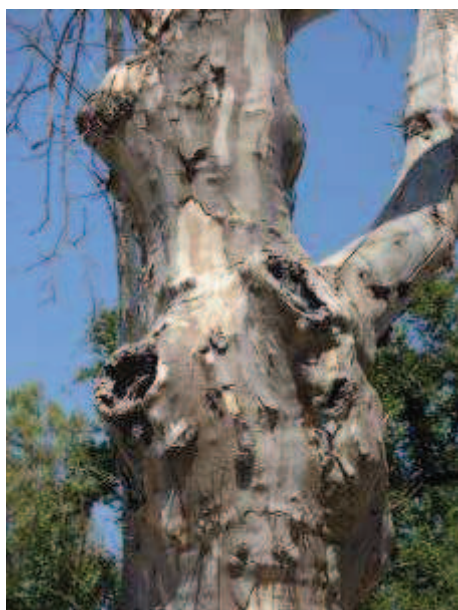
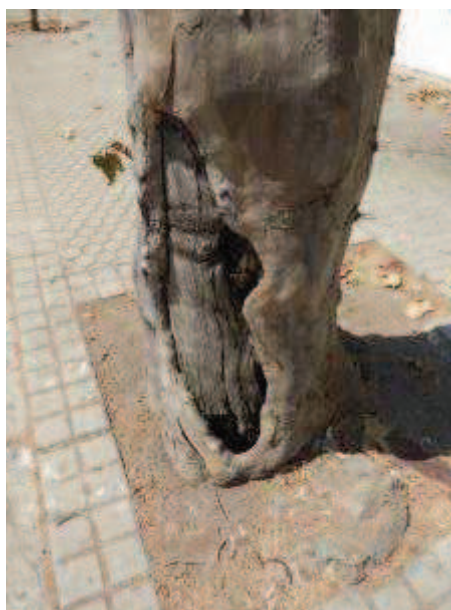
**9. FOTOGRAFÍAS:**

6. **LESIONES GRAVES:** Chancros y termiteros extendidos, en evolución activa, observándose descortezado, necrosis y degradación mecánica de la madera afectada. Se trata del chancro característico de esta especie en nuestra ciudad, originado, según varios autores, por la acción conjunta de numerosos agentes bióticos (entre ellos, según diversos estudios, se ha detectado la presencia de *Kaloterms flavicollis* (termita), *Synanthedon codeti* (lepidóptero) y hongos como *Fusarium solani*, *Phaeoacremonium inflatipes*, *Splanchnonema platan*, *Inonotus sp.* y *Phialophora sp.*), en la base de los ejes primarios de copa, cruz principal y a lo largo del tronco. La incesante actividad de los agentes impide la compartimentación efectiva de las heridas, por lo que es probable el incremento progresivo de las lesiones, tanto en el interior de los fustes (oquedades y galerías), como en el exterior (necrosis cortical). Antigua herida en la base del tronco, de 60x25cm de extensión. 100% madera muerta en descomposición. Tras la muerte del ejemplar, existe una alta probabilidad de fractura de ramas y/o vuelco del árbol completo debido al consiguiente debilitamiento mecánico y pudrición de los tejidos disfuncionales.

7. **ESTADO GENERAL:** Árbol maduro, muerto, antiguamente desmochado, completa eliminación de reiterados secos de todos los cimales en 2021, para evitar la caída sobre acerado y carril bici de estas partes más expuestas, por la altura, y fragilizadas, por la necrosis de la madera asociada a los chancros que debilitan sus inserciones.

Árbol maduro, muerto tras una regresión progresiva de origen radicular (factores abióticos), con antiguo desmoche de copa, la cual actualmente sólo se encuentra conformada por los cimales necróticos (eliminación completa de reiterados secos). Se aprecia el chancro característico de esta especie en nuestra ciudad, originado por la acción conjunta de numerosos patógenos (entre ellos, se ha detectado la presencia de *Kaloterms flavicollis* (termita), *Synanthedon codeti* (lepidóptero) y algunos hongos como *Fusarium solani*, *Phaeoacremonium inflatipes*, *Splanchnonema platan*, *Inonotus sp.* y *Phialophora sp.*), en la base de ramas y reiterados, y a lo largo del tronco. Cuando el árbol se encuentra vivo, la incesante actividad de los agentes impide la compartimentación efectiva de las heridas, por lo que produce el incremento progresivo de estas lesiones, tanto en el interior (grandes galerías) de los fustes, como en el exterior (necrosis cortical). Una vez que el árbol ha muerto, existe pérdida de tensión de crecimiento de la madera y la disfuncionalidad de los tejidos favorece el incremento de la velocidad de descomposición del material.

Aunque un ejemplar muerto sufre una pérdida de resistencia mecánica de la madera que implica el incremento de la probabilidad de fallo y no aporta beneficios ambientales en cuanto a cobertura arbórea, este árbol, y otros dos coetáneos de la misma especie (ID110 y ID113), se han conservado en pie tras su muerte debido a su valiosa contribución ecosistémica como hábitat de fauna urbana insectívora (durante las podas periódicas de mantenimiento de la alineación se ha registrado la presencia de murciélagos Gén. *Pipistrellus* en cavidades y galerías de este arbolado, perimetral a Parque de Mª Luisa). Para minimizar el riesgo de fallo e impacto sobre carril bici y acerado, se eliminaron las partes más frágiles y expuestas (reiterados sobre cimales de hasta 5cm de diámetro), conservando el fuste principal, es decir, tronco y cimales, ya que, por el diámetro y geometría que presentaban, era improbable la fractura. Dadas las próximas labores de reurbanización de esta zona, se procede a la tala de este árbol muerto (junto a dos ejemplares más de alineación en estado y situación análoga). Esta actuación se ha programado en la época del año más propicia para reducir en la medida de lo viable el perjuicio al ecosistema vinculado al árbol, ya que a finales de verano los alevines ya abandonan el nido, y antes del amanecer se encuentran fuera del mismo.
