AP-301-2022  
CAF

**FICHA DE APEO DE ARBOLADO VIARIO (301/22) PARTE 2ª**

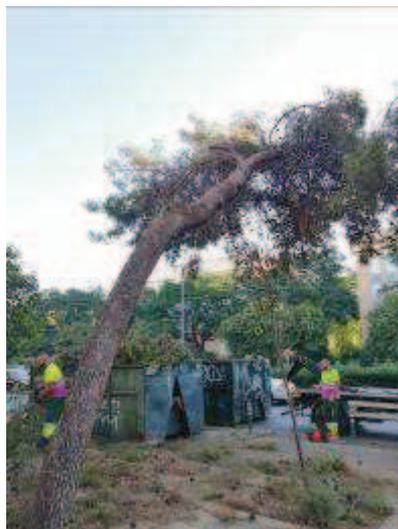
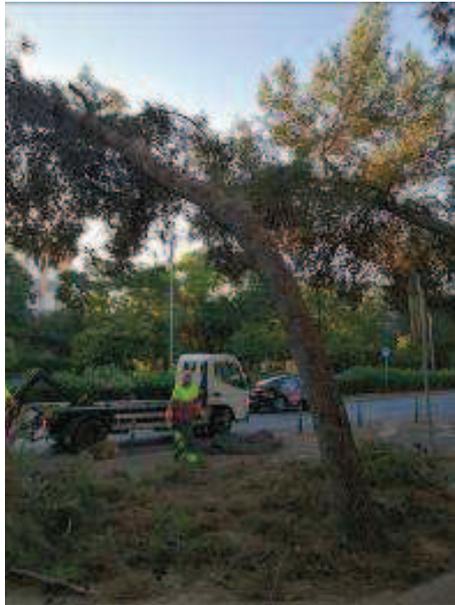
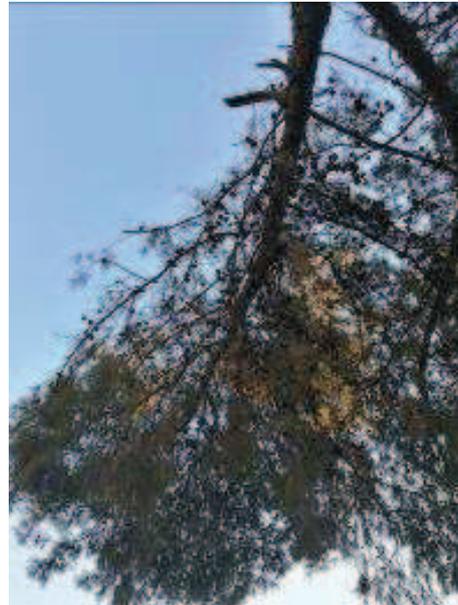
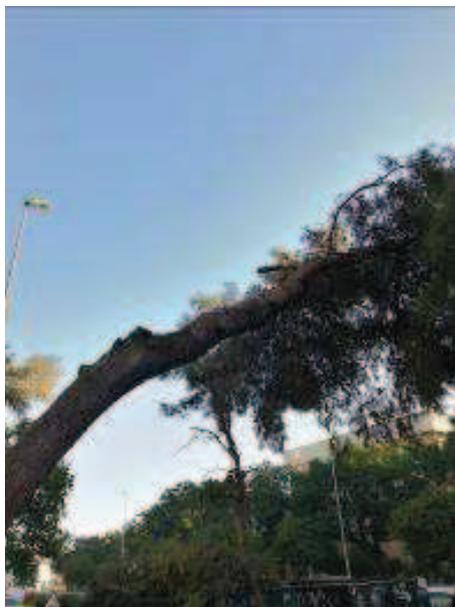
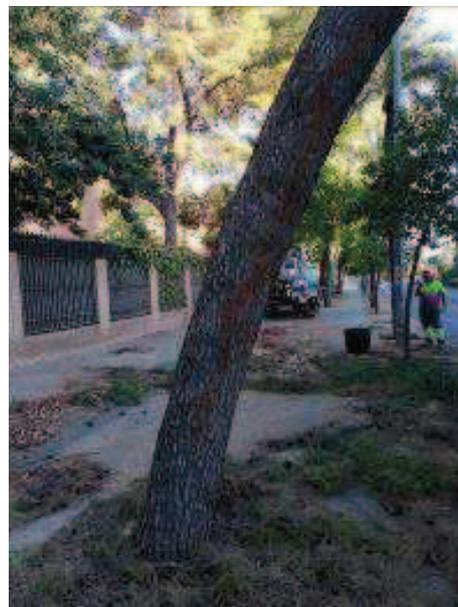
9. **FOTOGRAFÍAS:**

5. **LATITUD DE ACERADO:** Acerado y carril bici de Avenida principal, con dos carriles de circulación por sentido. Junto a acceso a Hotel.
6. **LESIONES GRAVES:** Irreversiblemente desestructurado por la caída del ejemplar aledaño (ID363) que impacta y queda apoyado sobre su copa. Durante la retirada de restos del árbol caído por parte de bomberos, se elimina alrededor de un tercio de la copa preexistente, quedando toda la concentración de carga foliar en el extremo del árbol, que ya previamente a la incidencia mostraba tendencia al ahilamiento. Inclinación del tronco de 20,55°E a 1,5m de altura, incrementándose en copa, con proyección sobre calzada. Sobrenterramiento del cuello radicular, por encima del nivel óptimo de plantación, y afecciones hipogeas derivadas de posibles daños durante las operaciones de urbanización, ejecución de carril bici y restauraciones de pavimentos.

7. **ESTADO GENERAL:** Árbol adulto, con porte refaldado hasta 6m de altura, desvitalizado. Escasa amplitud de copa y carga reducida, 40% de ramas muertas y 50% acículas cloróticas o necróticas, y pérdida (27/07/22) del 30% de copa en la cara de tracción del tronco, por rotura y eliminación de ramas funcionales, tronchadas o enganchadas, tras la caída del ejemplar aledaño sobre esta parte del árbol. Control semestral de la inclinación. Estado fisiológico análogo en los cuatro árboles del grupo.

8. **OBSERVACIONES:** El fallo del ID363 se produce durante los episodios anómalos de calor sufridos desde el comienzo del verano, por la intensidad y duración del fenómeno conocido como 'ola de calor' (temperaturas por encima de 40° durante un periodo de tiempo superior al registrado hasta la fecha), con rachas de viento máximas de 40km/h.
