Expediente 1/2022

AP-494-2022
CAF

FICHA DE APEO DE ARBOLADO VIARIO (494/22) PARTE 2ª

MOTIVO DEL APEO: Inviabile tras incidencia durante EMA

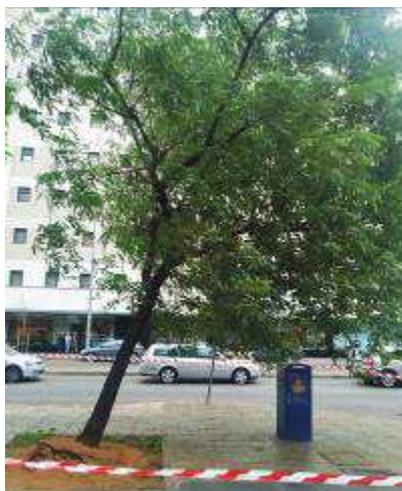
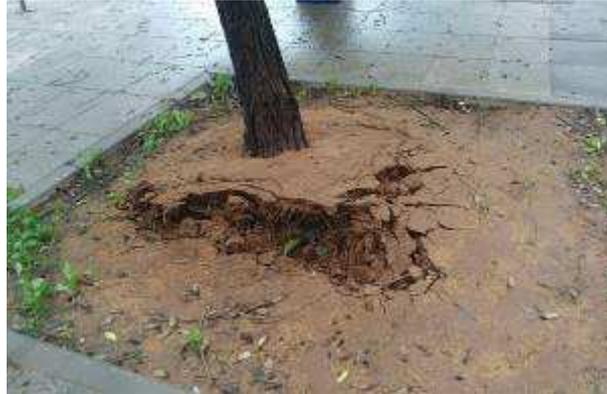
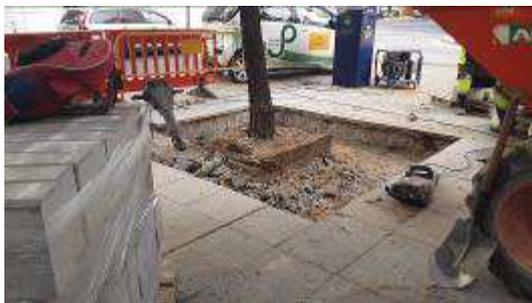
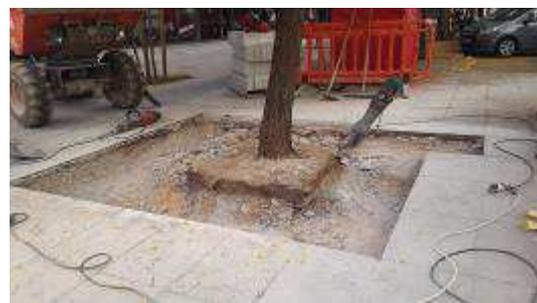
6. **LESIONES GRAVES:** Movimiento activo del árbol, incrementándose la inclinación desde los 10º previos hasta los 27º en el momento de la incidencia, con proyección de vuelco sobre acerado. Cambios significativos en el entorno y alteración de los factores de carga, dentro del área crítica de anclaje radicular (a menos de 1m del tronco) debido a la ampliación del alcorque en junio de 2022, produciéndose daños leves superficiales en raíces leñosas de hasta 2cm de diámetro y pérdida de masa radicular absorbente durante la retirada de losas, solera y pavimento para abrir el espacio del alcorque de 0'8mx0'8m hasta los 3mx2'4m que presentaba en la actualidad. El cepellón del árbol se encontraba parcialmente empotrado al antiguo alcorque, y limitado por sus dimensiones, observándose una tendencia espiralizada de las raíces en contacto con el bordillo.

7. **ESTADO GENERAL:** Árbol joven, con porte natural y vitalidad media, sin afecciones foliares significativas.
8. **OBSERVACIONES:** El fallo se produce el día 13 de diciembre, durante jornada de temporal, registrándose vientos racheados y lluvias intensas, continuadas durante varios días, que anegaron el terreno. Esto ha supuesto la menor sujeción del suelo alrededor del anclaje estructural, aún desadaptado al nuevo espacio al no haber desarrollado la suficiente cohesión y agarre, produciéndose el movimiento del árbol, que queda parcialmente descalzado, al nivel de las medidas del antiguo alcorque.

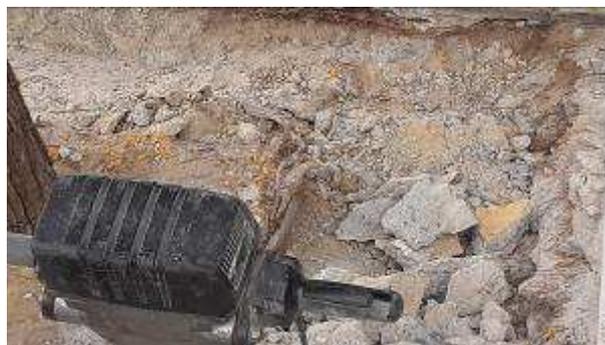
Ampliación de alcorque en junio 2022
