AP-496-2022
CAF

FICHA DE APEO DE ARBOLADO VIARIO (496/22) PARTE 2ª

1. **FECHA:** 14/12/22
2. **SITUACIÓN:** Avenida Irlanda **DISTRITO:** Bellavista-La Palmera
3. **ESPECIE:** *Robinia pseudoacacia* 'Casque Rouge' **Nº ID:** 808

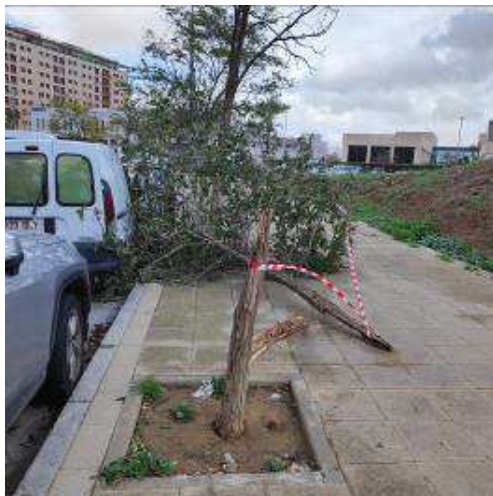
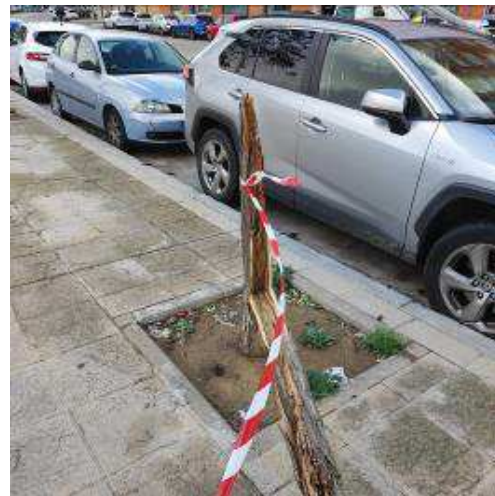
9. **FOTOGRAFÍAS:**

6. **LESIONES GRAVES:** Rotura del tronco desde la zona basal. Pudrición interna del tipo 'blanca o fibrosa' a partir de heridas mecánicas visibles.
7. **ESTADO GENERAL:** Árbol adulto en decaimiento fisiológico, 40% de copa muerta y porte severamente alterado desde vivero.

8. **OBSERVACIONES:** El fallo del árbol se produce el día 13 de diciembre, durante jornada de eventos meteorológicos adversos (EMA), con alerta roja a causa del temporal, registrándose lluvias intensas y continuadas durante varios días, y rachas de viento de hasta 58km/h. Se registran numerosos antecedentes de muerte prematura y de fallo de ejemplares de esta variedad 'Casque Rouge' en ambientes urbanos al alcanzar la etapa adulta de desarrollo, debido a debilidades fisiológicas y mecánicas intrínsecas a las alteraciones morfológicas inducidas en la especie (tres o más ejes principales codominantes con tendencia al desarrollo de corteza incluida y al ahilamiento, necrosis y pudriciones frecuentes de la madera que presenta escasa capacidad de compartimentación,...) sumadas a los condicionantes abióticos de la ciudad (excesiva compactación del suelo, espacio de desarrollo radicular restringido, elevado albedo,...), por lo que no se recomienda su reposición en alineaciones viarias en nuestro clima.
