**Expediente: 8/2022**

AP-1 a 4-2022  
AAP

**FICHA DE APEO DE ARBOLADO VIARIO (AP 1/22) PARTE 2ª**

# ISA Formulario de Evaluación Básica de Riesgo de Arbolado

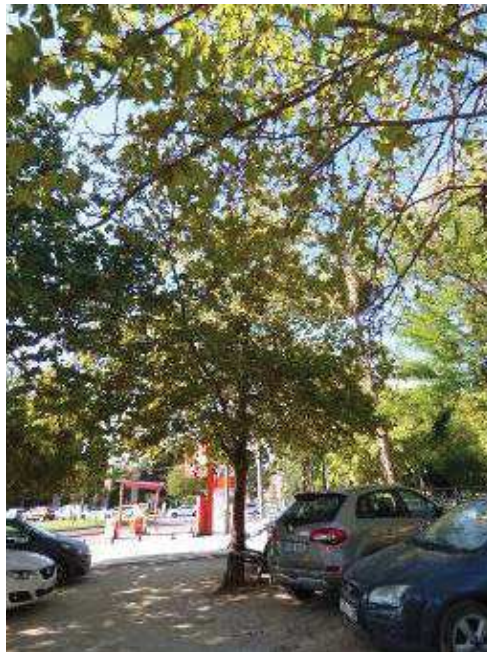
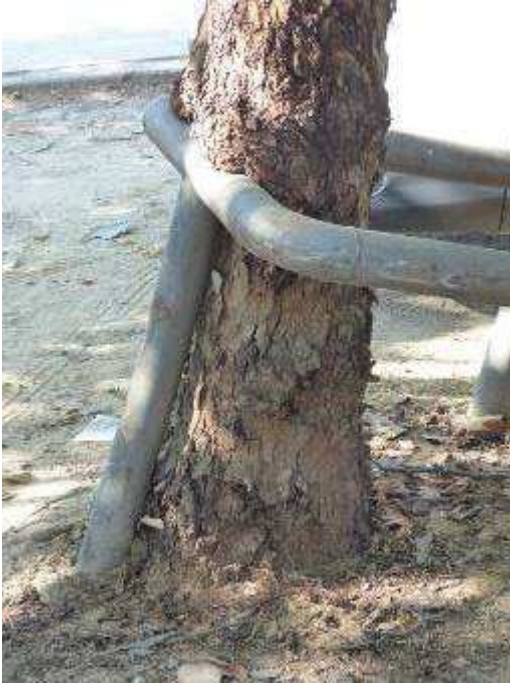
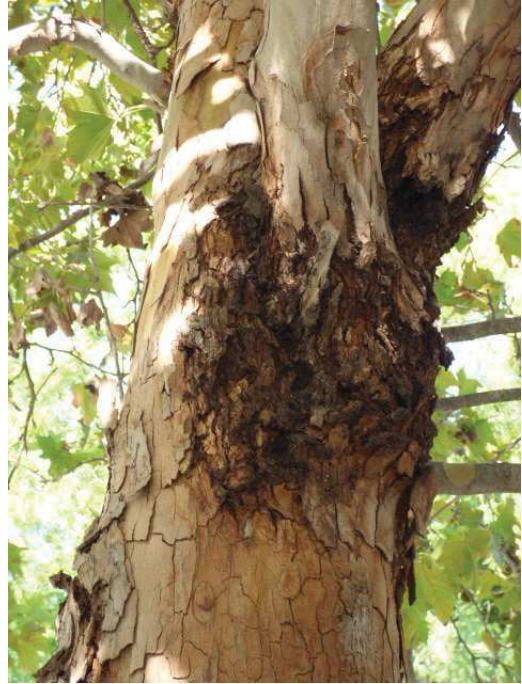
9. **FOTOGRAFÍAS**

6. **LESIONES GRAVES:** Chancros y termiteros, en evolución activa, a nivel de la inserción de las ramas principales y secundarias, y a lo largo del tronco, observándose descortezado, necrosis y degradación mecánica de la madera afectada. Empotramiento del protector metálico en la base del tronco, con emisión de madera de reacción debido al contacto, generándose callo abultado y atrofiamiento de la sección transversal a 40cm del suelo.

7. **ESTADO GENERAL:** Árbol adulto, incipientemente desvitalizado, con defoliación prematura y afecciones foliares por 'Oídio'. Inhibición del desarrollo radicular como consecuencia de la excesiva compactación de la superficie de albero.

Árbol adulto, incipientemente desvitalizado, con afecciones foliares por Oídio. Chancro característico de esta especie en nuestra ciudad, originado por la acción conjunta de numerosos patógenos (entre ellos, se ha detectado la presencia de *Kaloterms flavicollis* (termita), *Synanthedon codeti* (lepidóptero) y algunos hongos como *Fusarium solani*, *Phaeoacremonium inflatipes*, *Splanchnonema platan*, *Inonotus sp.* y *Phialophora sp.*), en la base de ramas y reiterados, y a lo largo del tronco. La incesante actividad de los agentes impide la compartimentación efectiva de las heridas, por lo que se prevé el incremento progresivo de estas lesiones, tanto en el interior (grandes galerías) de los fustes, como en el exterior (necrosis cortical). Protector metálico empotrado en el tronco hasta 40cm de altura, deformando el desarrollo de la sección transversal a este nivel y provocando la excrecencia de madera de reacción. Daños radiculares debido al albero, a la excesiva compactación del terreno, y a la circulación y estacionamiento de vehículos sobre el área de anclaje y afección.

Aunque el árbol presenta bajo riesgo de fallo, sus expectativas de futuro en plena funcionalidad están irreversiblemente comprometidas por la afección de la madera denominada 'Chancro del Plátano' que provoca pérdida de resistencia mecánica por la descomposición de los tejidos, y debilitamiento fisiológico por la necrosis cortical. Considerando la obra de la Gerencia de Urbanismo proyectada en la ubicación, que va a suponer daños inevitables y alteraciones significativas dentro del Área Crítica Radicular del ejemplar, se recomienda su apeo.
