**Expediente: 8/2022**

AP-1 a 4-2022  
AAP

**FICHA DE APEO DE ARBOLADO VIARIO (AP 3/22) PARTE 2ª**

# ISA Formulario de Evaluación Básica de Riesgo de Arbolado

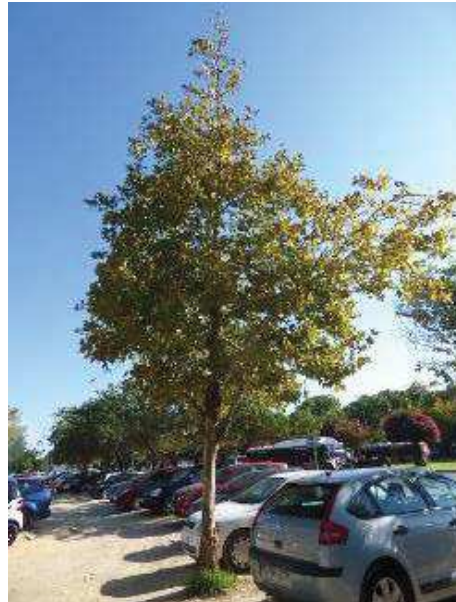
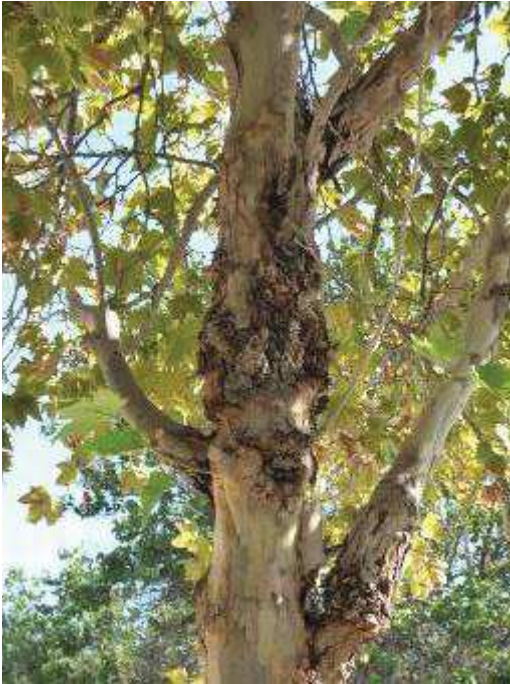
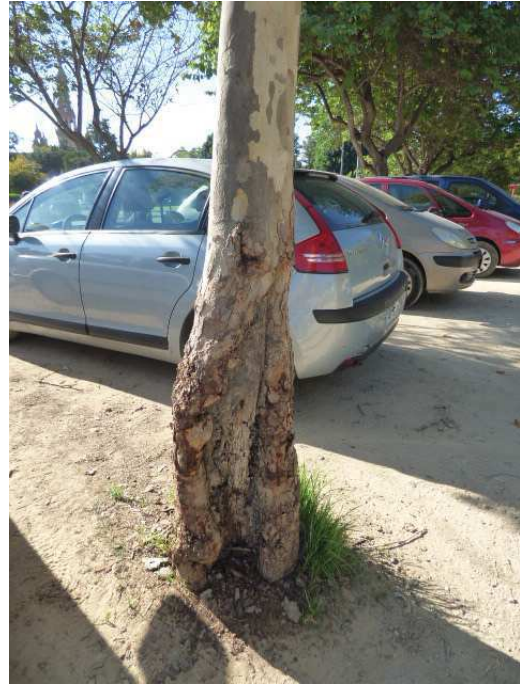
9. **FOTOGRAFÍAS:**

6. **LESIONES GRAVES:** Chancros y termiteros, en evolución activa, a nivel de la inserción de las ramas principales y secundarias, y a lo largo del tronco, observándose descortezado, exudaciones, necrosis y degradación mecánica de la madera afectada. Lesión longitudinal de 50cm de altura en la base del tronco, con madera expuesta en descomposición y desarrollo de madera de reacción oclusiva alrededor de la herida también afectada por el chancro, en la orientación Sur causada por el impacto reiterado de vehículos durante la maniobra de estacionamiento.

7. **ESTADO GENERAL:** Árbol adulto, incipientemente desvitalizado, con defoliación prematura y afecciones foliares por 'Oídio'. Inhibición del desarrollo radicular como consecuencia de la excesiva compactación de la superficie de albero.

8. **OBSERVACIONES:** Próxima obra de reacondicionamiento del suelo proyectada por la Gerencia de Urbanismo que va a provocar daños ineludibles en el área crítica de anclaje y área de afección radicular.

Árbol adulto, incipientemente desvitalizado, con afecciones foliares por Oídio. Chancro característico de esta especie en nuestra ciudad, originado por la acción conjunta de numerosos patógenos (entre ellos, se ha detectado la presencia de *Kaloterms flavicollis* (termita), *Synanthedon codeti* (lepidóptero) y algunos hongos como *Fusarium solani*, *Phaeoacremonium inflatipes*, *Splanchnonema platan*, *Inonotus sp.* y *Phialophora sp.*), en la base de ramas y reiterados, y a lo largo del tronco. La incesante actividad de los agentes impide la compartimentación efectiva de las heridas, por lo que se prevé el incremento progresivo de estas lesiones, tanto en el interior (grandes galerías) de los fustes, como en el exterior (necrosis cortical). Lesión longitudinal de 50cm de altura en la base del tronco, con madera expuesta en descomposición y desarrollo de tejidos oclusivos perimetrales, también afectados por el chancro, en la cara Sur causada por el impacto reiterado de vehículos durante la maniobra de estacionamiento. Daños radicales debido al albero, a la excesiva compactación del terreno, y a la circulación y estacionamiento de vehículos sobre el área de anclaje y afección.

Aúnque el árbol presenta bajo riesgo de fallo, sus expectativas de futuro en plena funcionalidad están irreversiblemente comprometidas por la afección de la madera denominada 'Chancro del Plátano' que provoca pérdida de resistencia mecánica por la descomposición de los tejidos, y debilitamiento fisiológico por la necrosis cortical. Considerando la obra de la Gerencia de Urbanismo proyectada en la ubicación, que va a suponer daños inevitables y alteraciones significativas dentro del Área Crítica Radicular del ejemplar, se recomienda su apeo.
