**Expediente: 35/2022**

AP-127-2021  
AAP

## SOLICITUD DE APEO DE ARBOLADO VIARIO (AP-127-21) PARTE 2ª

### MOTIVO DEL APEO: RIESGO NO TOLERABLE

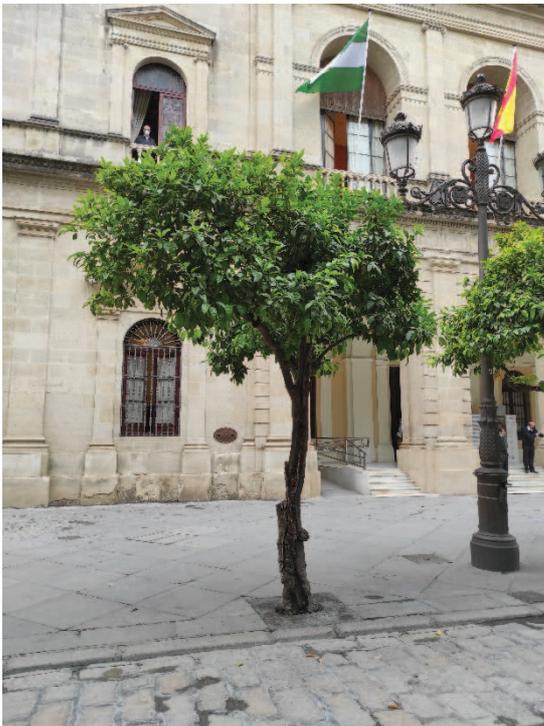
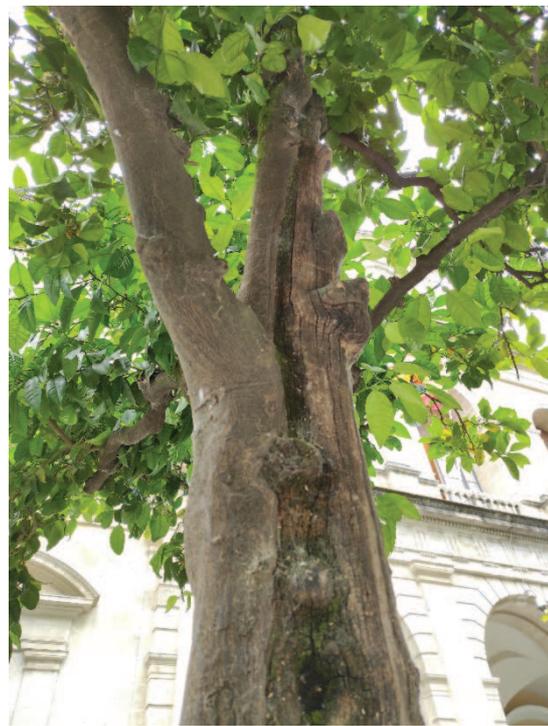
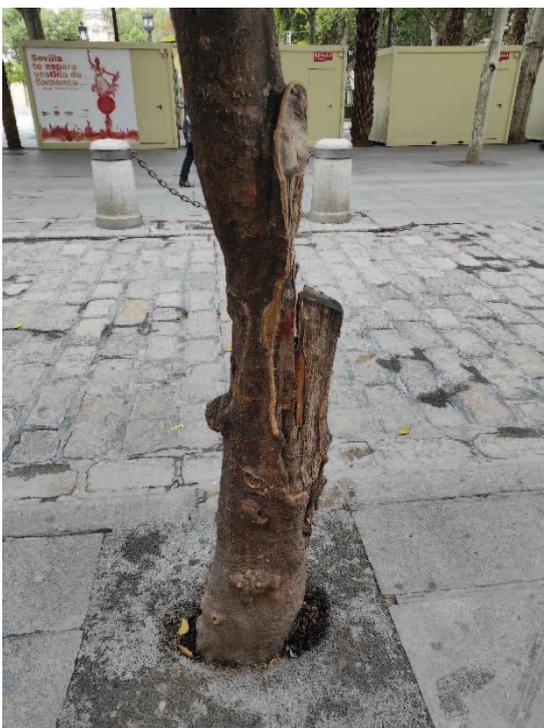
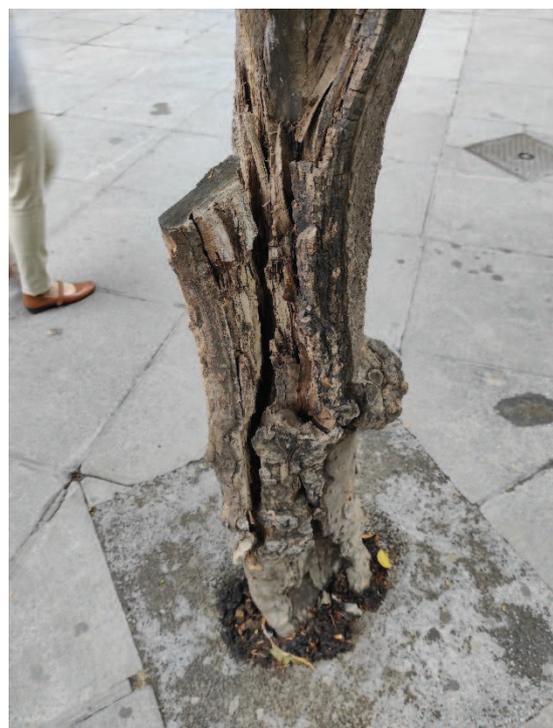
**12. FOTOGRAFÍAS:**

6. **ALTURA (m):** 4
7. **ALCORQUE (m):** 1 x 1
8. **LATITUD DE ACERADO(m):** Zona peatonal
9. **LESIONES GRAVES:**
  - Proceso consolidado y avanzado de degradación por acción fúngica, en pasa toda la estructura antigua, desde el cuello a uno de sus ejes primarios.

- Grieta activa en zona basal del tronco asociada a proceso de pudrición. Se observa deterioro intenso también en los labios de herida. Que en determinadas zonas, ni siquiera se detectan.

- El proceso de pudrición asciende hasta uno de sus ejes primarios. Produciendo una aparente muerte cambial en aproximadamente un 50% del perímetro de la rama. En la zona basal del tronco, la pérdida de cambium puede ser incluso mayor.

11. **OBSERVACIONES:**
  - No existen alternativas que permitan minimizar los defectos, favorecer su consolidación y/o mitigar riesgos.
  - Se aplica tracción manual, y se constata que la estructura ha sufrido una pérdida crítica de capacidad de soporte mecánico. Incluso llega a crujiir, intuyéndose una alta fragilidad y tendencia al colapso.

**Propuestas y/o consejos** Se propone su apeo y reposición, puesto que no existen alternativas para permitir la viabilidad del ejemplar dentro de unos rangos razonablemente tolerables de riesgo asociado a él.
