Expediente: 23/2022

AP-23-2022
AAP

FICHA DE SOLICITUD APEO DE ARBOLADO ZONA VERDE (23-2022) 2ª PARTE

ISA Formulario de Evaluación Básica de Riesgo de Arbolado F2

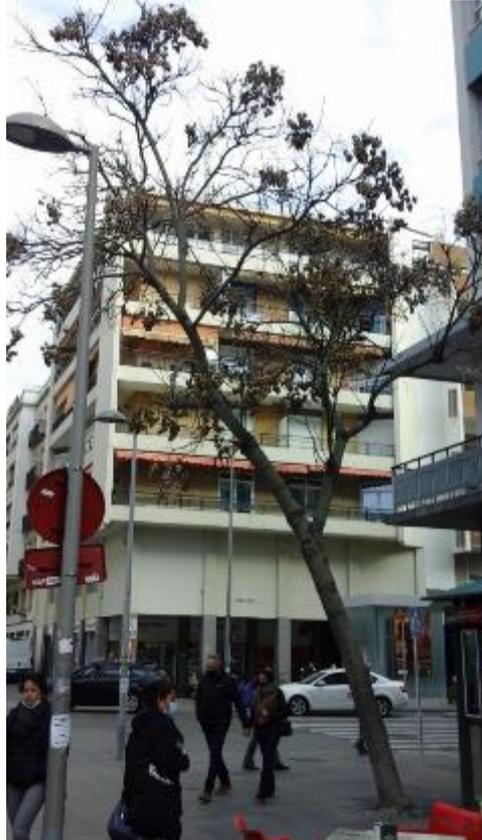
Vista general, inclinación

Inclinación acusada. Desplazamiento de la vertical de la copa debido a problemas de anclaje.

Se recomienda el apeo del ejemplar ya que supone un riesgo que supera lo tolerable por probable caída del ejemplar, sin que sea posible otra acción o intervención viable para mitigar dicho riesgo, el cual se considera superior al valor del conjunto de servicios ecosistémicos aportados.

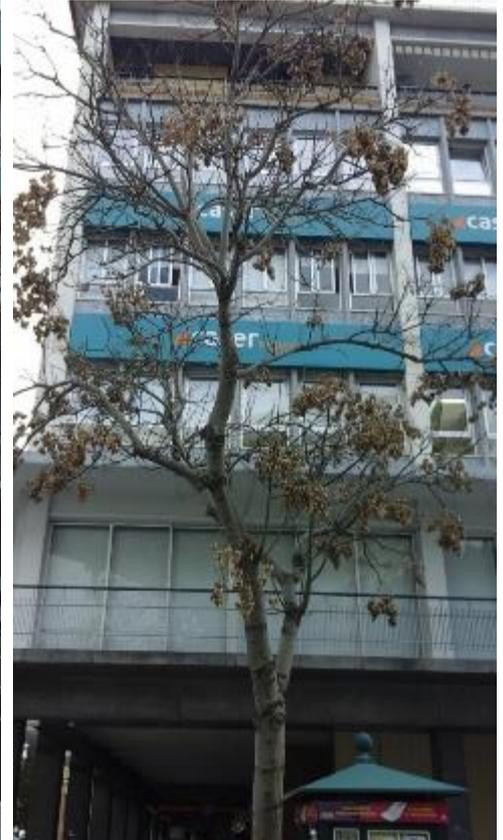
Desvitalizado.

Desvitalización. Copa en vaso tras terciado y refaldeo

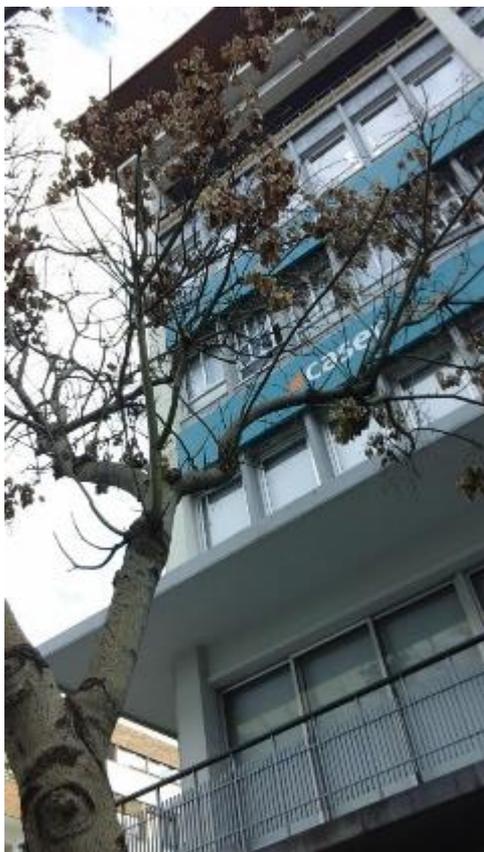
Apantallamiento. Uniones débiles de ramos

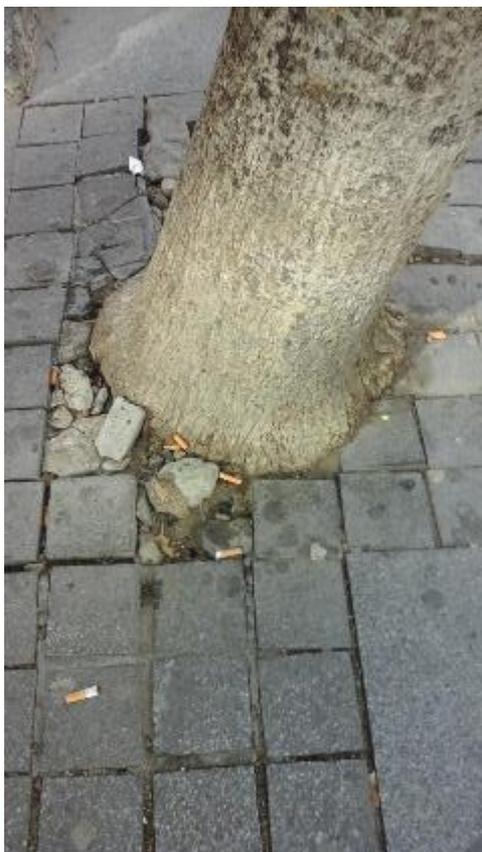
Estrangulamiento y degradación del cuello.

Estrangulamiento de la base del tronco/cuello del árbol por incrustación de adoquines: cambium no funcional, miriñaque.

Estrangulamiento de la base del tronco. Problemas en el correcto desarrollo de las raíces de anclaje que preocupan de cara a la estabilidad del ejemplar.

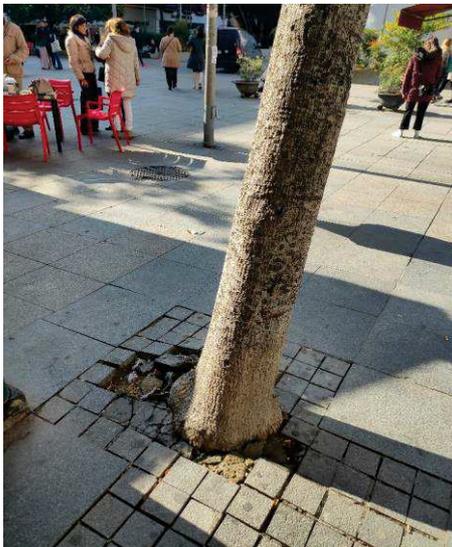
3. Vista del tronco. Estrangulamiento

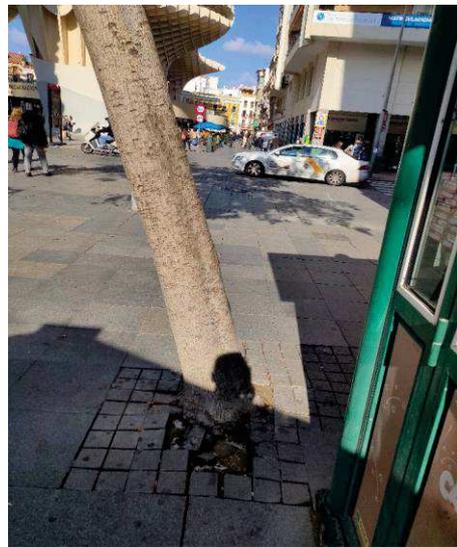
4. Vista del tronco. Inclinación

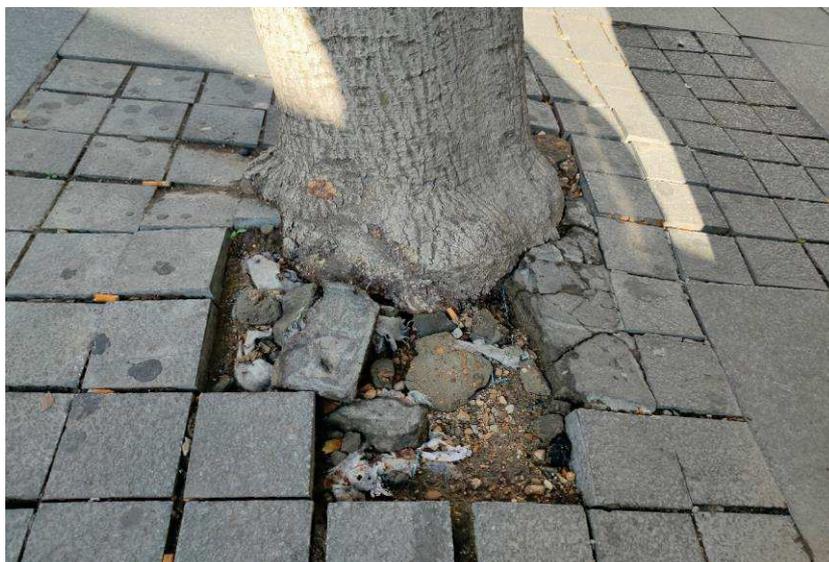
5. Conflicto con el alcorque

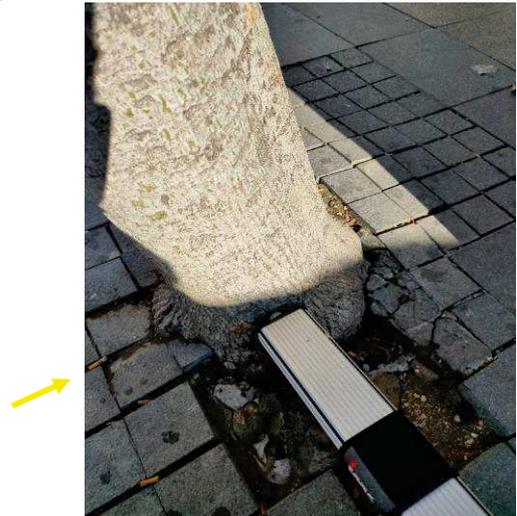
Toma 1 Resistógrafo

Toma realizada en la base del tronco, en dirección oeste.

Se evidencian síntomas de degradación interna.

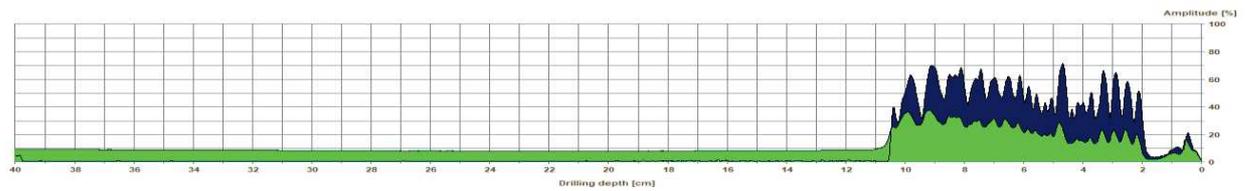
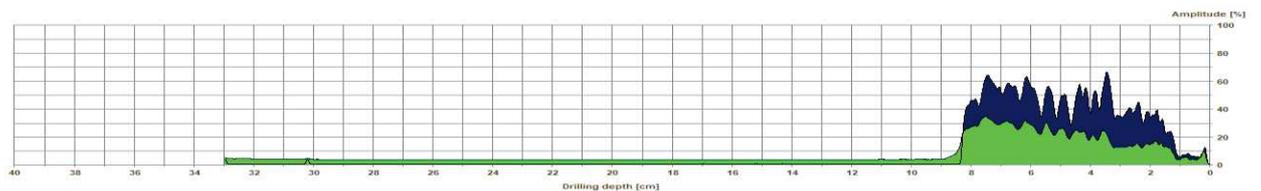
Toma 2 Resistógrafo

Tomas 2 y 3. Tomas realizadas en dirección sur y este. Sobre la base del tronco, en dirección oeste. Se aprecian síntomas de inicios de procesos de degradación interna
